Nr zlecenia DEKRA: PKOL(W)/LODZ/68614/26/07/23  
Nr zlecenia/szkody: 22/009233  
Data zlecenia: 23-07-2026

**DEKRA Polska - Centrala**  
02-673 Warszawa, ul. Konstruktorska 12A

| Producent | MAZDA |
| Model | MX-30 EV 20- |

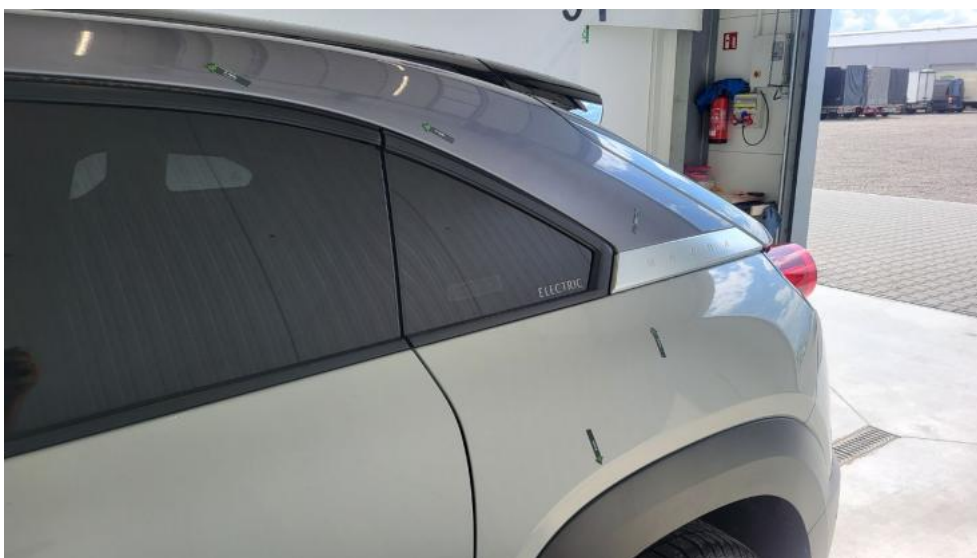
**Fot. 62.**

Ścianka tylna L / Ścianka boczna L - zdjęcie poglądowe 1
