Nr zlecenia DEKRA: PKOL(W)/LODZ/63850/26/07/10  
Nr zlecenia/szkody: 24/028389  
Data zlecenia: 10-07-2026

**DEKRA Polska - Centrala**  
02-673 Warszawa, ul. Konstruktorska 12A

| Producent | CITROEN |
| Typ/wersja | C-Elysee 1.2 PureTech GPF Feel |

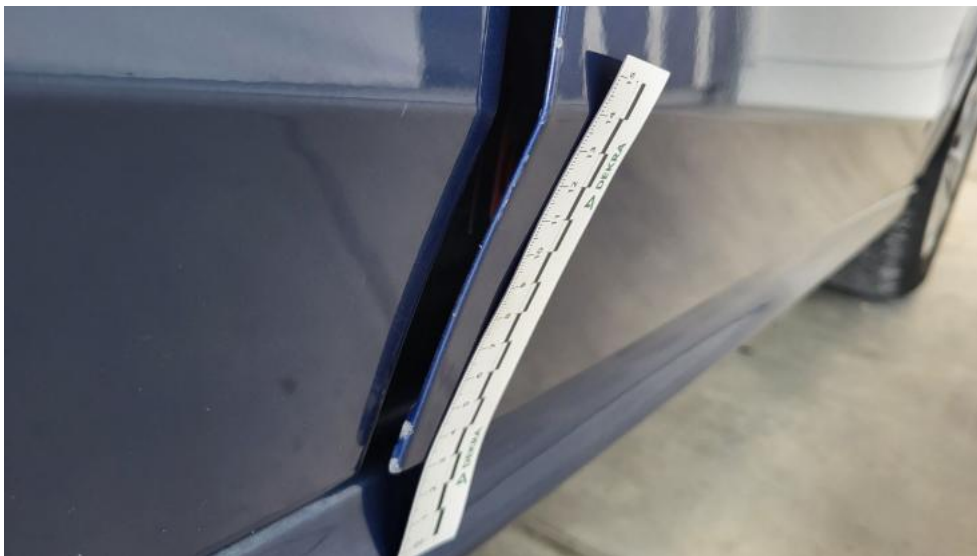
**Fot. 47.**

Drzwi przednie P - Rysa/odprysk 1

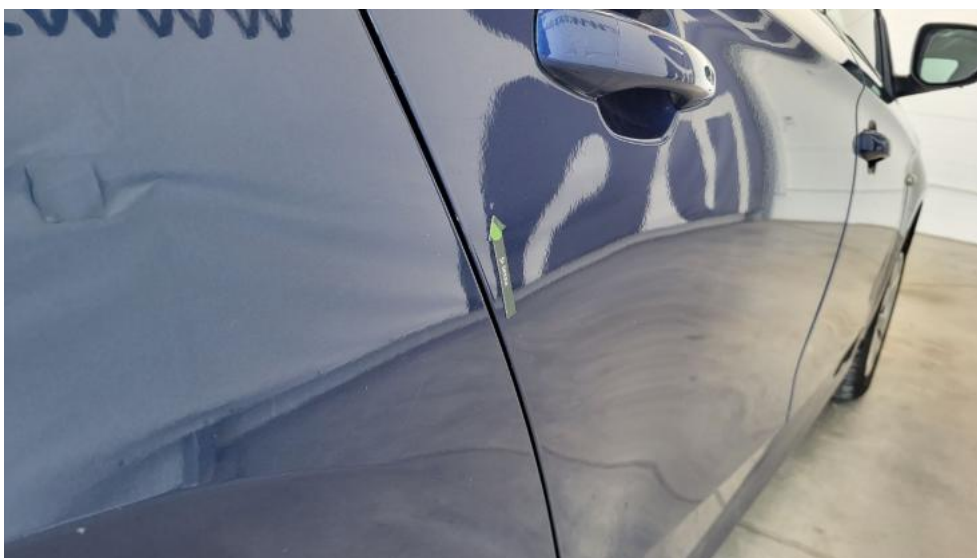
**Fot. 50.**

Drzwi tylne P - Wgniecenie/odkształcenie 2

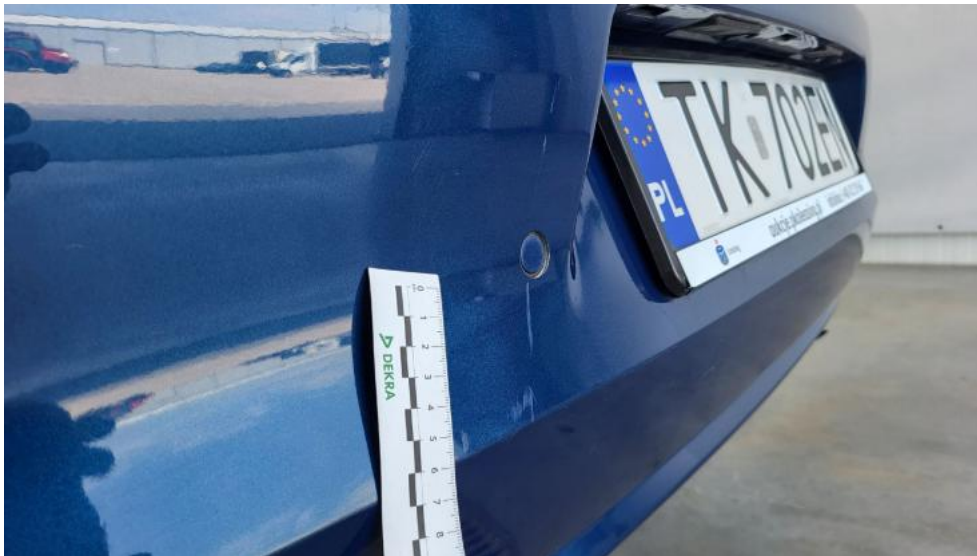
**Fot. 59.**

Zderzak tylny - Rysa/odprysk 2

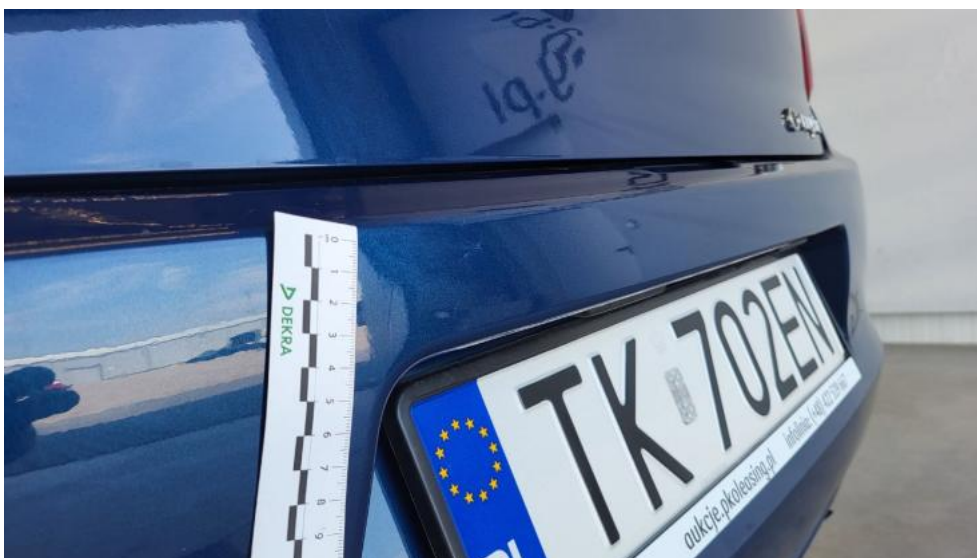
**Fot. 60.**

Zderzak tylny - Wgniecenie/odkształcenie 1

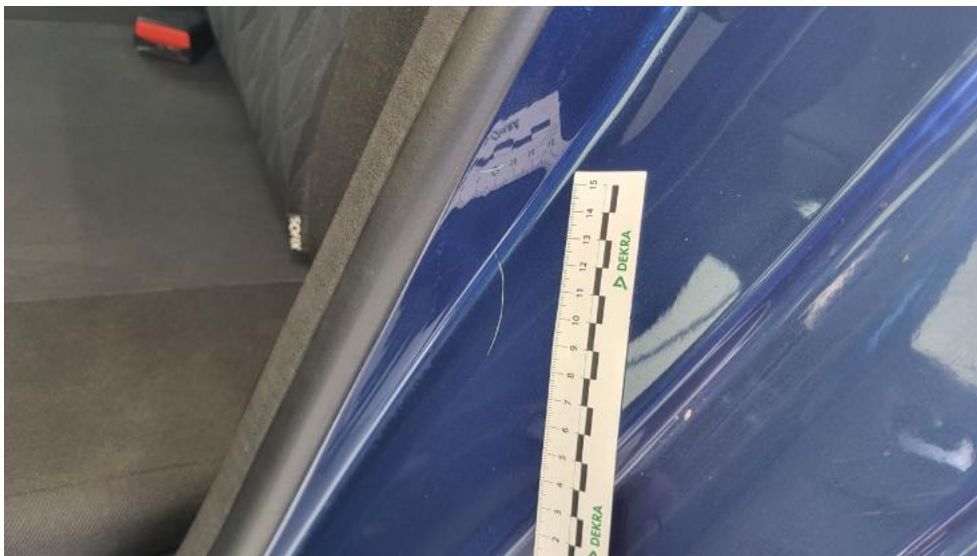
**Fot. 65.**

Błotnik tylny L / Ściana boczna L - Rysa/odprysk 1

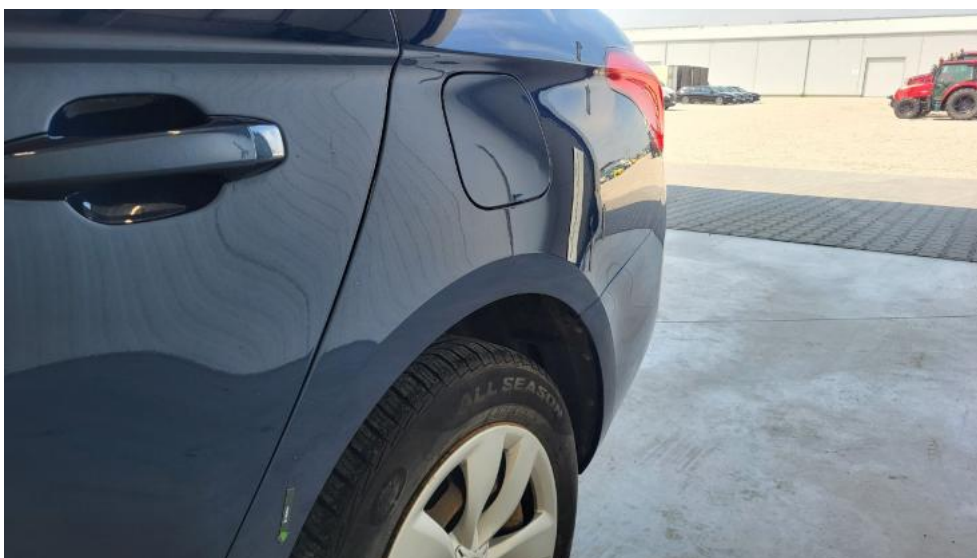
**Fot. 66.**

Błotnik tylny L / Ściana boczna L - Wgniecenie/odkształcenie 1

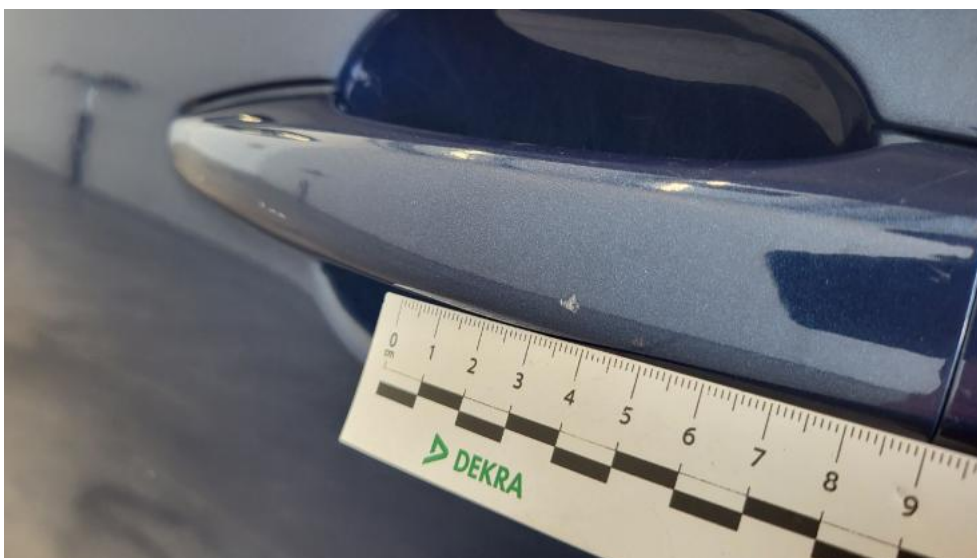
**Fot. 72.**

Klamka drzwi prz L - Rysa/odprysk 1

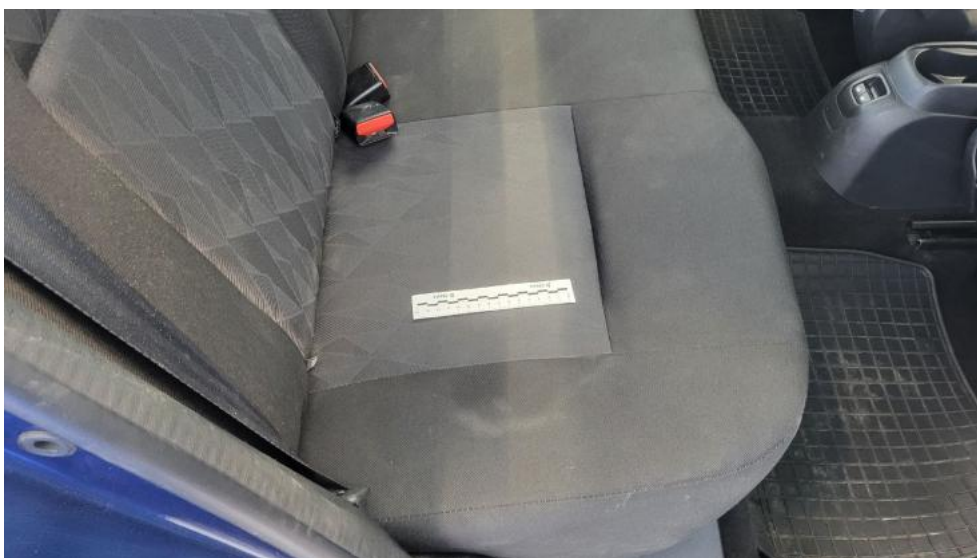
**Fot. 80.**  
Kanapa tyl. - Inne 1

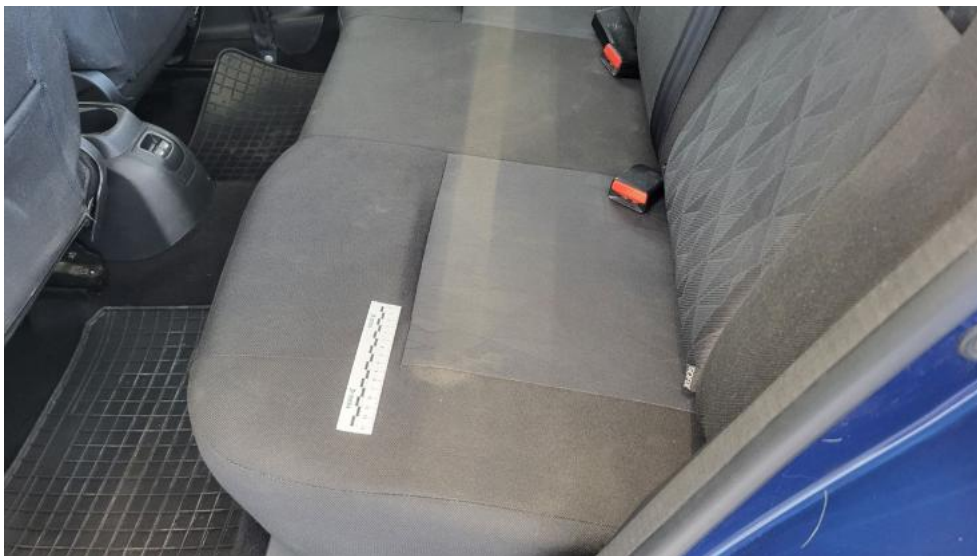
**Fot. 81.**  
Kanapa tyl. - Inne 2

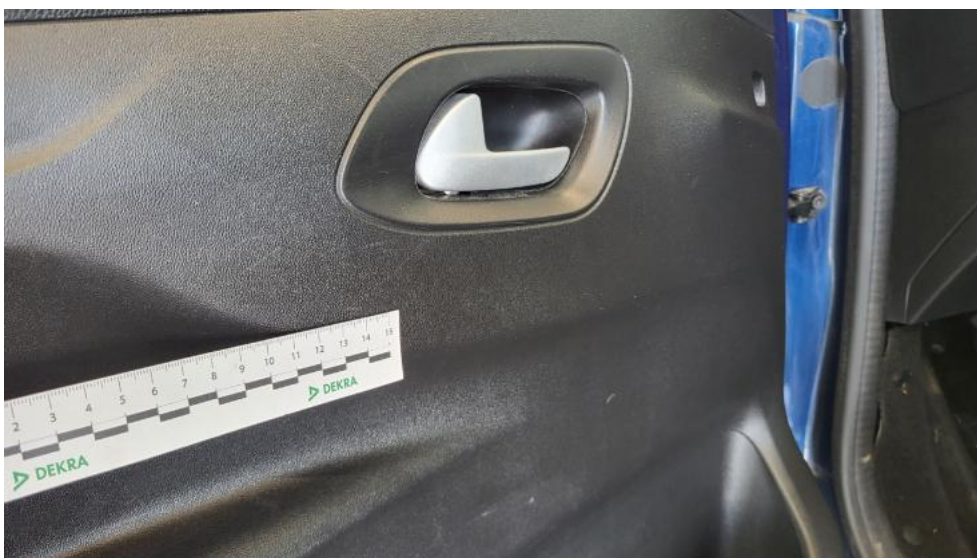
**Fot. 82.**  
Tapicerka drzwi przednich L - Rysa/odprysk 1
