Nr zlecenia DEKRA: PKOL(W)/LODZ/81293/26/08/31  
Nr zlecenia/szkody: 22/023950  
Data zlecenia: 31-08-2026

**DEKRA Polska - Centrala**  
02-673 Warszawa, ul. Konstruktorska 12A

| Model | XC90 14-19 |
| Typ/wersja | XC90 D5 AWD Inscription 7os |

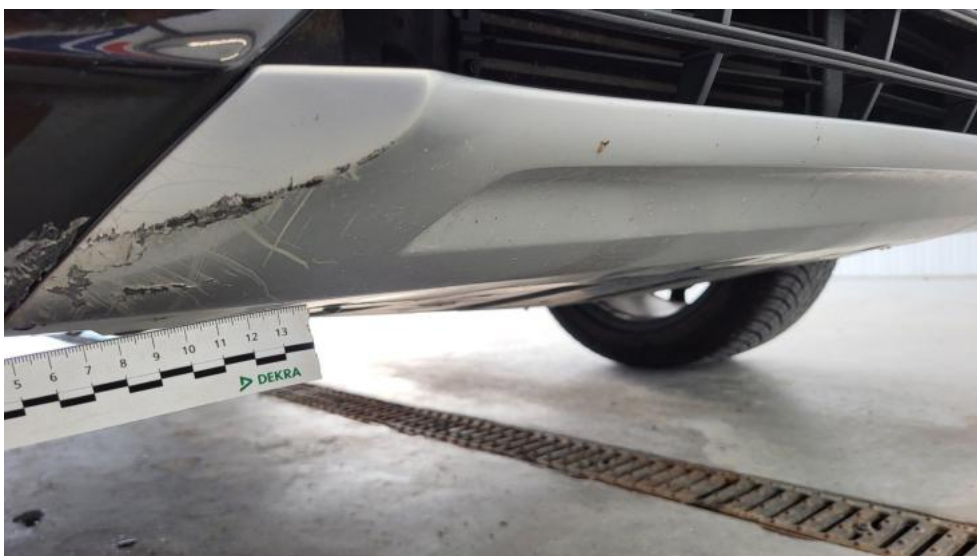
**Fot. 48.**

Spoiler zderzaka przedniego - Rysa/odprysk 1

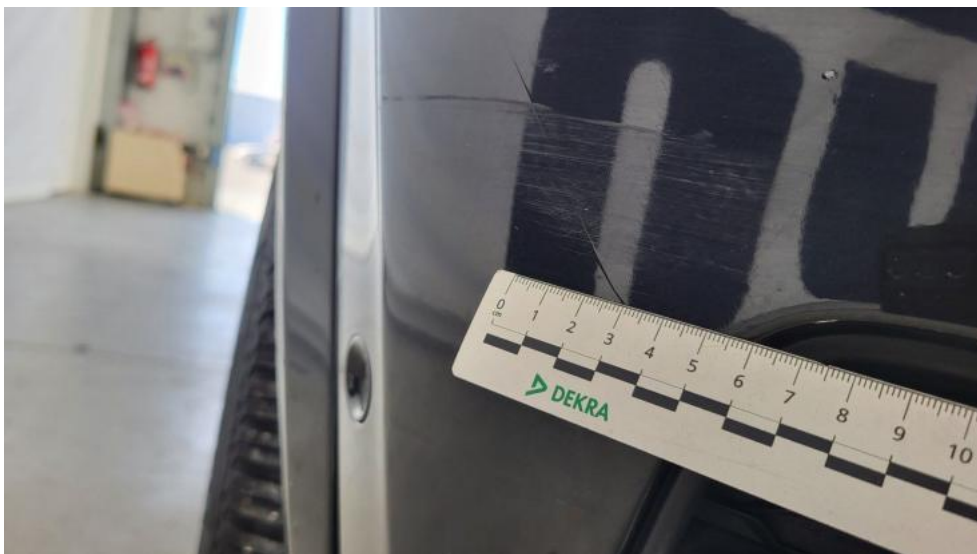
**Fot. 51.**

Zderzak - Rysa/odprysk 2

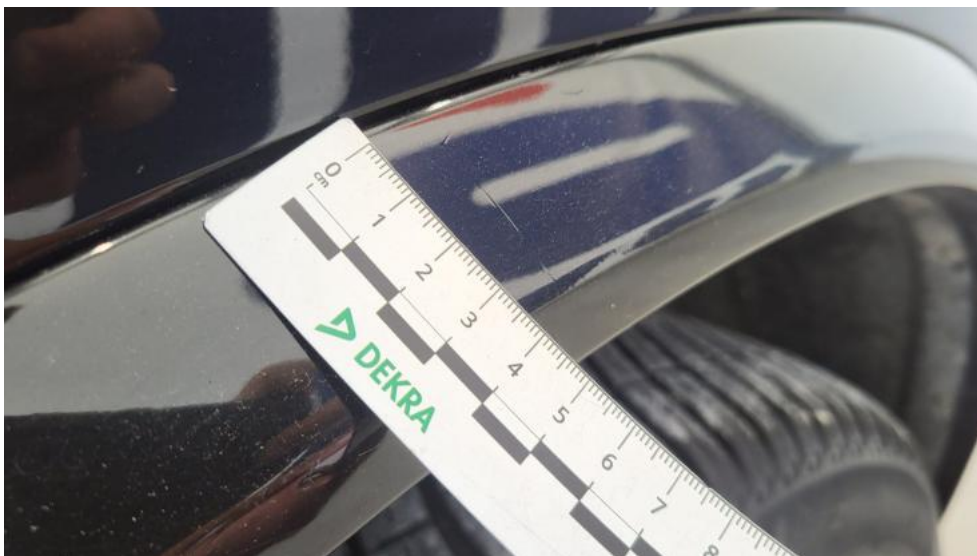
**Fot. 59.**

Listwa błotnika przedniego P - Rysa/odprysk 1

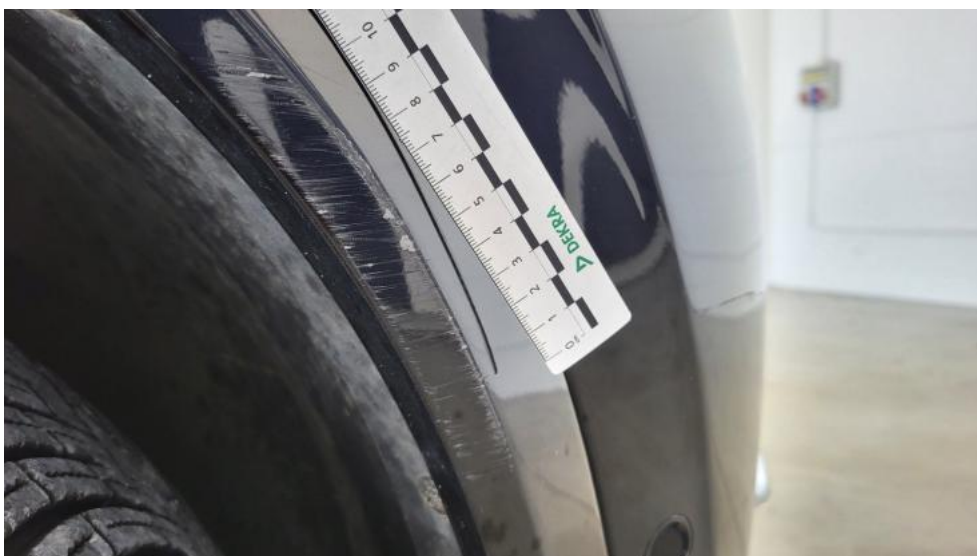
**Fot. 60.**

Listwa błotnika przedniego P - Rysa/odprysk 2

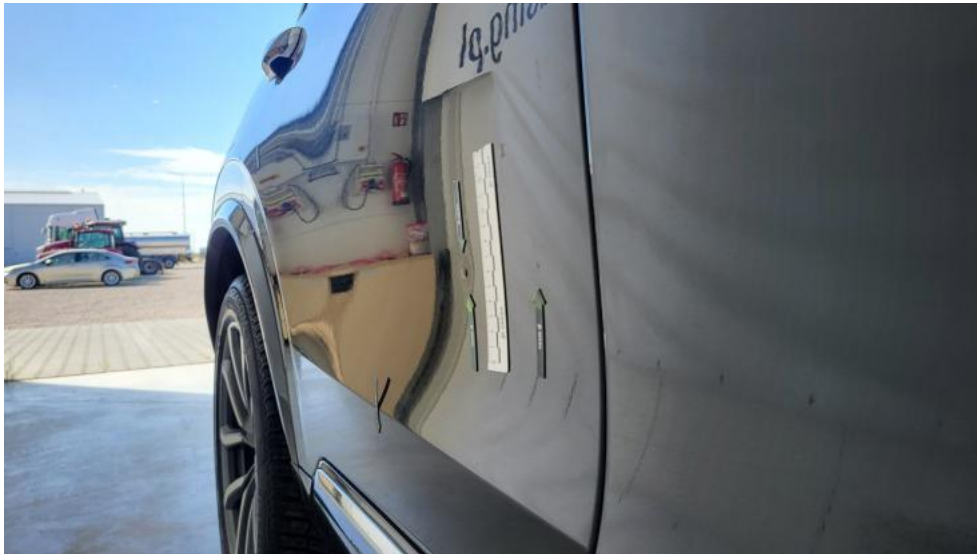
**Fot. 67.**

Drzwi tylne P - Wgniecenie/odkształcenie 1

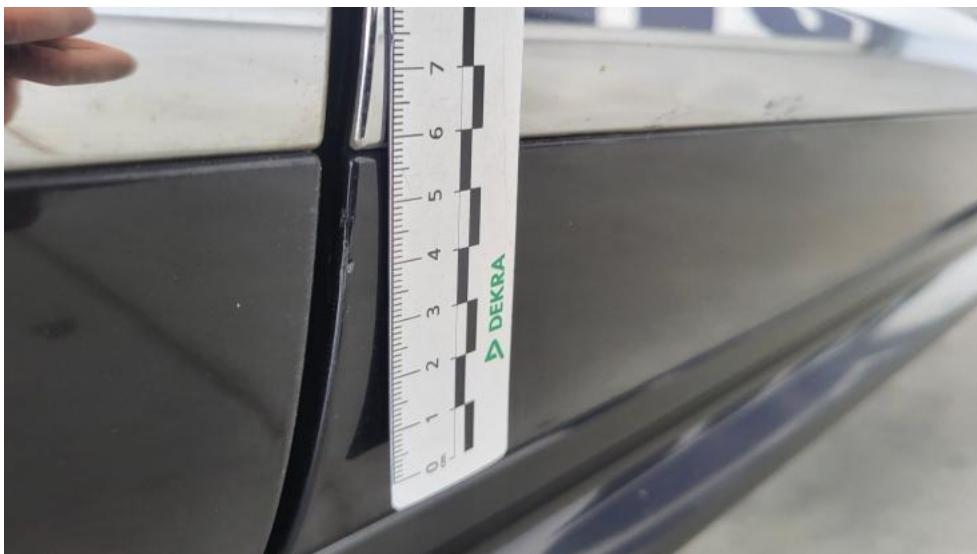
**Fot. 68.**

Listwa drzwi przednich P - Rysa/odprysk 1

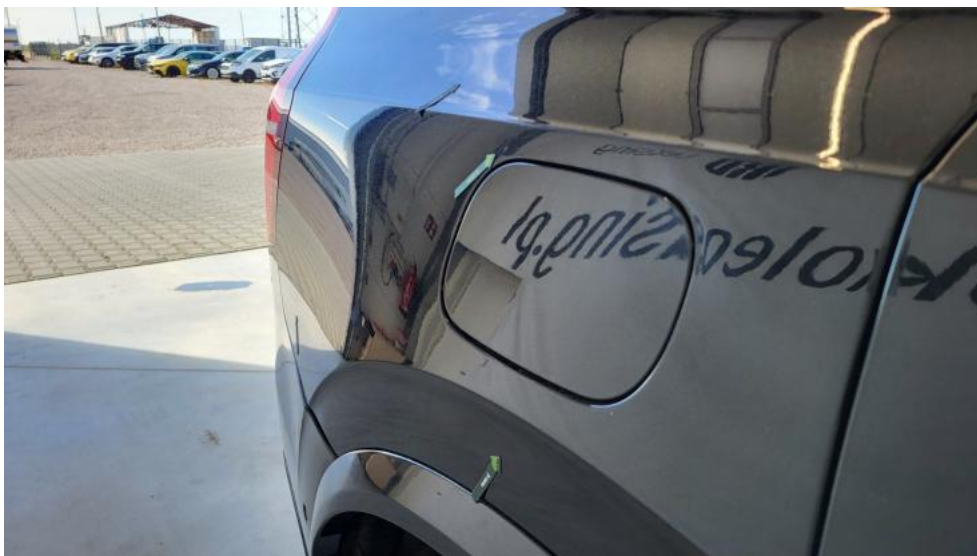
**Fot. 75.**

Błotnik tylny P / Ściana boczna P - Wgniecenie/odkształcenie 2

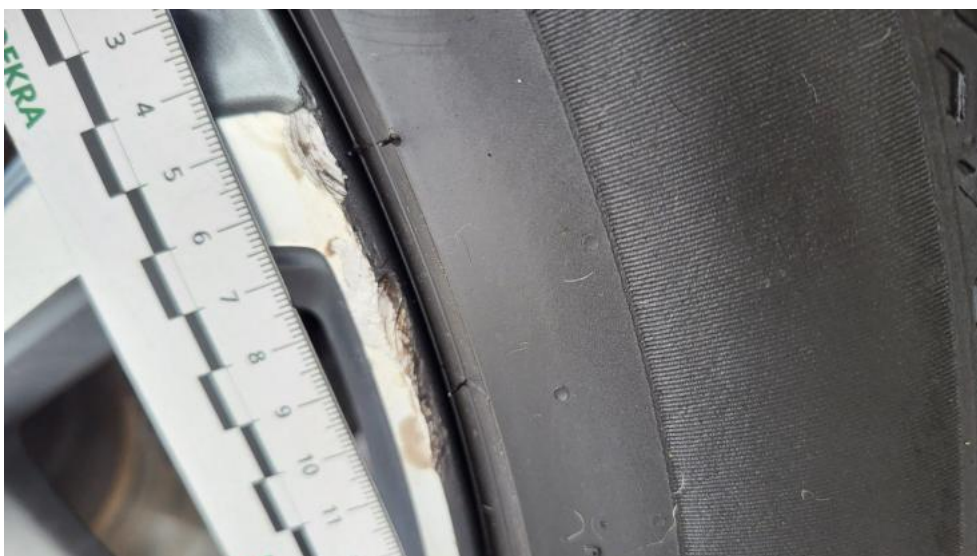
**Fot. 76.**

Felga aluminiowa tylna P - Rysa/odprysk 1

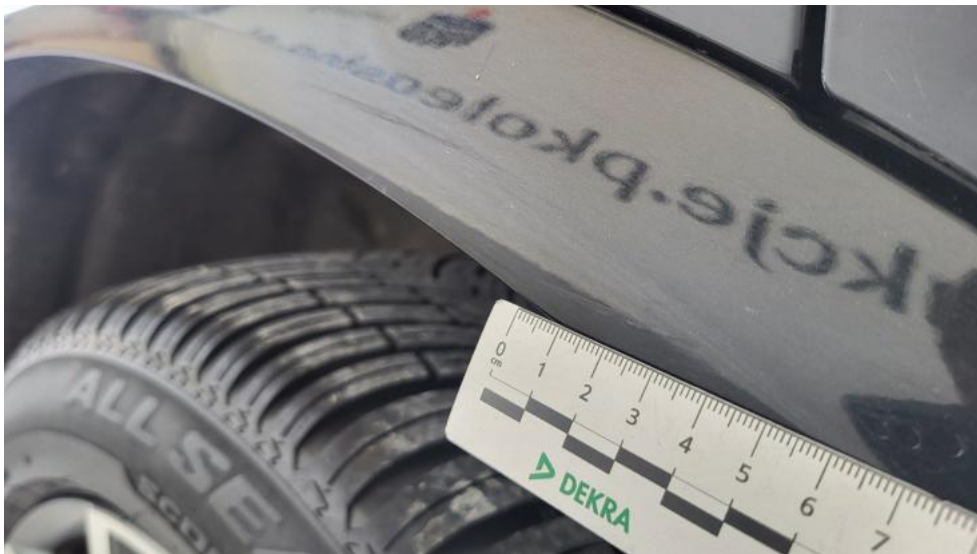
**Fot. 77.**

Listwa krawędzi błotnika tyl P - Rysa/odprysk 1

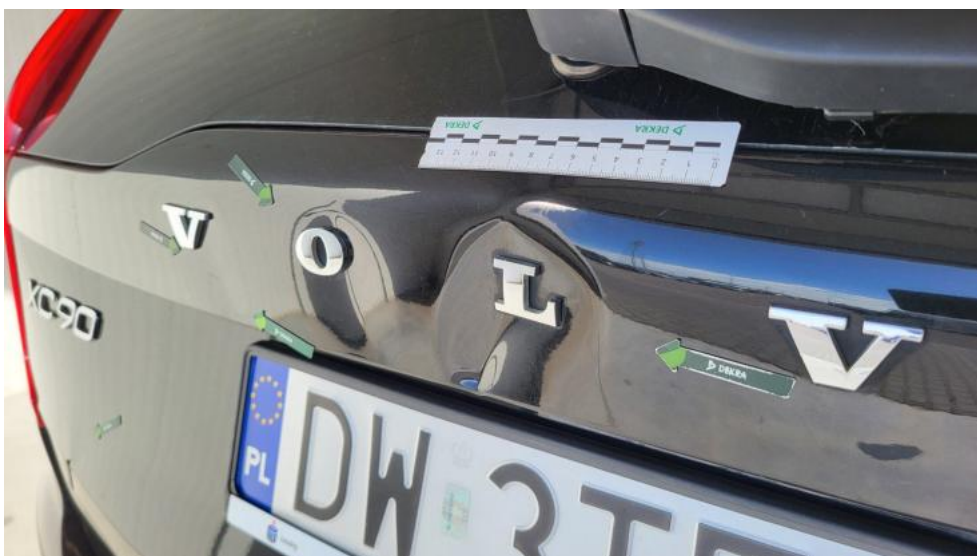
**Fot. 80.**

Pokrywy bagażnika - Wgniecenie/odkształcenie 1

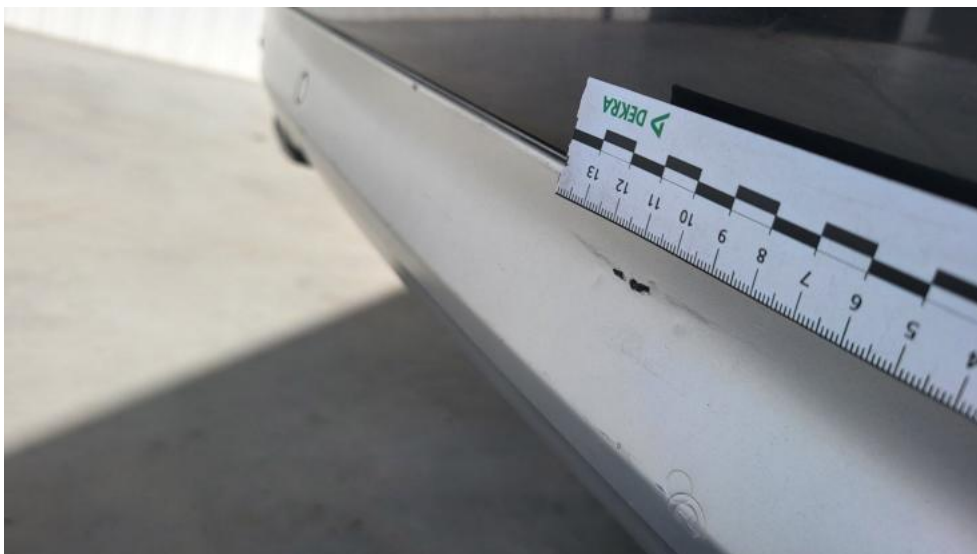
**Fot. 83.**

Spojler zderzaka tylnego - Wgniecenie/odkształcenie 1

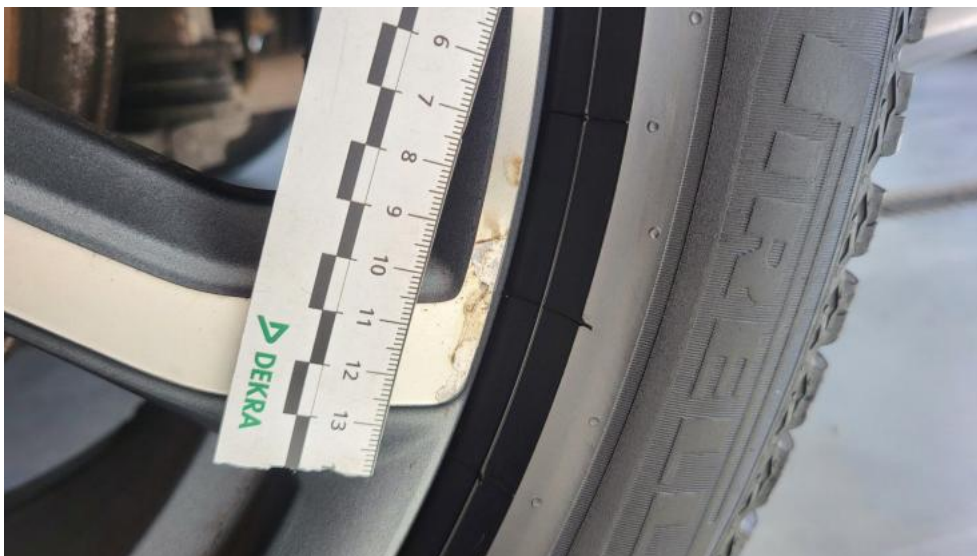
**Fot. 101.**

Felga aluminiowa tylna L - Rysa/odprysk 1

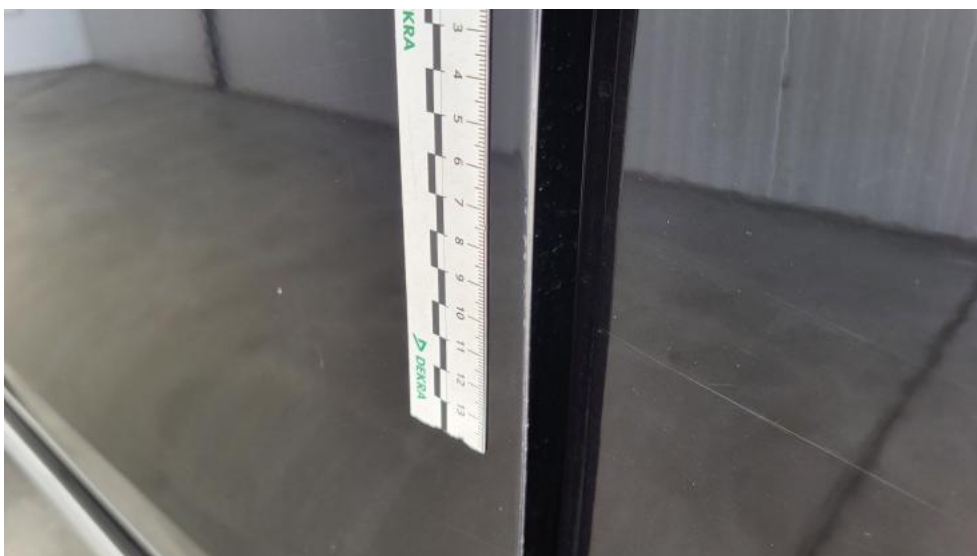
**Fot. 104.**

Drzwi przed L - Rysa/odprysk 1

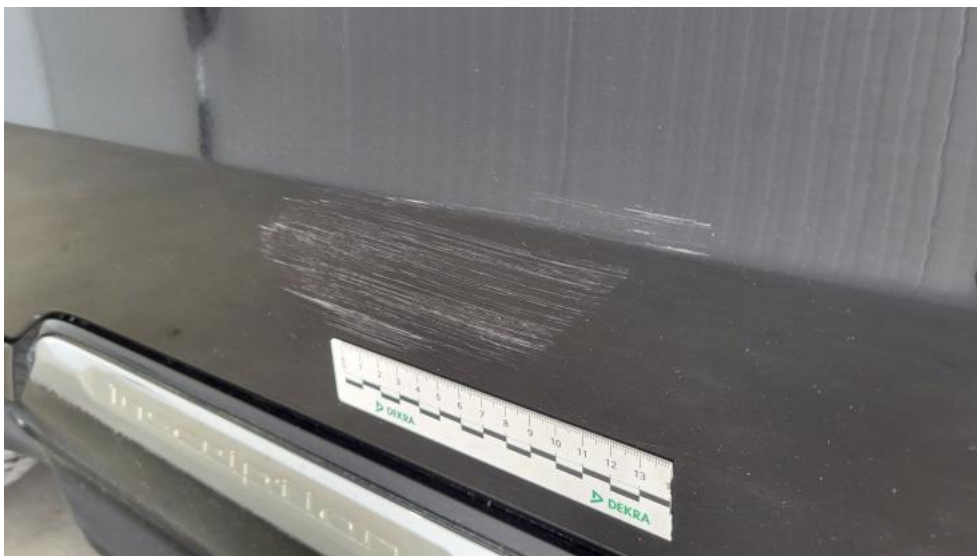
**Fot. 105.**

Drzwi przed L - Rysa/odprysk 2

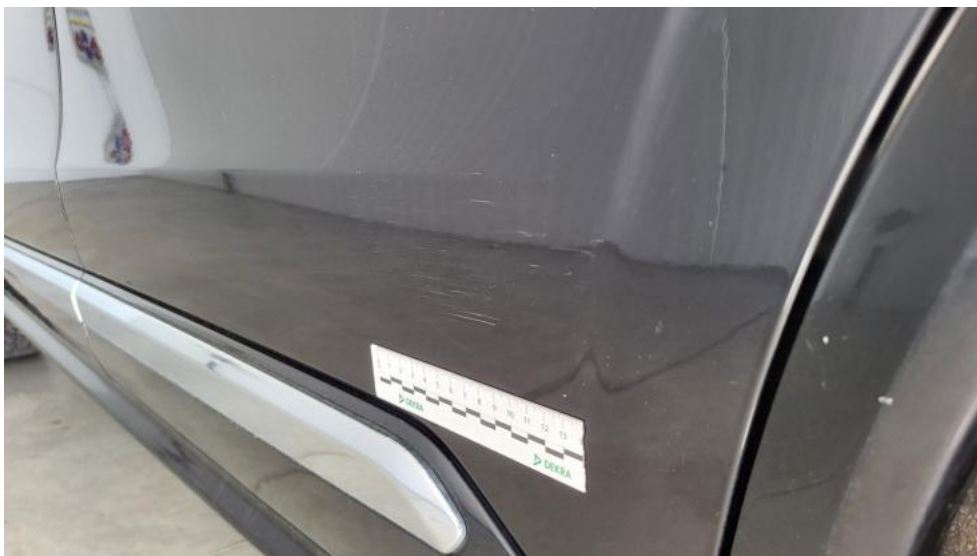
**Fot. 109.**

Drzwi tylne L - Rysa/odprysk 1

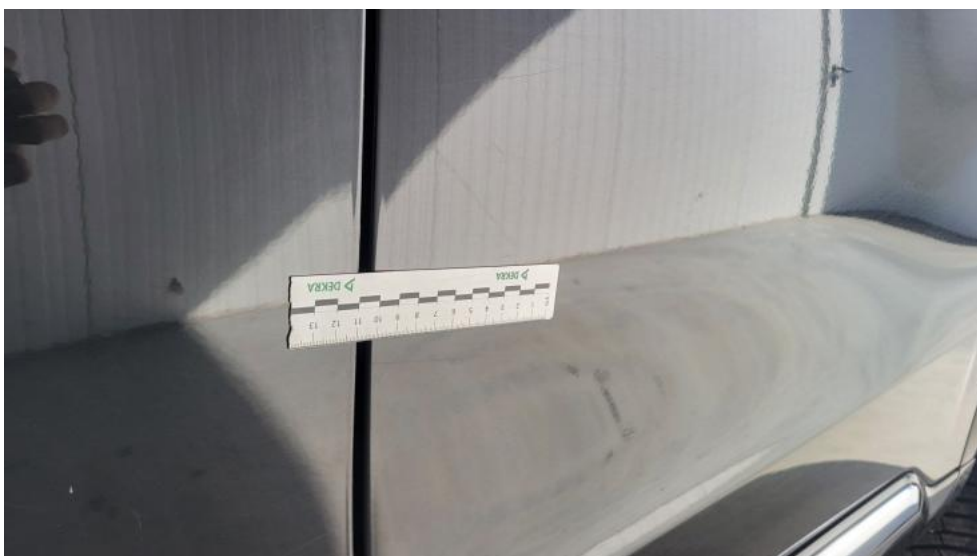
**Fot. 110.**

Drzwi tylne L - Rysa/odprysk 2

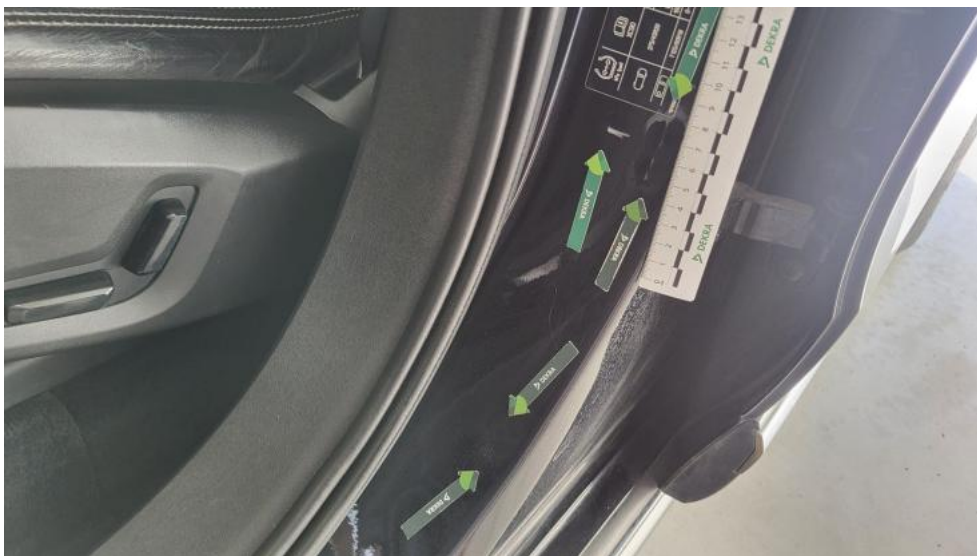
**Fot. 115.**

Słupek środkowy L - Wgniecenie/odkształcenie 1

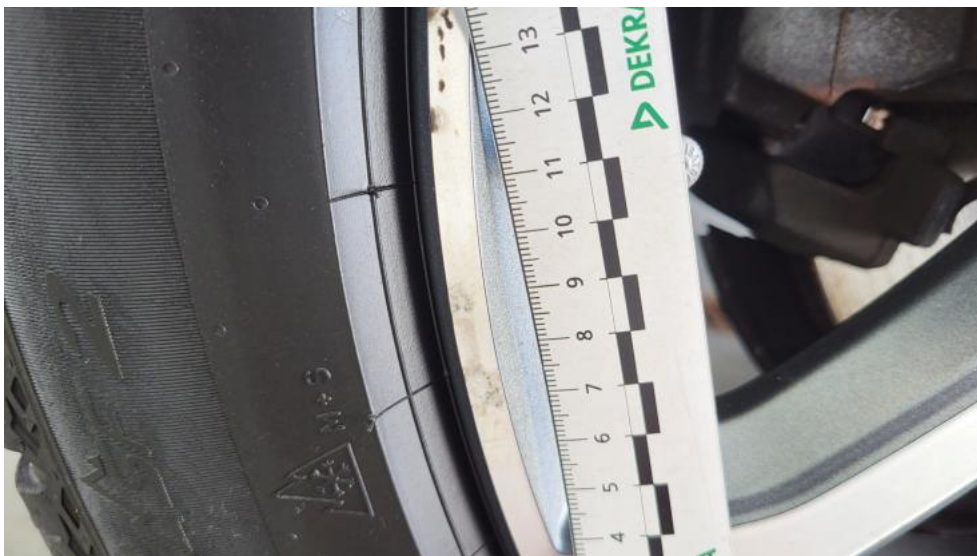
**Fot. 119.**

Felga Aluminiowa przednia L - Rysa/odprysk 1

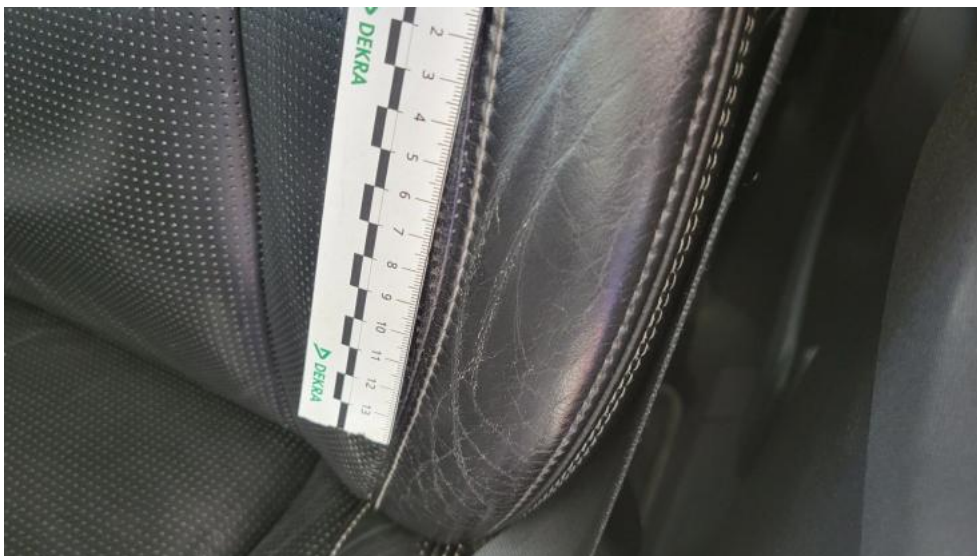
**Fot. 125.**

Fotel prz. lew. - Rysa/odprysk 1

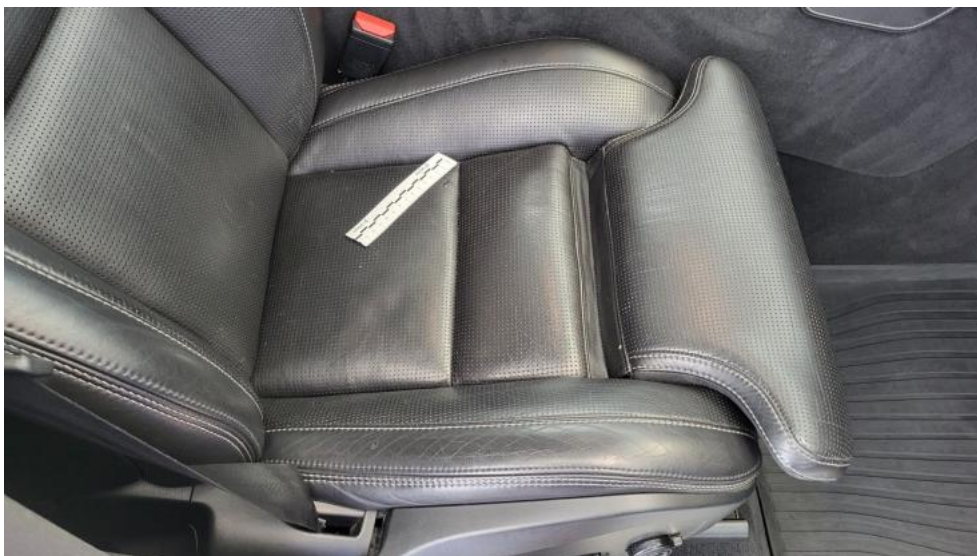
**Fot. 127.**

Fotel prz. praw. - zdjęcie pogładowe 1

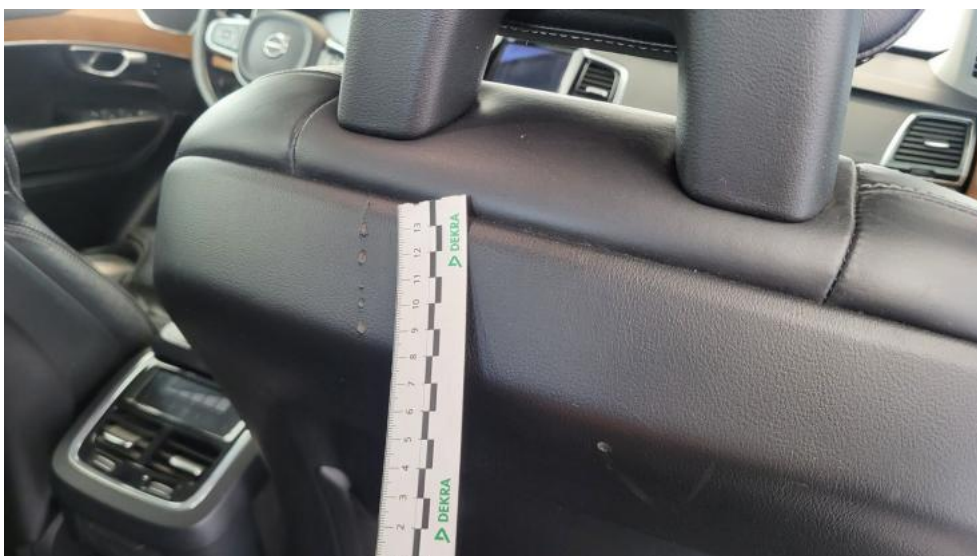
**Fot. 128.**

Fotel prz. praw. - zdjęcie pogładowe 2

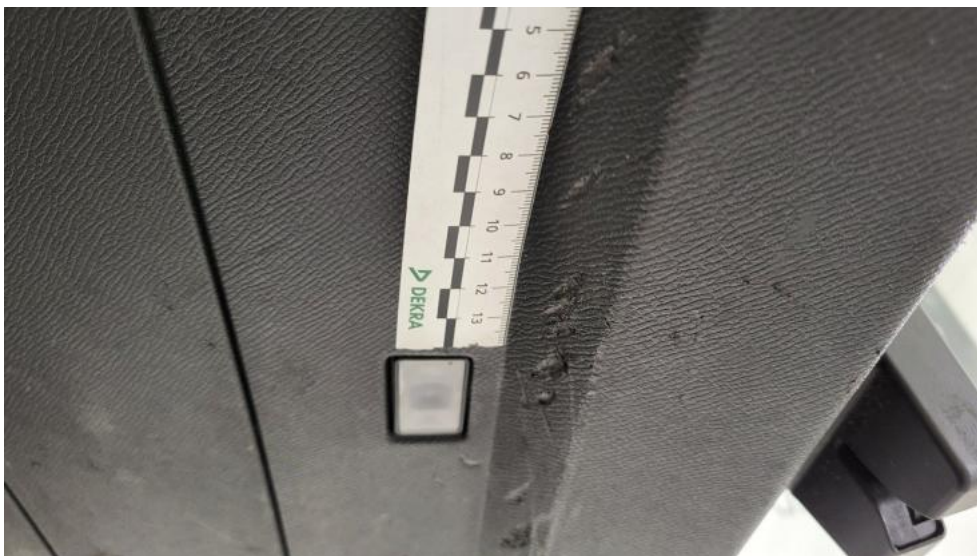
**Fot. 137.**

Wykładzina pokrywy tylnej - Rysa/odprysk 1
