Nr zlecenia DEKRA: PKOL(W)/LODZ/67876/26/07/21  
Nr zlecenia/szkody: PS22/02298  
Data zlecenia: 21-07-2026

**DEKRA Polska - Centrala**  
02-673 Warszawa, ul. Konstruktorska 12A

| Model | Focus Kombi 18-21 |
| Typ/wersja | Focus 1.5 EcoBlue Trend Edition Business |

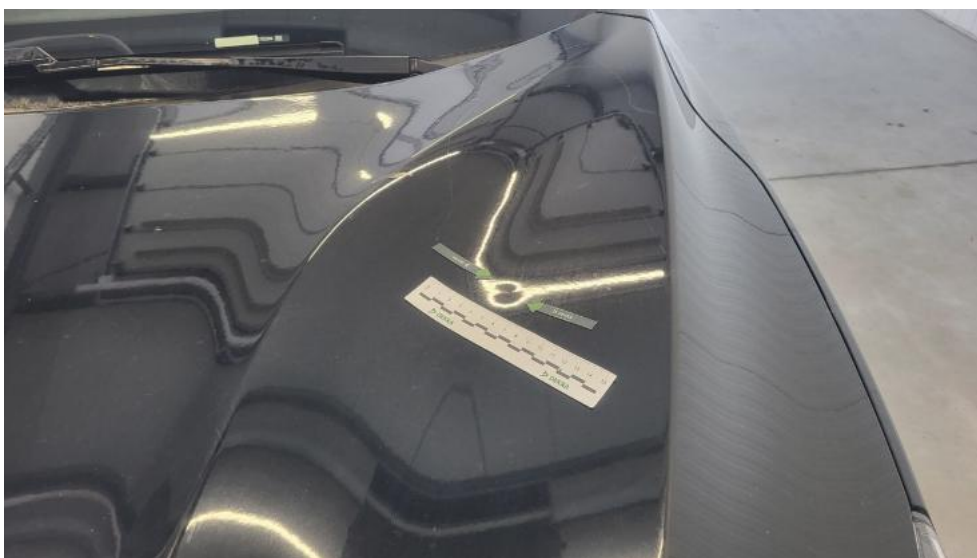
**Fot. 42.**

Pokrywa komory silnika - Wgniecenie/odkształcenie 1

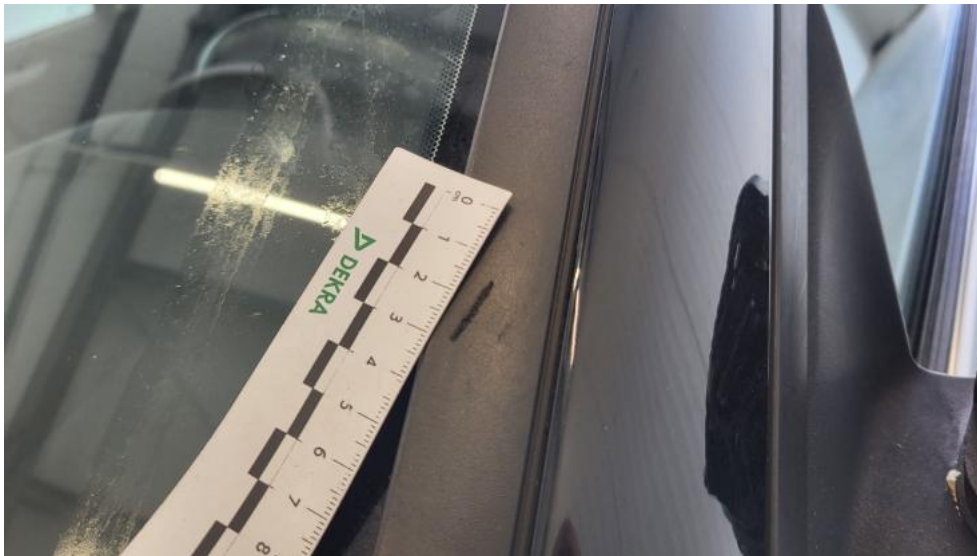
**Fot. 43.**

Uszczelka/listwa szyby czołowej - Rysa/odprysk 1

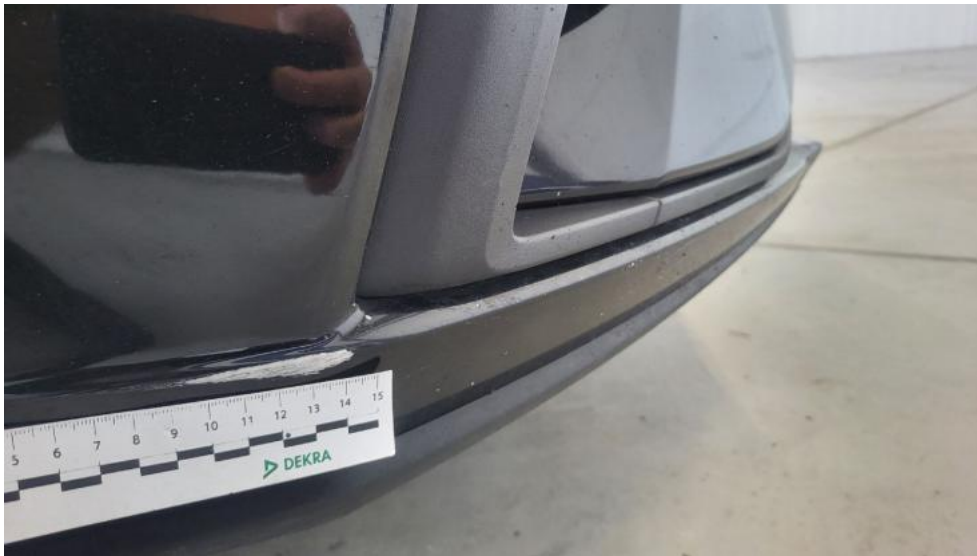
**Fot. 47.**  
Zderzak() - Rysa/odprysk 3

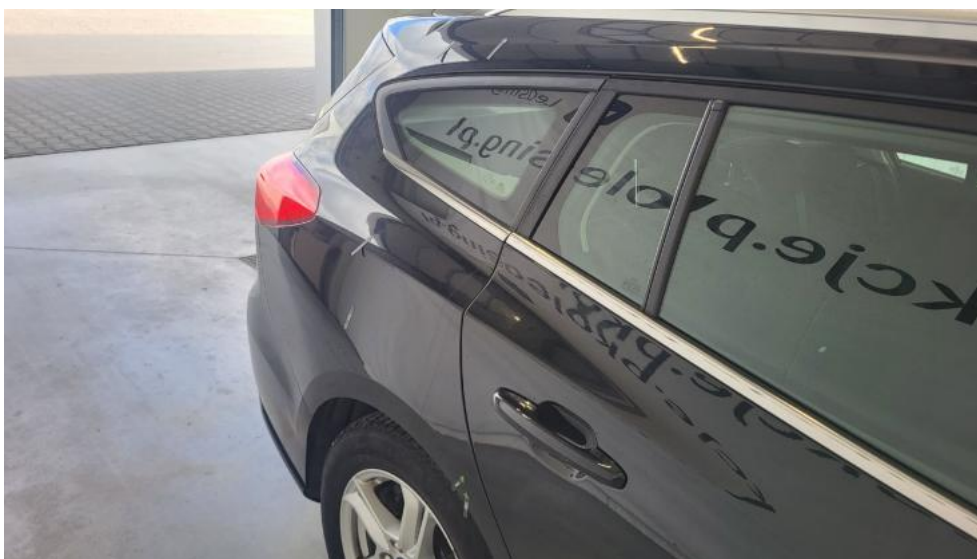
**Fot. 61.**

Błotnik tylny P / Ściana boczna P - zdjęcie poglądowe 1

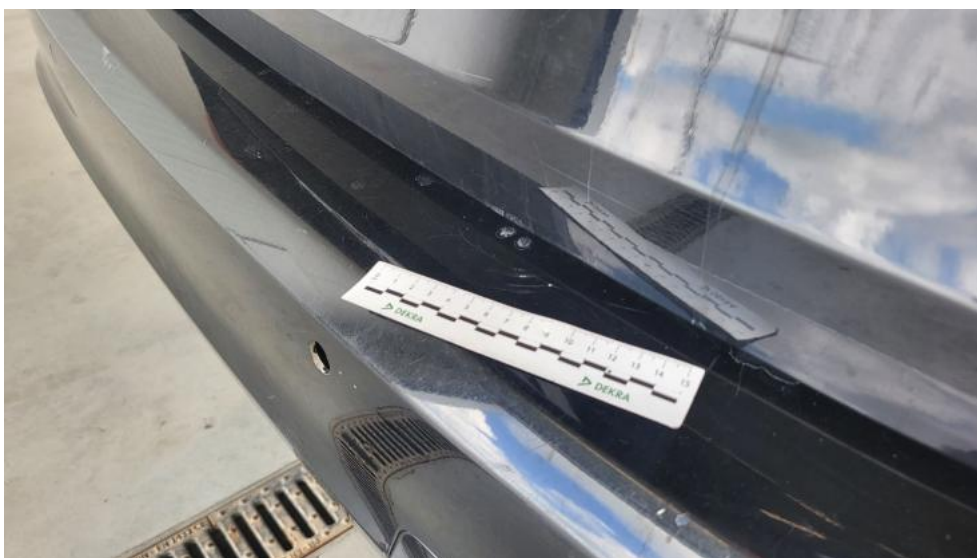
**Fot. 72.**

Zderzak tylny - Rysa/odprysk 2

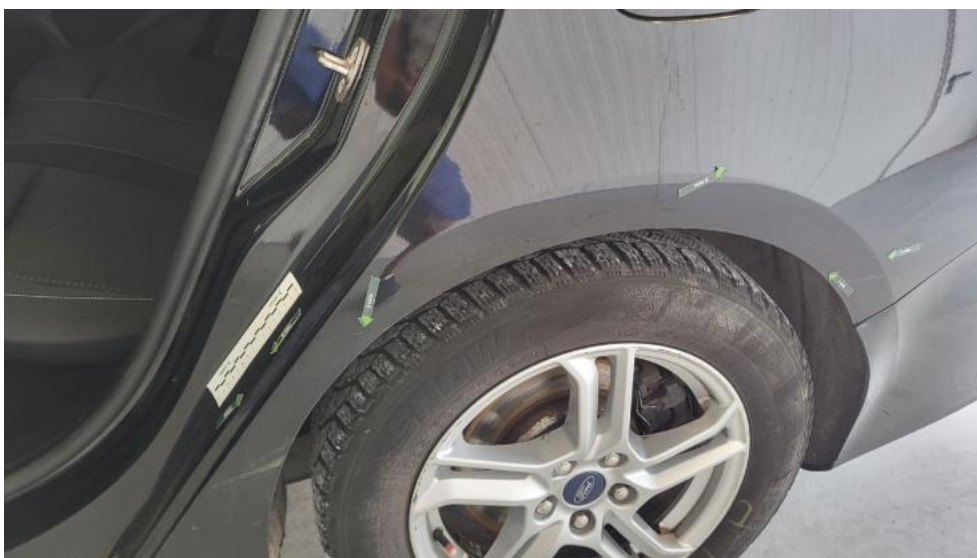
**Fot. 76.**

Łotnik tylny L / Ściana boczna L - zdjęcie poglądowe 1

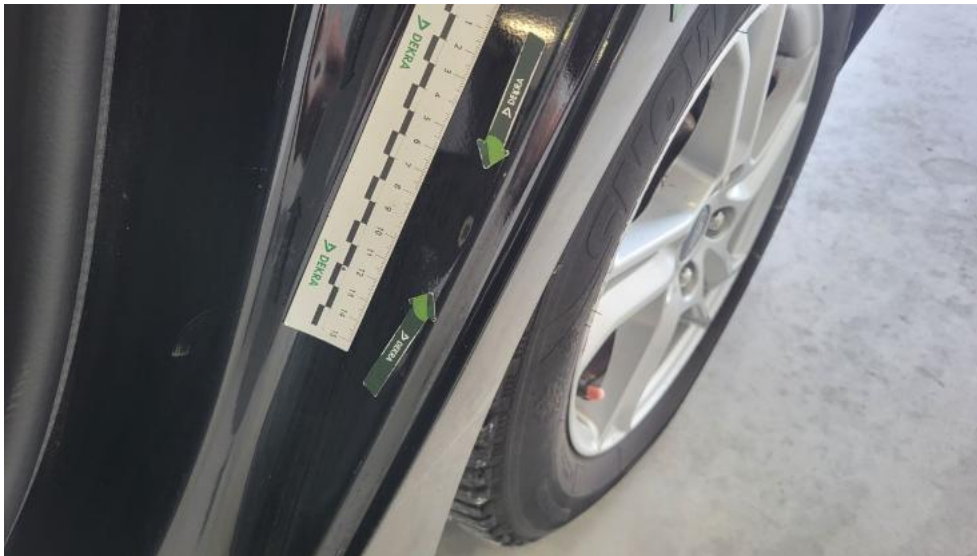
**Fot. 79.**

Błotnik tylny L / Ściana boczna L - Wgniecenie/odkształcenie 2

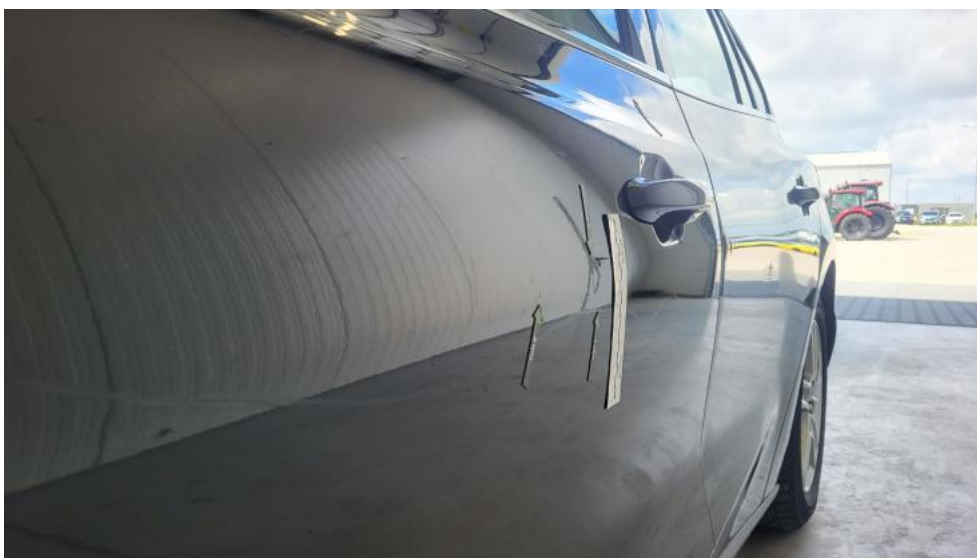
**Fot. 82.**

Drzwi przed L - Wgniecenie/odkształcenie 1

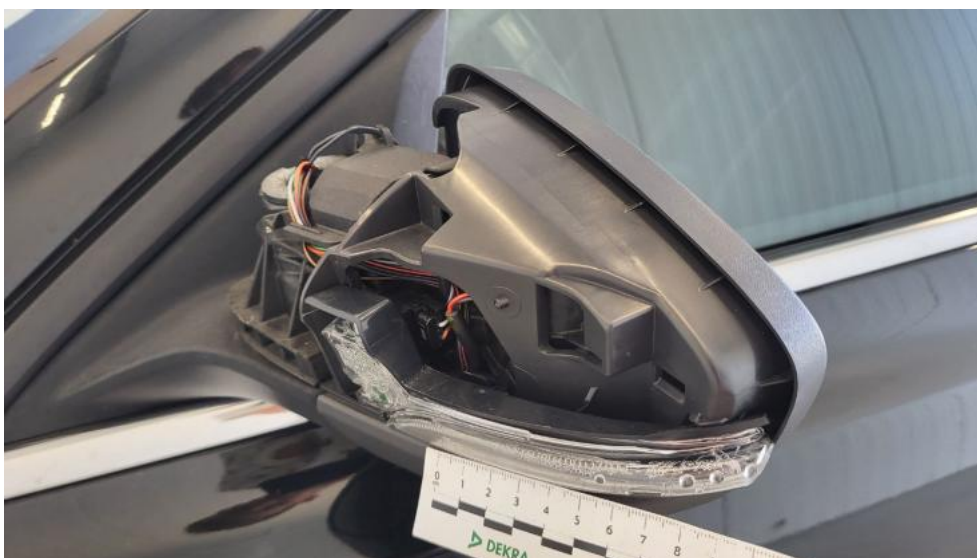
**Fot. 88.**

Lusterko zew L - Inne 1

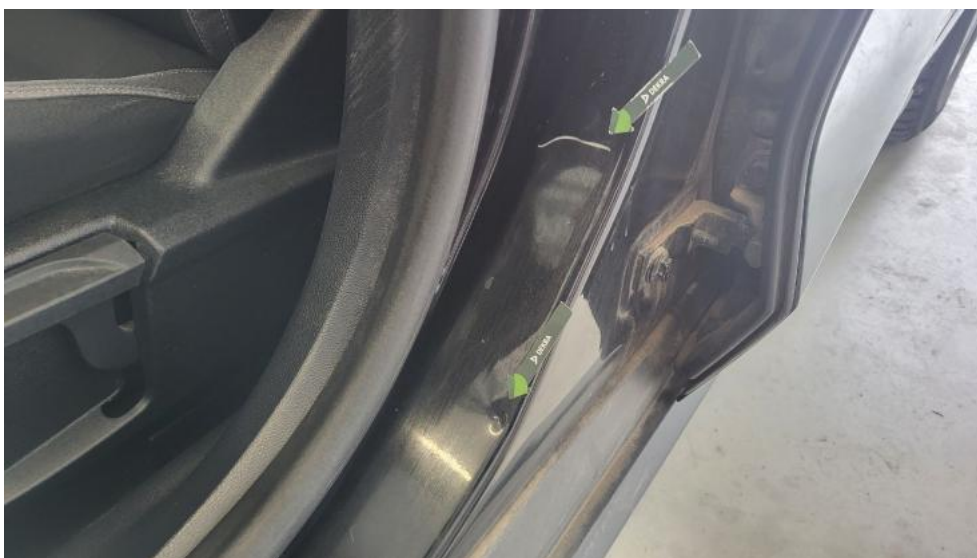
**Fot. 92.**  
Słupek środkowy L - Wgniecenie/odkształcenie 1

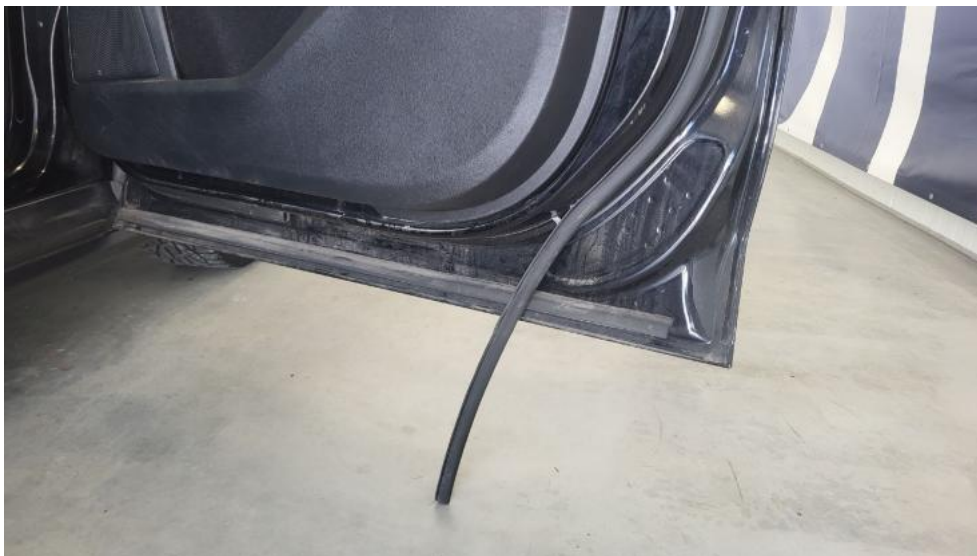
**Fot. 103.**

Uszczelka drzwi przednich P - Inne 1

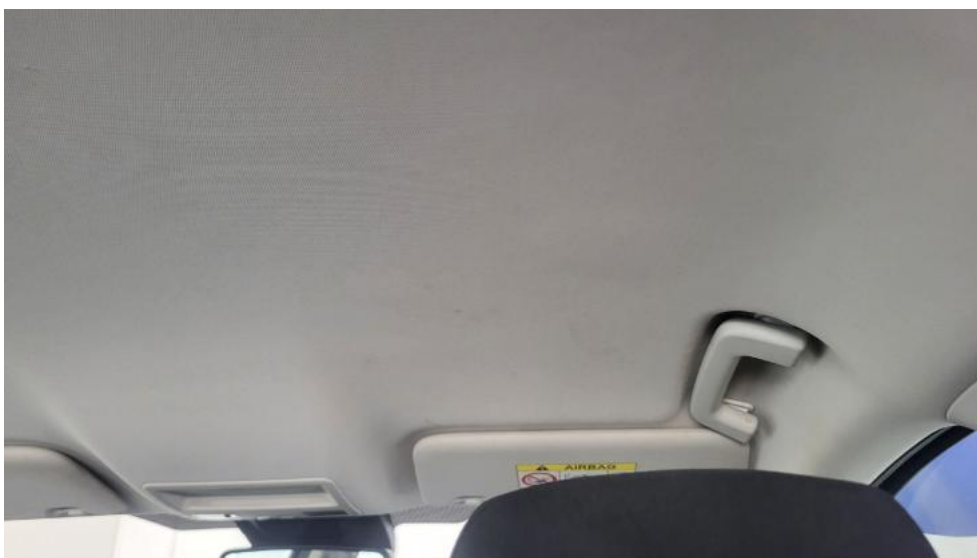
**Fot. 104.**

Podsufitka - Inne 1

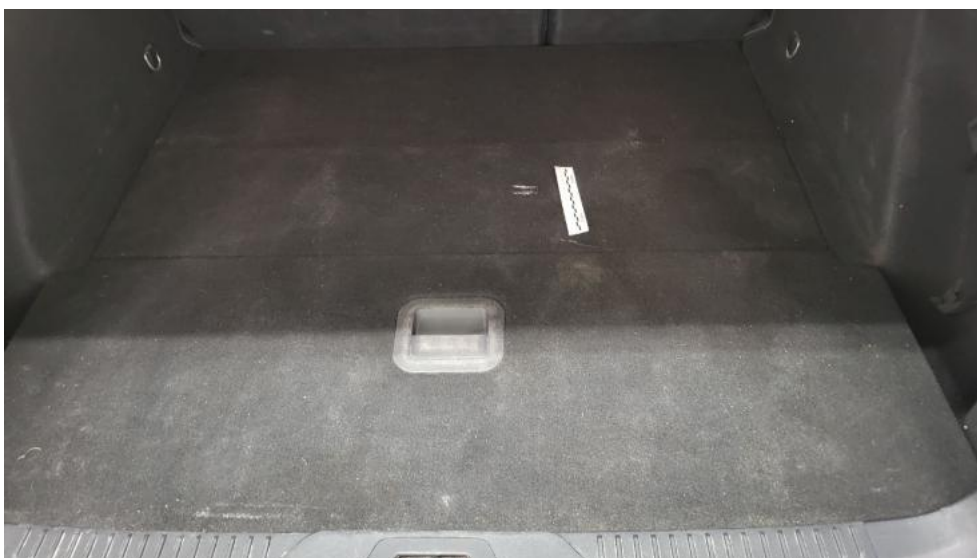
**Fot. 106.**

Wykładzina podłogi bagażnika - Inne 1
