DEKRA's commission No. : PKOL(W)/LODZ/35489/26/04/23
commission/ damage No. : 24/006235
Date of commission: 23-04-2026

Vehicle data

Group of objects (Eurotax)	jeeps
EC code (Eurotax)	149450
Manufacturer	LAND ROVER
Model	Discovery V 20-
Type / version	Discovery V 3.0 D300 mHEV R-Dynamic HSE
Body type	KOM
Number of doors / seats	5/7
Curb weight [kg]	2386
Gross vehicle weight [kg]	3260
Wheelbase 1/2	2923
Engine type	Automatic ignition
Engine capacity [ccm]	2996
Engine Power [hp/kW]	300/221
Gearbox	automatic
Registration /record No.	WU8264R
VIN / serial number	SALRA2BW0R2494839
Date of first registration	26-02-2024
Date of next. tech. test	25-02-2027
Year of manufacture	2023
Readout [km]	53 098 (read)
Body color / type of coating	black/double-layered, metallized

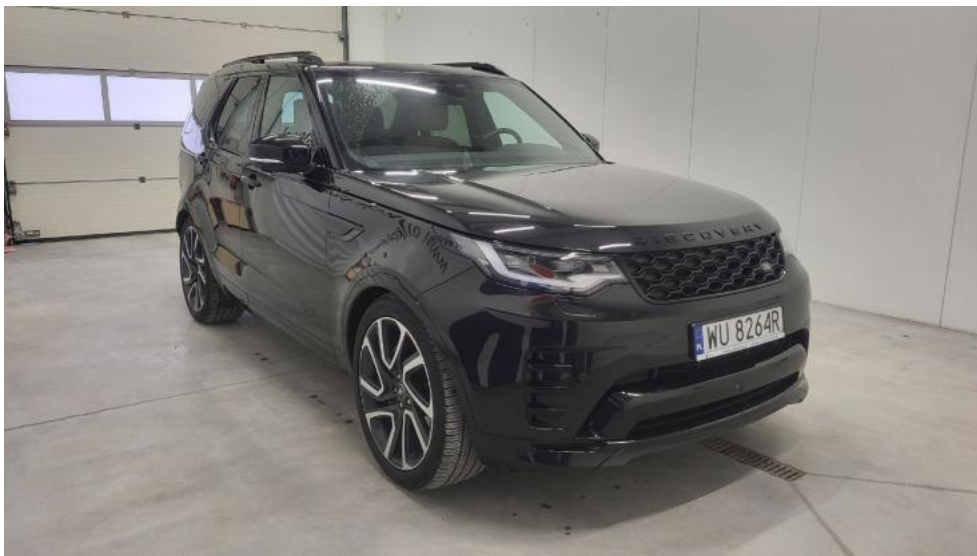
Photo 3.

Przekątna przednia prawa

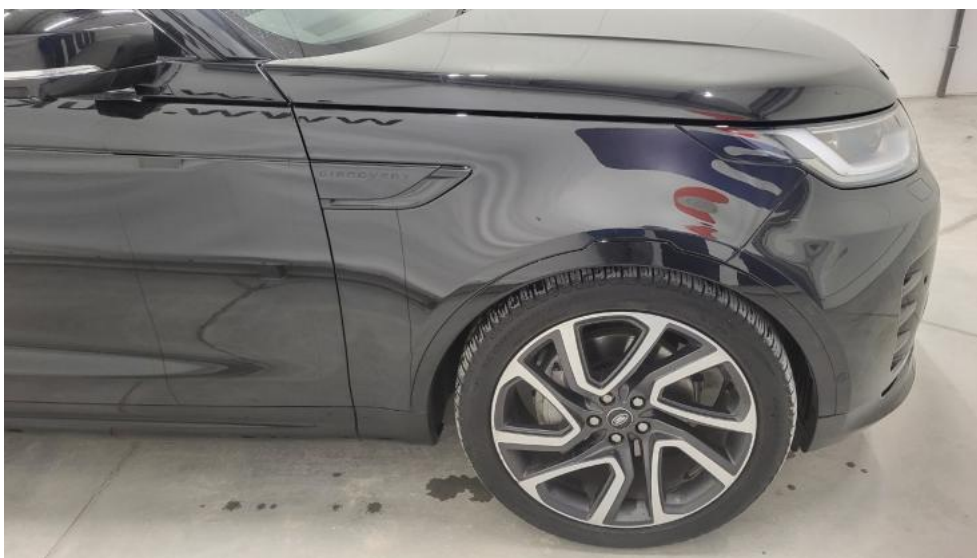
Photo 4.

Bok prawy z przodu

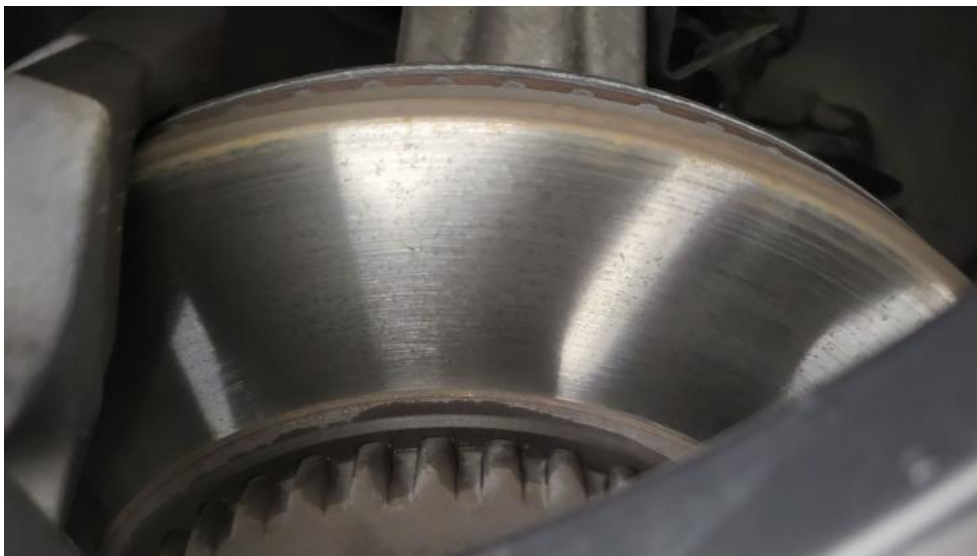
Photo 15.

Tarcza hamulcowa przednia prawa

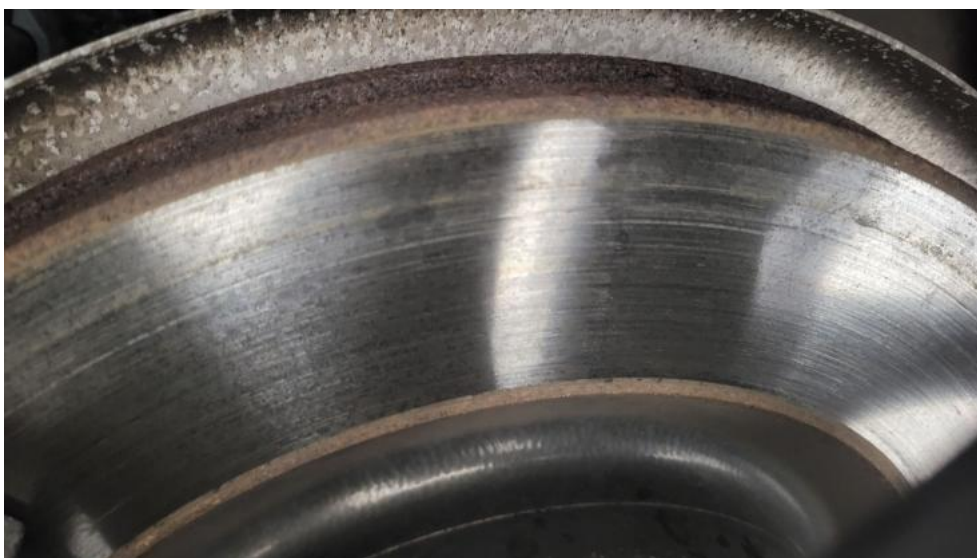
Photo 16.

Tarcza hamulcowa tylna prawa

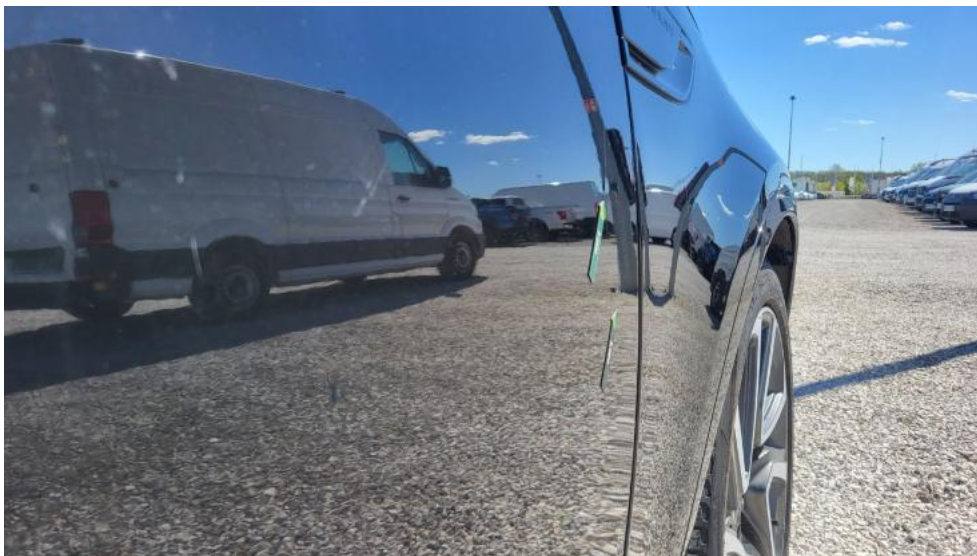
Photo 57.
Drzwi przednie P - Wgniecenie/odkształcenie 1
