Nr zlecenia DEKRA: PKOL(W)/LODZ/73884/25/09/30  
Nr zlecenia/szkody: 24/038139  
Data zlecenia: 30-09-2025

| Model | Camry 18-20 |
| Typ/wersja | Camry 2.5 Hybrid Executive CVT |
| VIN | JTNB23HK403065759 |

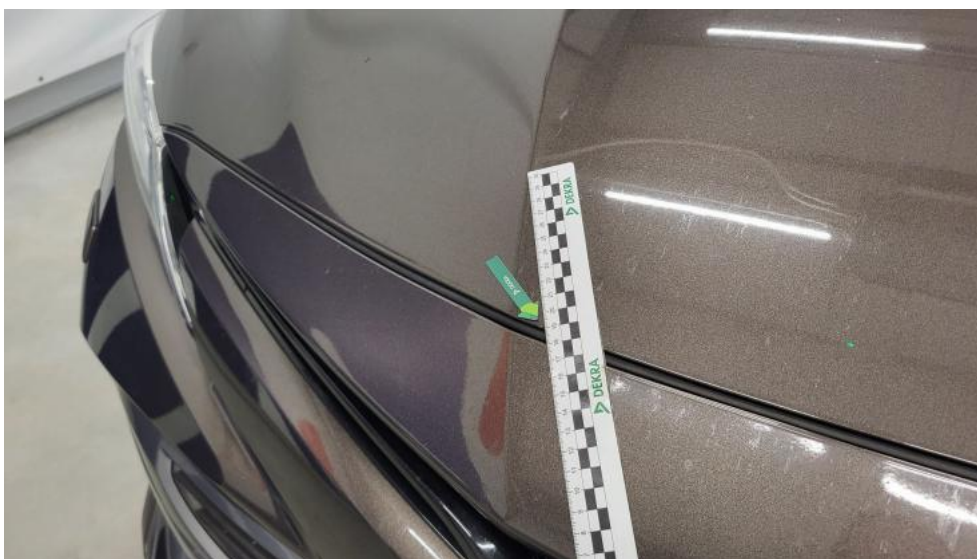
**Fot. 39.**

Pokrywa komory silnika - zdjęcie poglądowe 1

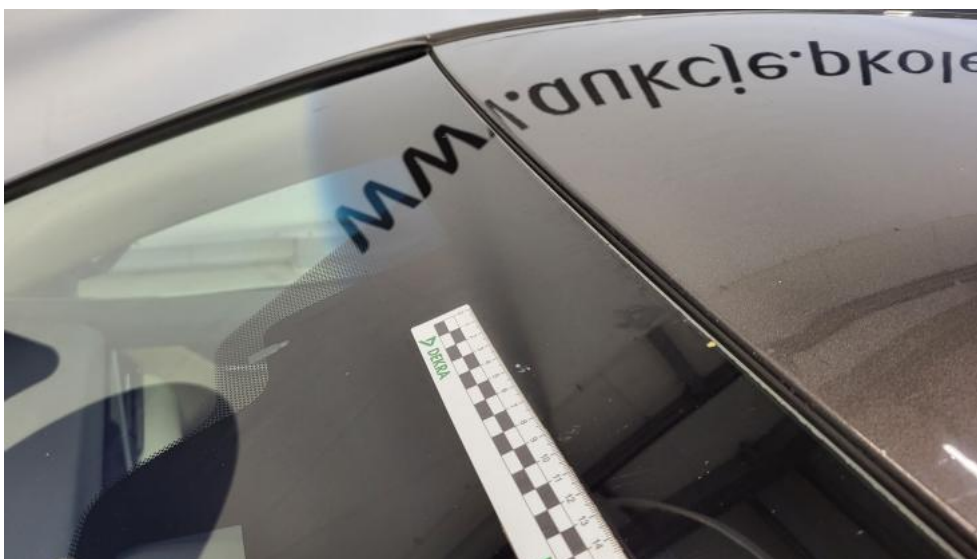
**Fot. 41.**

Szyba czołowa - zdjęcie poglądowe 1

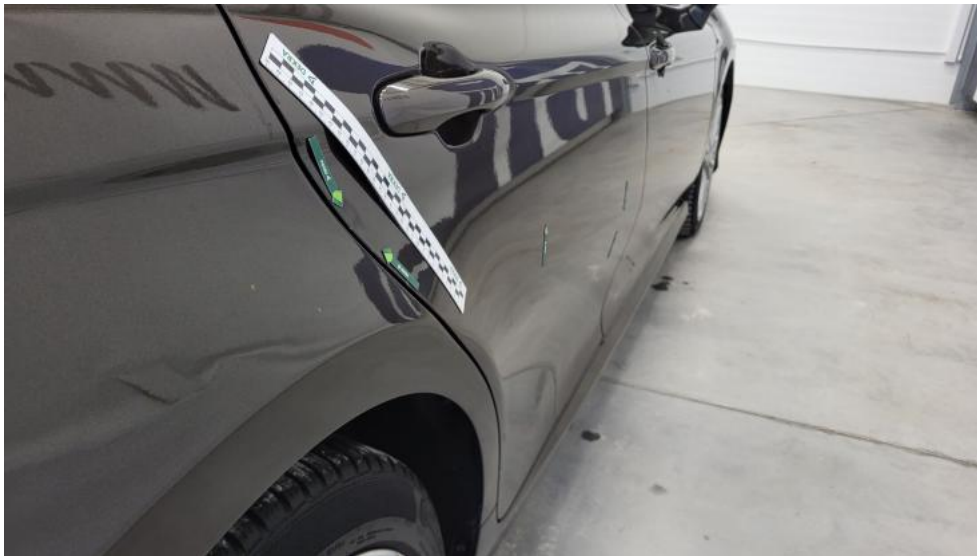
**Fot. 51.**

Drzwi tylne P - Wgniecenie/odkształcenie 1

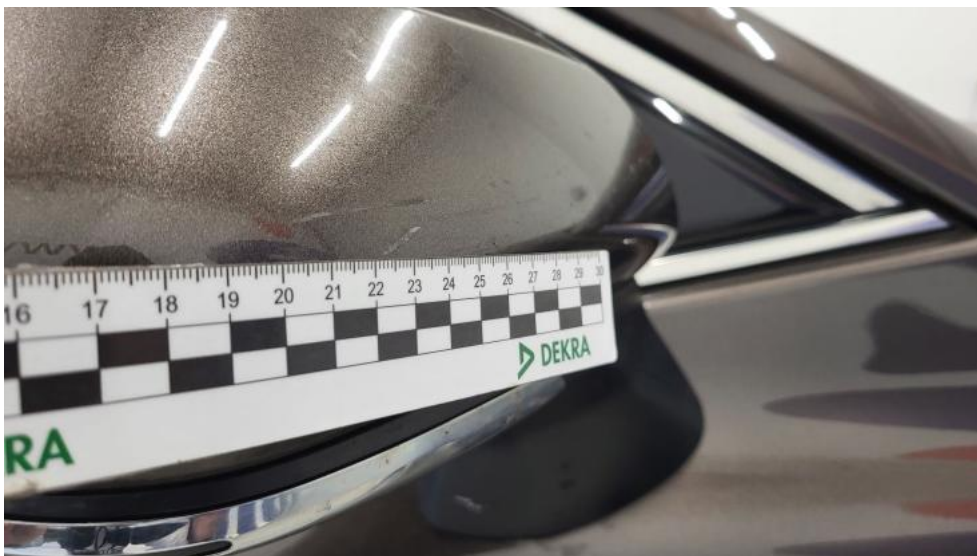
**Fot. 52.**

Lusterko zew P - Rysa/odprysk 1

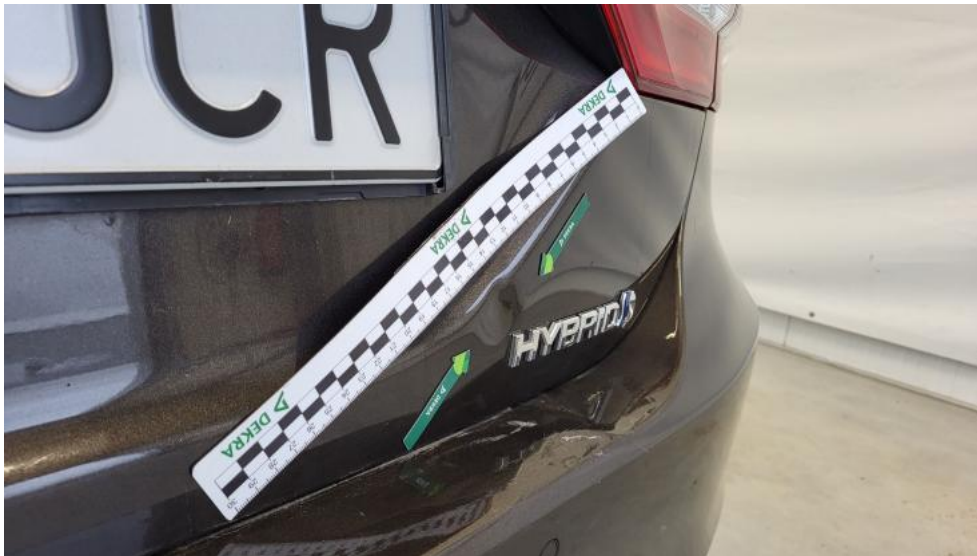
**Fot. 57.**

Pokrywy bagażnika - Wgniecenie/odkształcenie 1

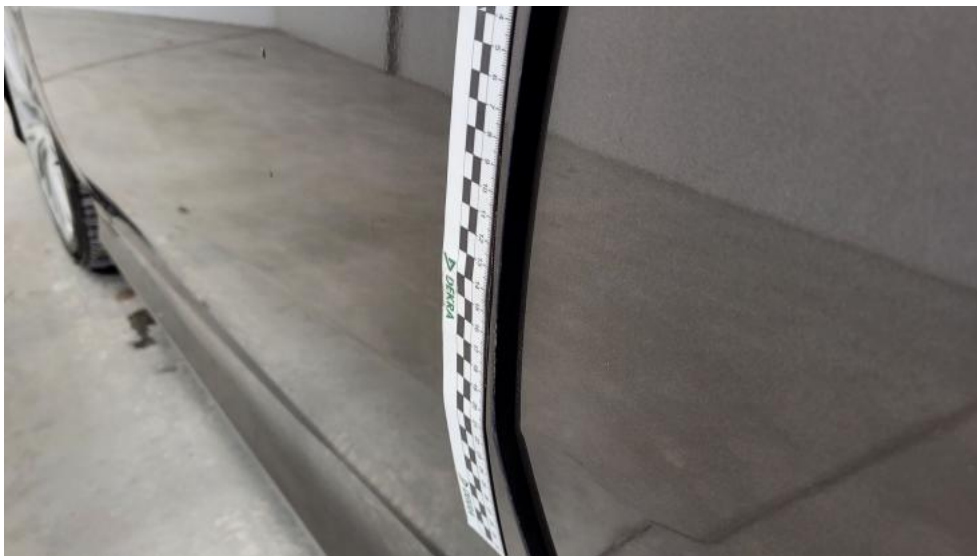
**Fot. 65.**

Drzwi przed L - Rysa/odprysk 1

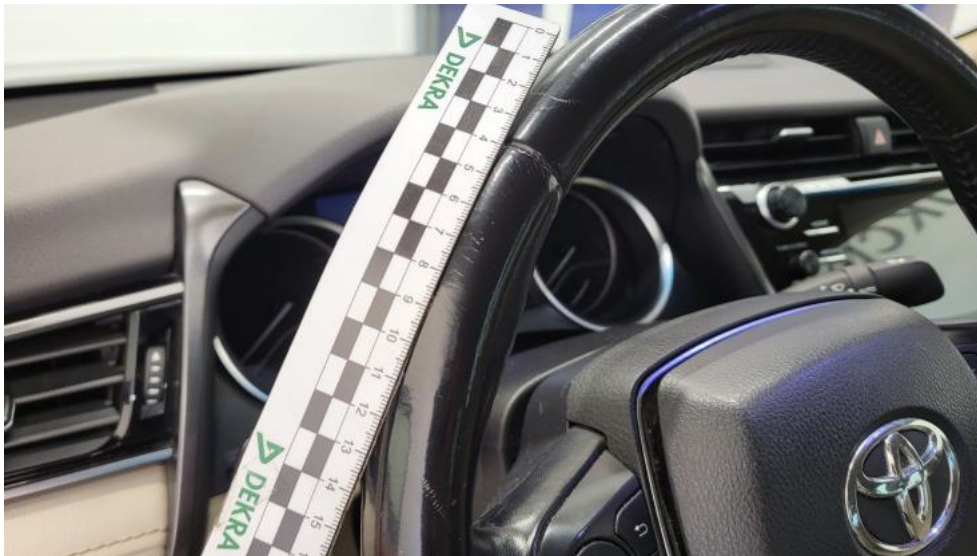
**Fot. 73.**

Koło kierownicy - Rysa/odprysk 1
