DEKRA's commission No. : PKOL(W)/LODZ/68856/25/09/12  
commission/ damage No. : 03171/LF/20  
Date of commission: 12-09-2025

| Manufacturer | MERCEDES-BENZ |
| Type / version | GLS 500 4-Matic |
| Registration /record No. | WU7055L |

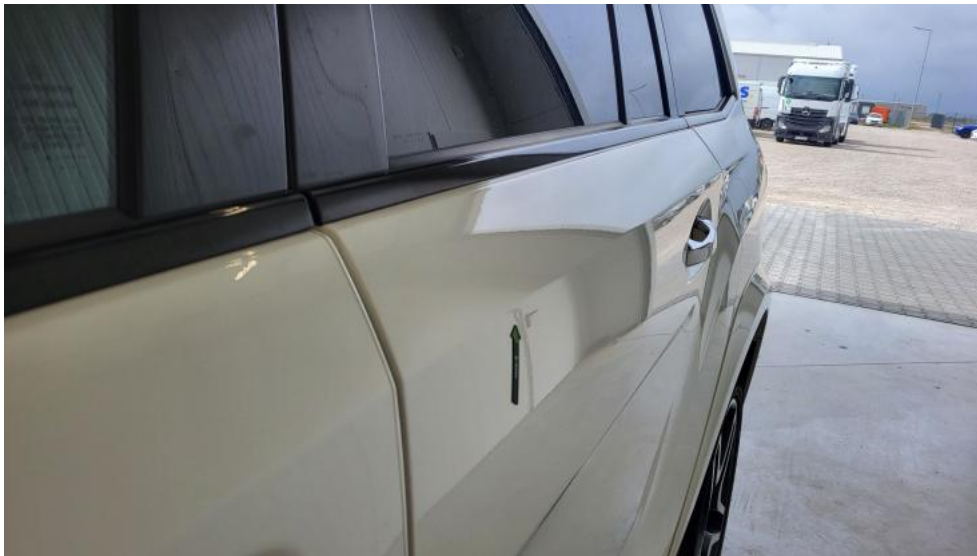
**Photo 65.**

Drzwi tylne L - Wgniecenie/odkształcenie 1

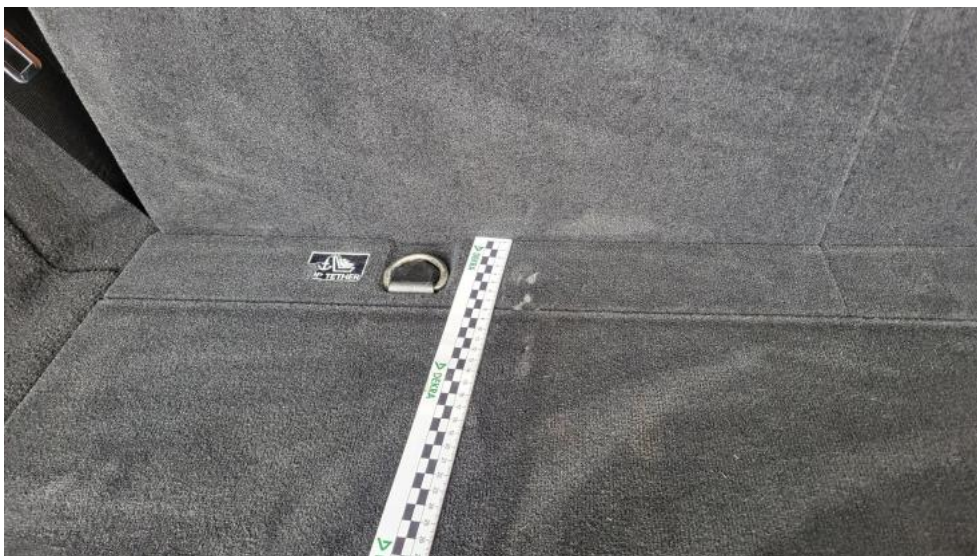
**Photo 72.**

Wykładzina podłogi bagażnika - Inne 1
