DEKRA's commission No. : PKOL(W)/LODZ/70249/25/09/18  
commission/ damage No. : 21/053347  
Date of commission: 18-09-2025

**DEKRA Poland - Headquarters**  
02-673 Warszawa, ul. Konstruktorska 12A

| Manufacturer | OPEL |
| Model | Astra V Sports Tourer 19-22 |

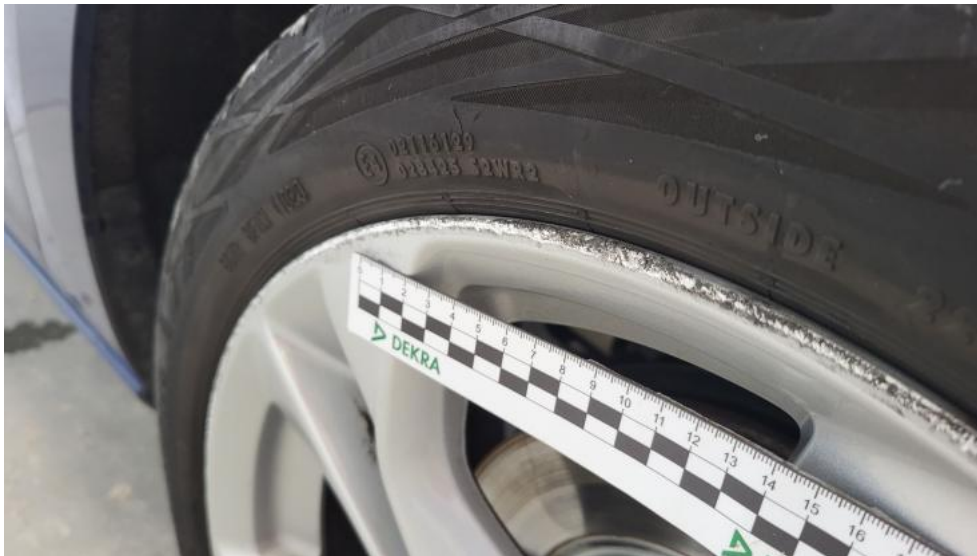
**Photo 41.**

Felga aluminiowa przednia P - Rysa/odprysk 1

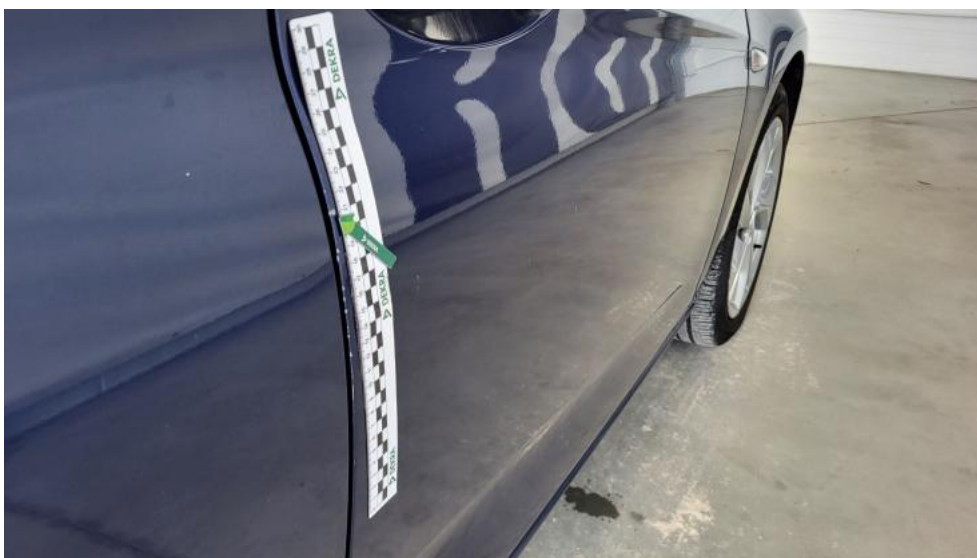
**Photo 42.**

Drzwi przednie P - zdjęcie pogładowe 1

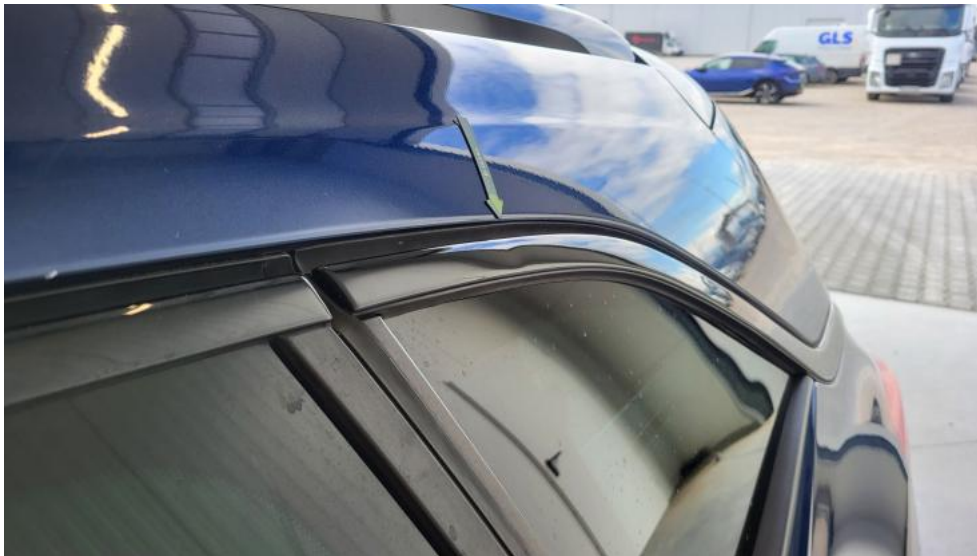
**Photo 63.**

Listwa drzwi tylnych L - Wgniecenie/odkształcenie 1

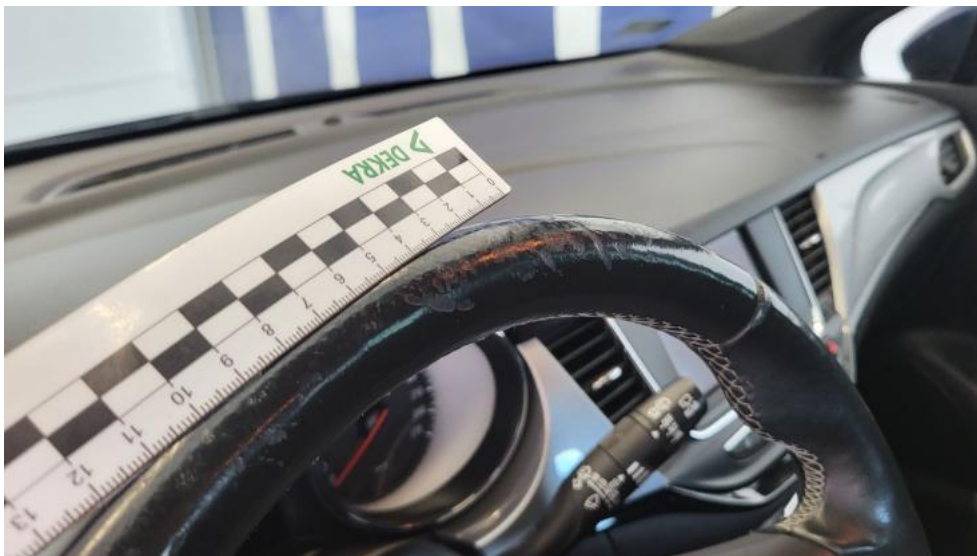
**Photo 69.**

Koło kierownicy - Rysa/odprysk 1
