DEKRA's commission No. : PKOL(W)/LODZ/54668/25/07/25  
commission/ damage No. : 23/016038  
Date of commission: 25-07-2025

| Manufacturer | DACIA |
| Model | Spring 21-24 |
| Registration /record No. | WU5174P |

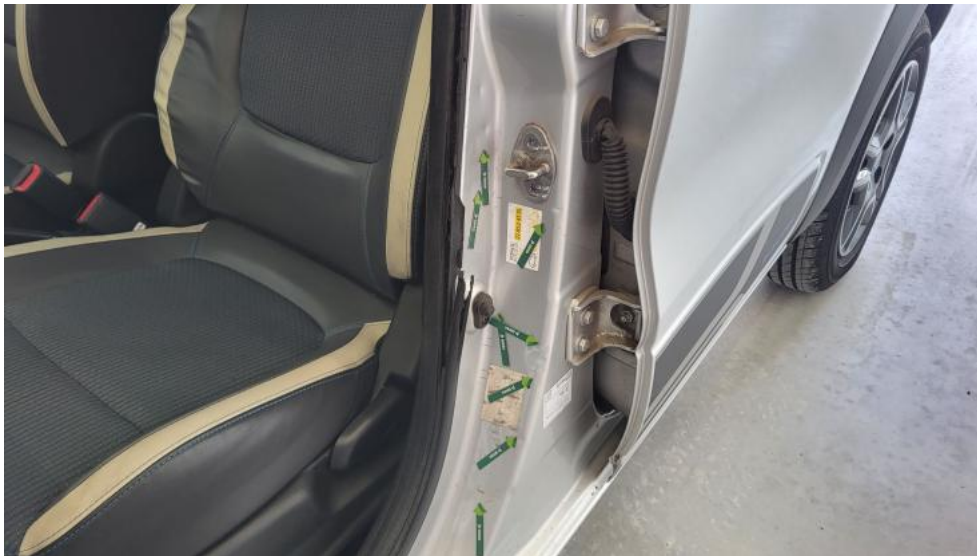
**Photo 67.**

Słupek środkowy L - Wgniecenie/odkształcenie 1

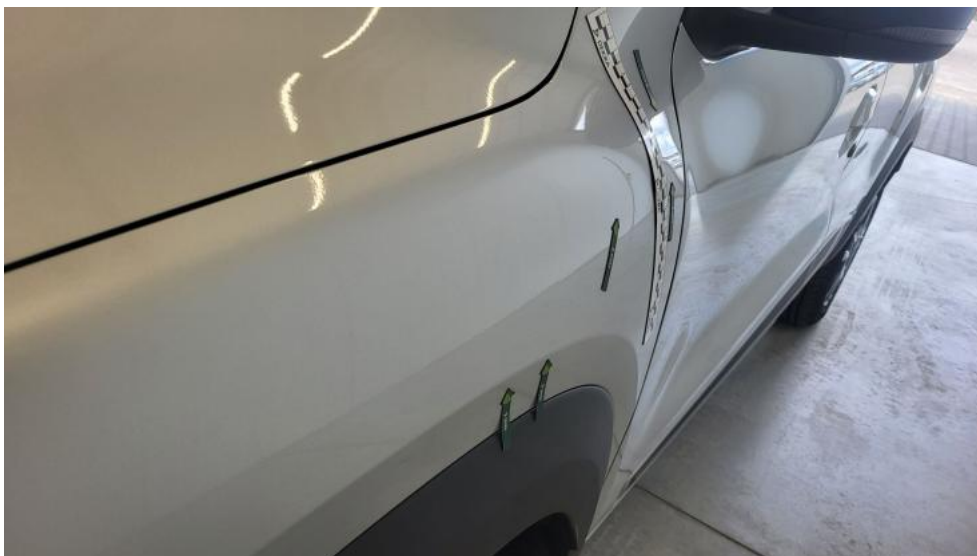
**Photo 68.**

Błotnik przedni L - Wgniecenie/odkształcenie 1

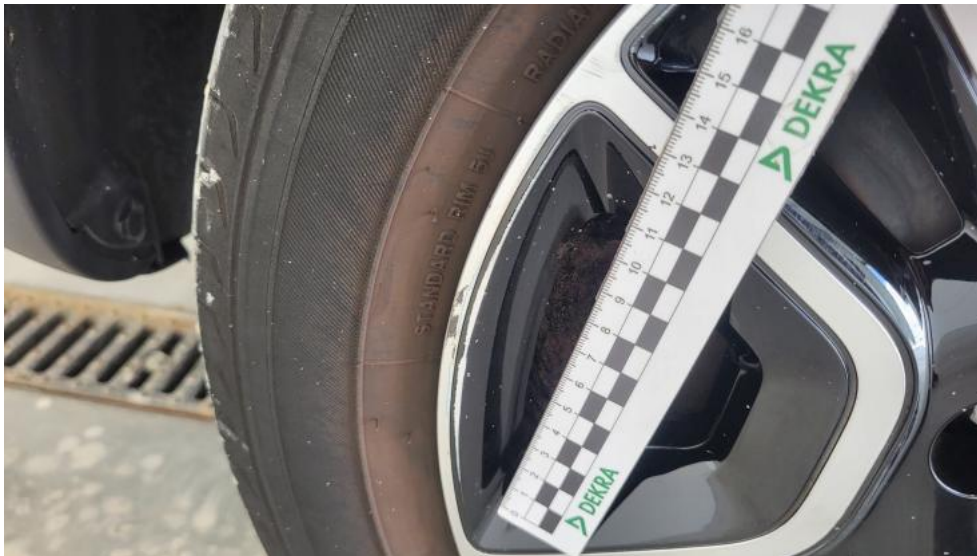
**Photo 69.**

Kołpak przedni L - Rysa/odprysk 1

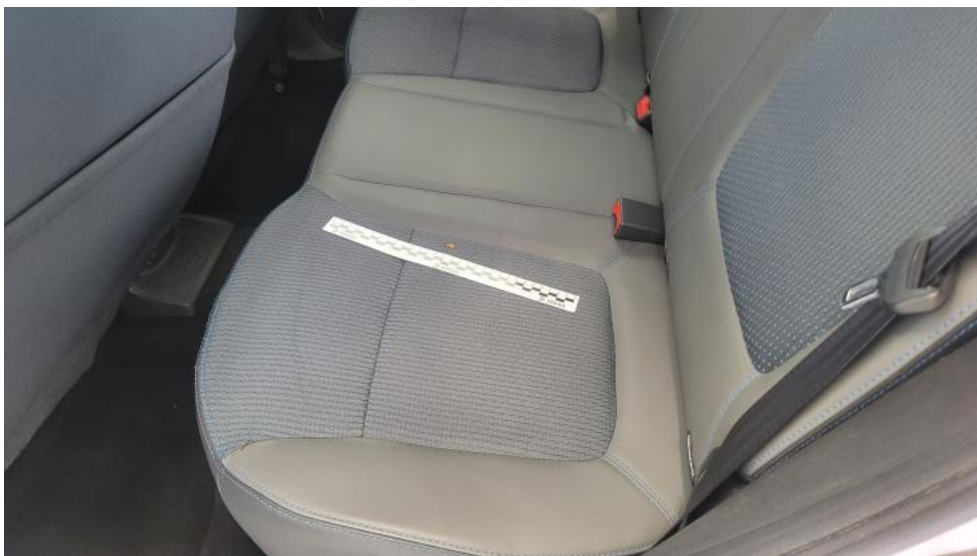
**Photo 70.**

Kanapa tyl. - zdjęcie poglądowe 1

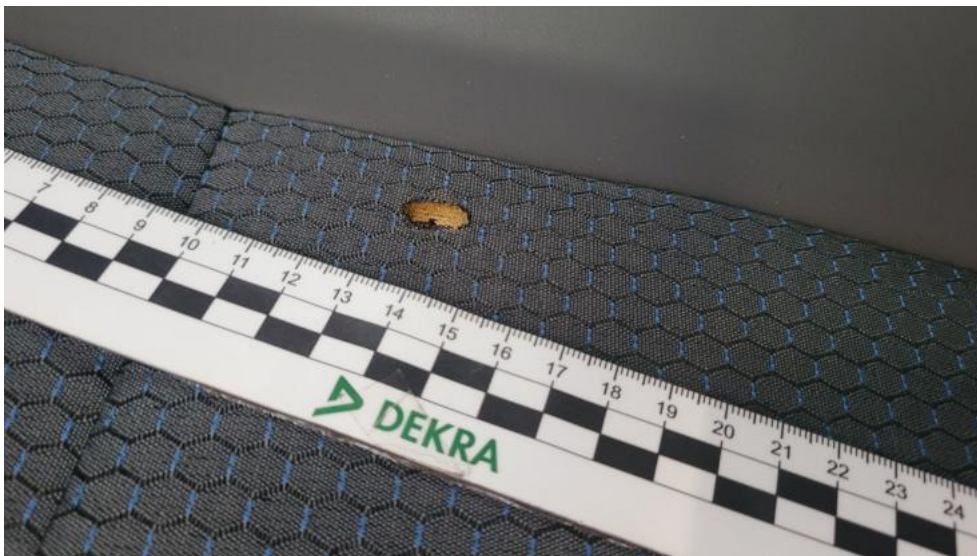
**Photo 71.**

Kanapa tyl. - Inne 1

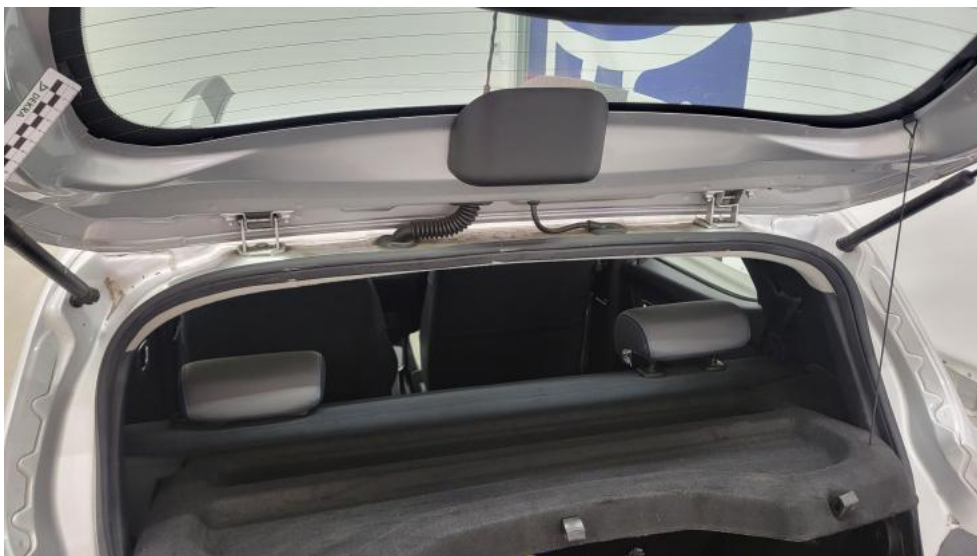
**Photo 76.**

Półka/roleta tylna - zdjęcie poglądowe 1
