Nr zlecenia DEKRA: PKOL(W)/LODZ/54788/25/07/25  
Nr zlecenia/szkody: 01497/EO/23  
Data zlecenia: 25-07-2025

**DEKRA Polska - Centrala**  
02-673 Warszawa, ul. Konstruktorska 12A

| Producent | BMW |
| Typ/wersja | 530i xDrive M Sport sport-aut |

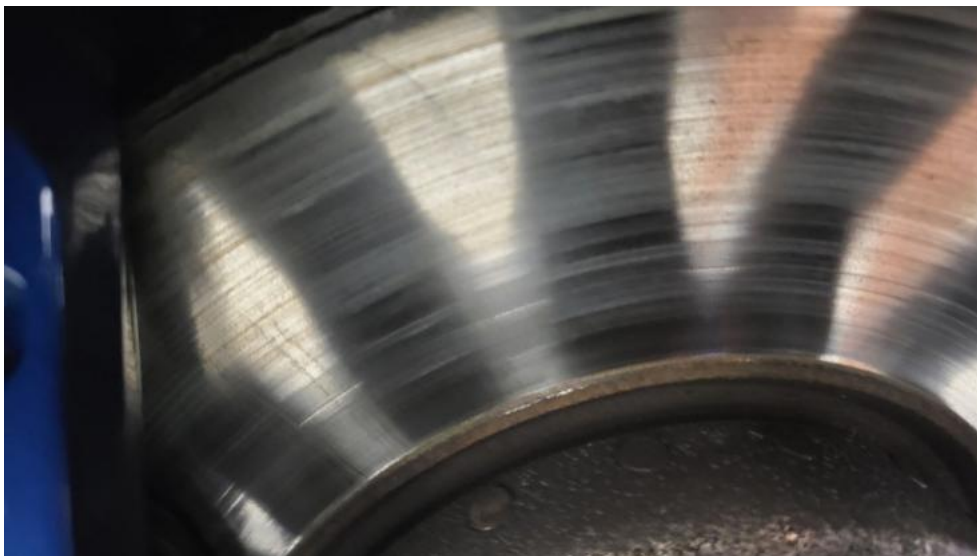
**Fot. 15.**

Tarcza hamulcowa przednia prawa

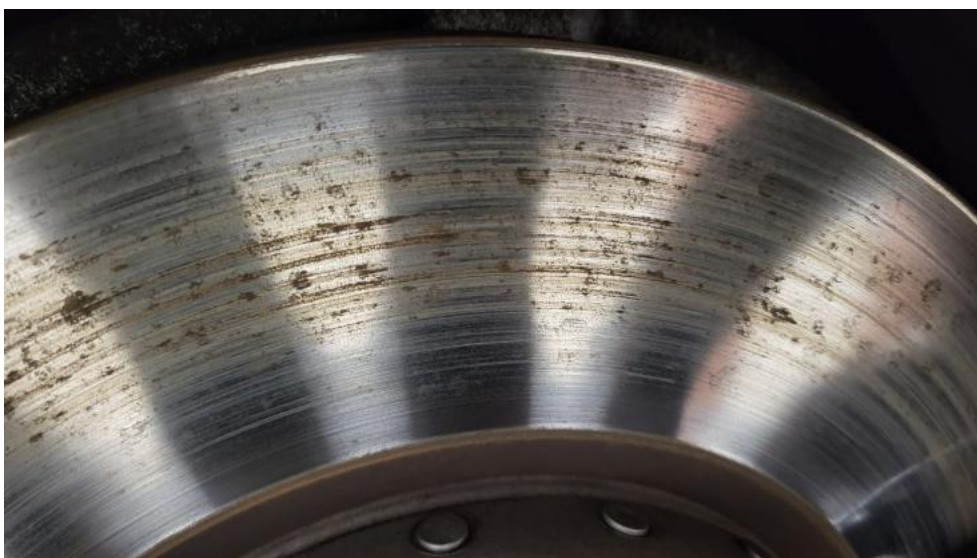
**Fot. 16.**

Tarcza hamulcowa tylna prawa

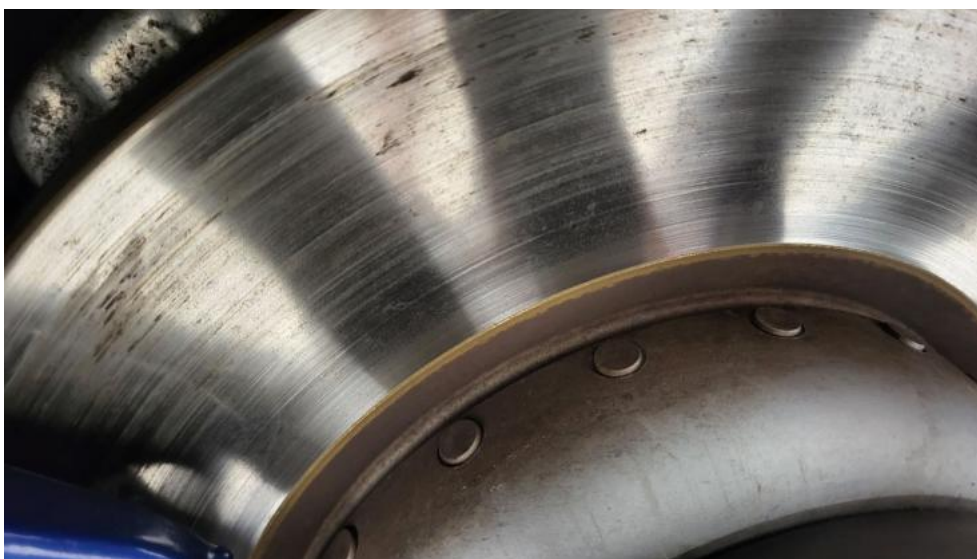
**Fot. 17.**

Tarcza hamulcowa tylna lewa

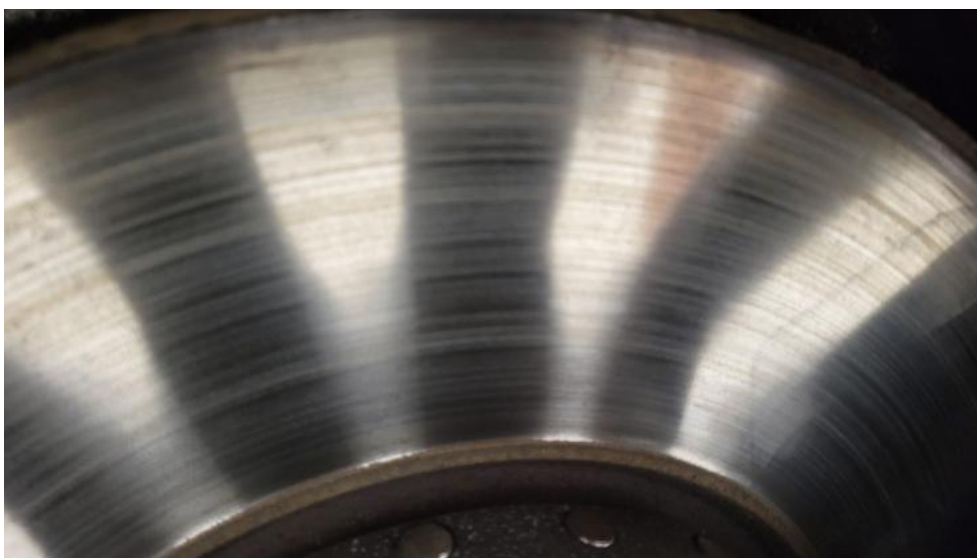
**Fot. 18.**

Tarcza hamulcowa przednia lewa

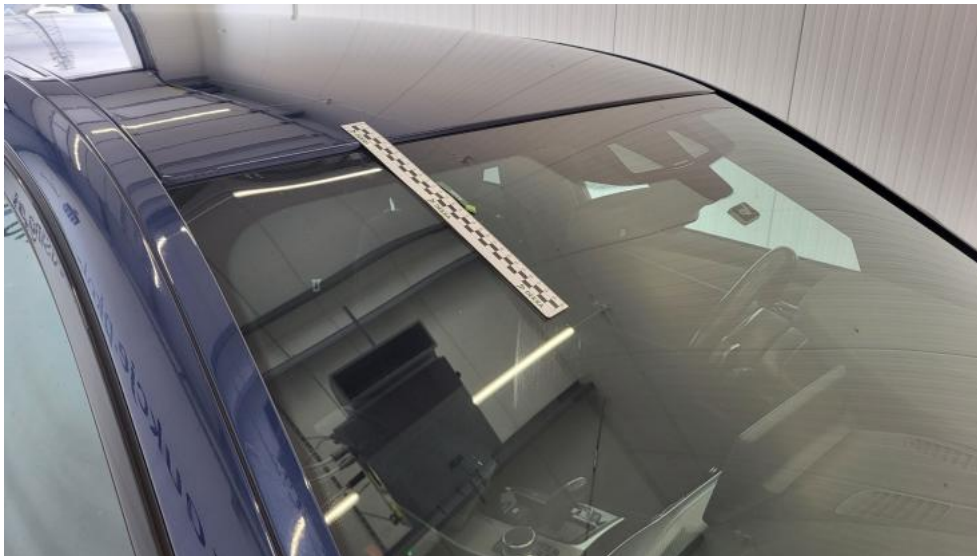
**Fot. 45.**

Szyba czołowa - zdjęcie poglądowe 1

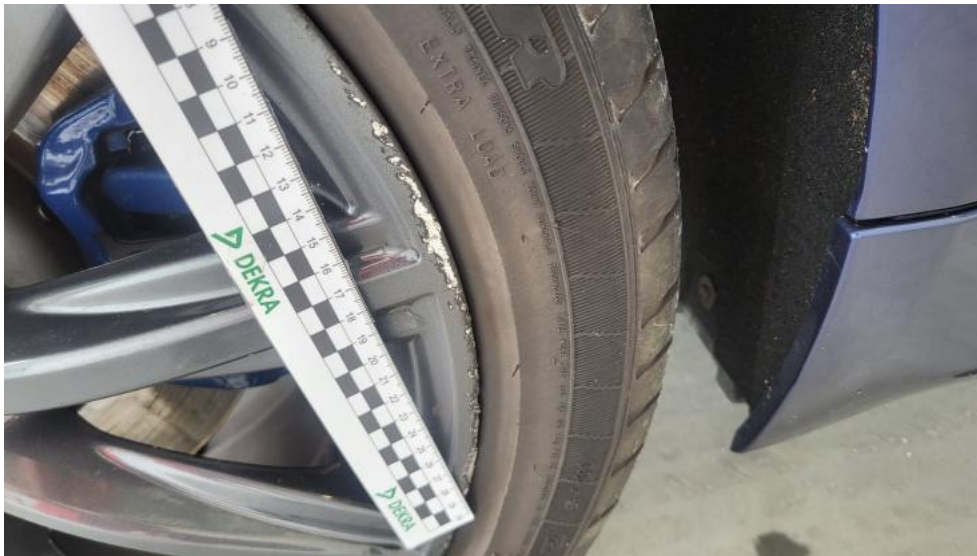
**Fot. 59.**

Felga aluminiowa tylna P - Rysa/odprysk 1

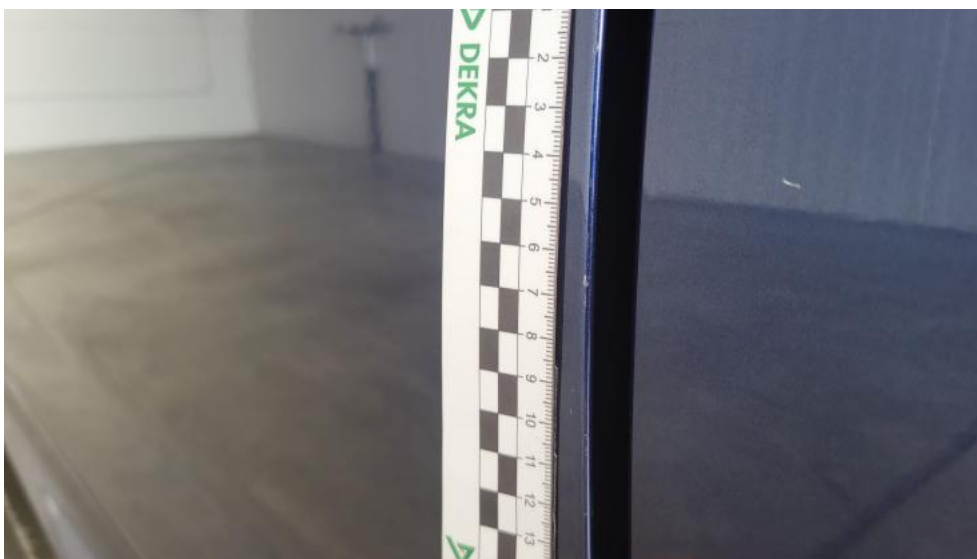
**Fot. 67.**

Drzwi przed L - zdjęcie poglądowe 1

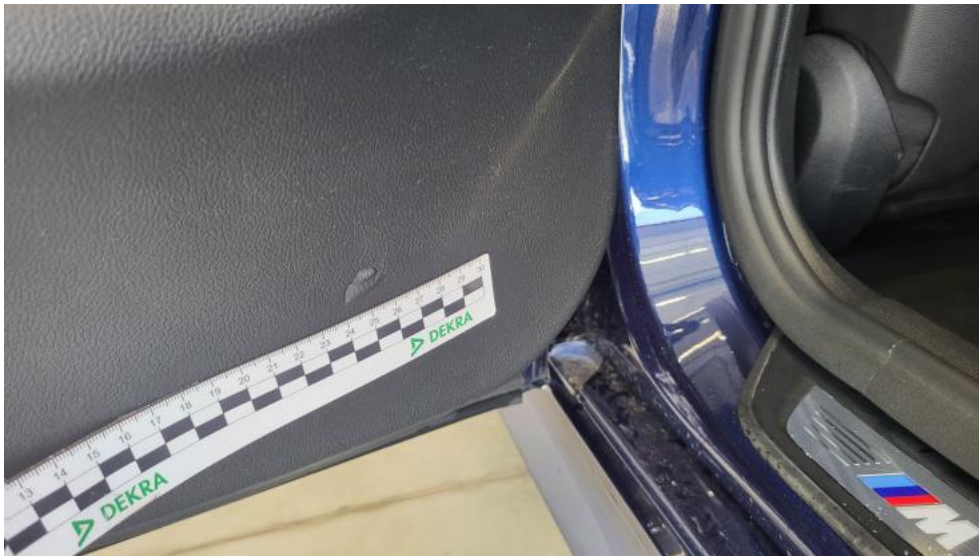
**Fot. 77.**

Tapicerka drzwi tylnych L - zdjęcie pogładowe 1
