Nr zlecenia DEKRA: PKOL(W)/LODZ/69897/25/09/17  
Nr zlecenia/szkody: 24/041894  
Data zlecenia: 17-09-2025

**DEKRA Polska - Centrala**  
02-673 Warszawa, ul. Konstruktorska 12A

**Dane pojazdu**

| Model | EV6 21-25 |

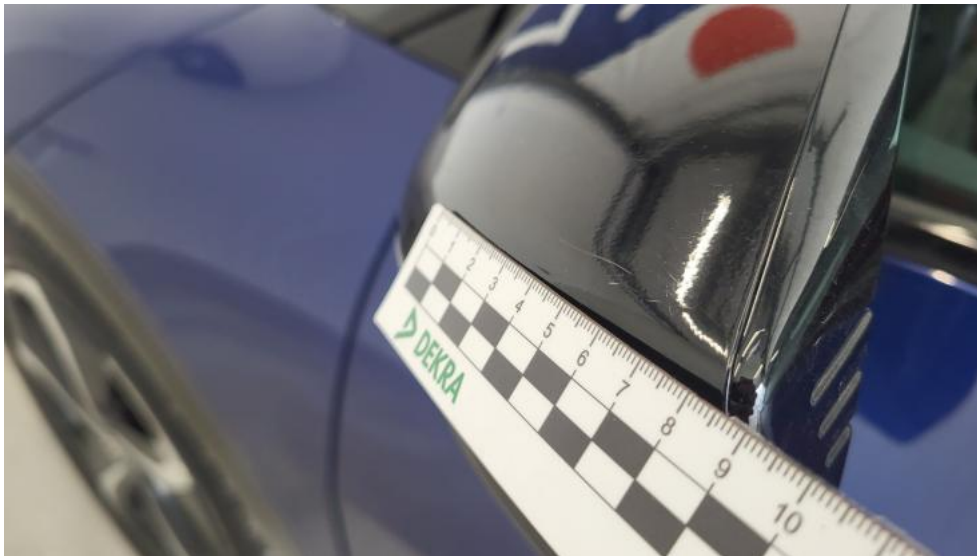
**Fot. 69.**

Lusterko zew L - Rysa/odprysk 1

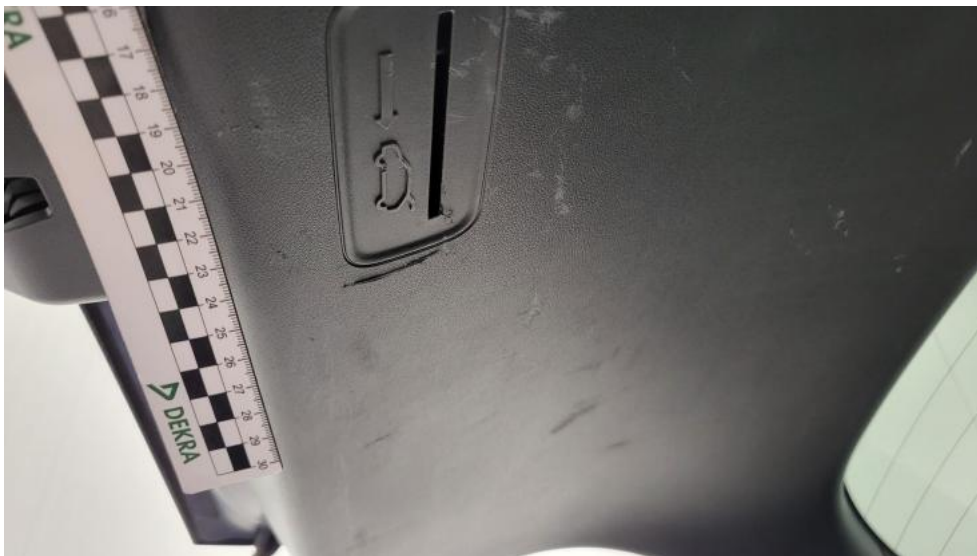
**Fot. 75.**

Wykładzina pokrywy tylnej - Rysa/odprysk 1
