DEKRA's commission No. : PKOL(W)/LODZ/87088/24/11/12
commission/ damage No. : 18/042521
Date of commission: 12-11-2024

Group of objects (Eurotax)	jeeps
EC code (Eurotax)	0119464
Manufacturer	MERCEDES-BENZ
Model	G Klasa [463] 15-18
Type / version	G 500 4x4(2)
Body type	KOM
Number of doors / seats	5/5
Curb weight [kg]	2898
Gross vehicle weight [kg]	3490
Wheelbase 1/2	2850
Engine type	spark ignition
Pollution reduction system	three-way catalytic converter
Engine capacity [ccm]	3982
Engine Power [hp/kW]	422/310
Gearbox	automatic .- gear
Registration /record No.	ZSW22822
VIN / serial number	WDB4632341X259962
Date of first registration	04-10-2016
Date of next. tech. test	04-10-2021
Year of manufacture	2016 (year has been verified with the manufacturer's base)
Readout [km]	23 968 (read)
Body color / type of coating	black/double-layered, metallized

Description of the technical condition

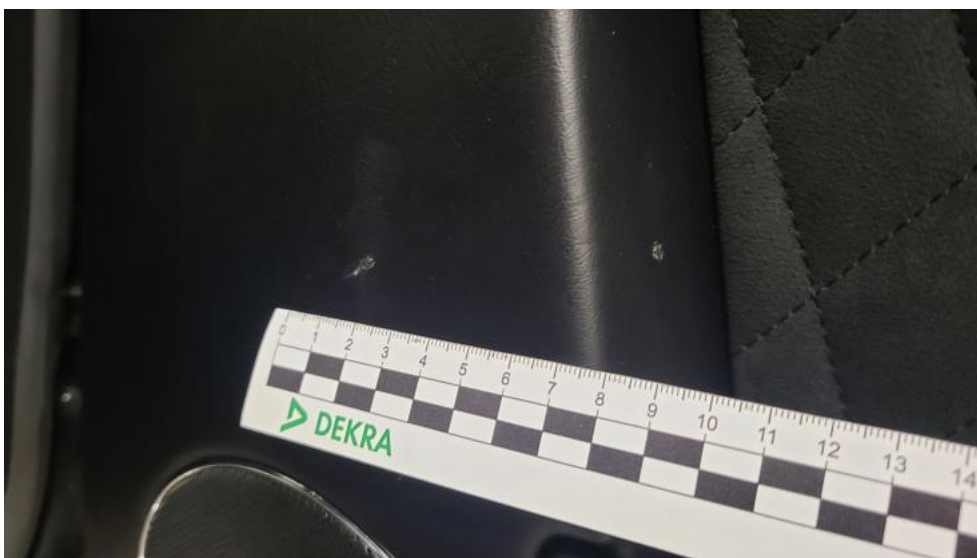
Photo 88.
Tapicerka drzwi przednich P - Rysa/odprysk 1

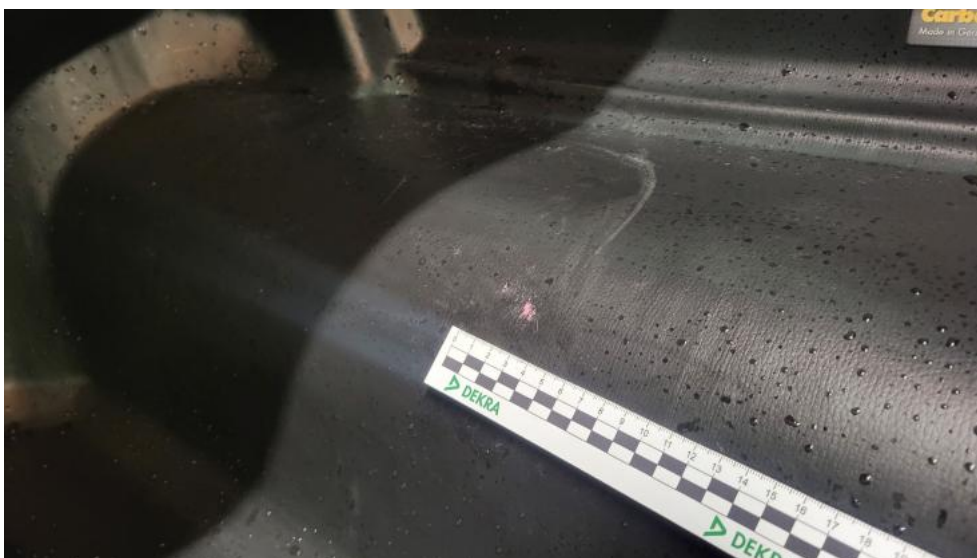
Photo 96.

Wykładzina przestrzeni bagażowej - Rysa/odprysk 2
