Nr zlecenia DEKRA: PKOL(W)/LODZ/92778/24/12/02  
Nr zlecenia/szkody: 22/032372  
Data zlecenia: 02-12-2024

Grupa obiektów (Eurotax)	samochody osobowe
Kod EC (Eurotax)	0138626
Producent	OPEL
Model	Corsa F Hatchback 19-23
Typ/wersja	Corsa 1.2 Edition S&S
Rodzaj nadwozia	hatchback
Liczba drzwi/liczba miejsc	5/5
Masa własna [kg]	1024
Dopuszczalna masa całkowita [kg]	1550
Rozstaw osi 1/2	2538
Rodzaj silnika	z zapłonem iskrowym
Układ oczyszczania spalin	GPF
Pojemność silnika [ccm]	1199
Moc silnika [KM/kW]	75/55
Skrzynia biegów	manualna 5-biegowa
Nr rejestracyjny	EL6GF67
VIN	VXKUPHMHDN4353199
Data 1. rejestracji	29-09-2022
Data nast. bad. techn.	29-09-2025
Rok produkcji	2022 (rok produkcji został zweryfikowany z zewnętrzną bazą danych)
Stan licznika [km]	39 540 (odczytany)
Kolor nadwozia/rodzaj powłoki	biały/UNI

### Opis stanu technicznego

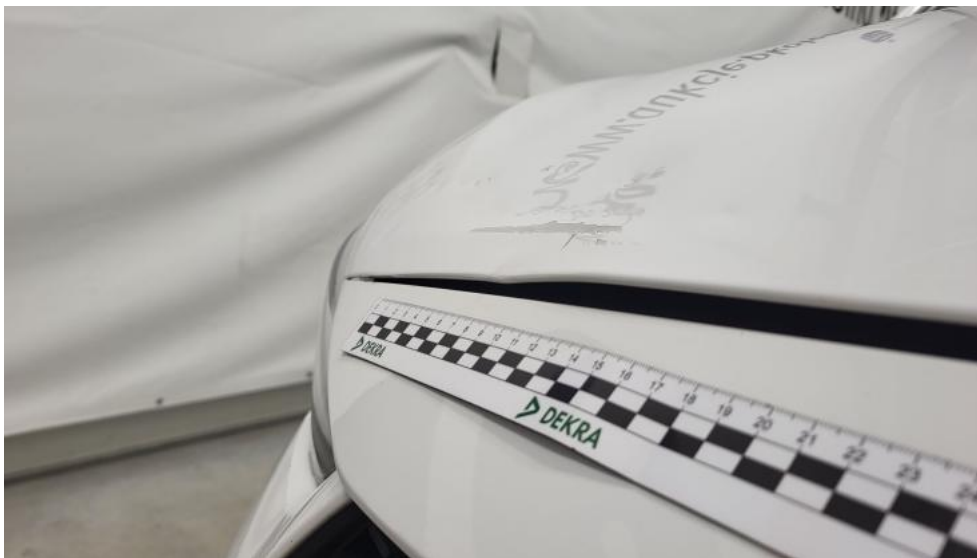
**Fot. 39.**  
Pokrywa komory silnika - zdjęcie poglądowe 1

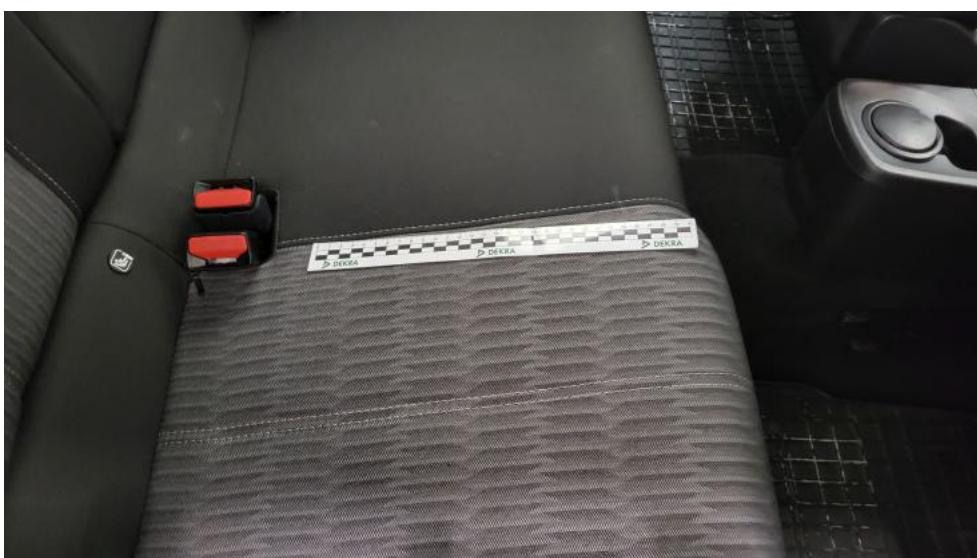
**Fot. 74.**  
Kanapa tyl. - Inne 2

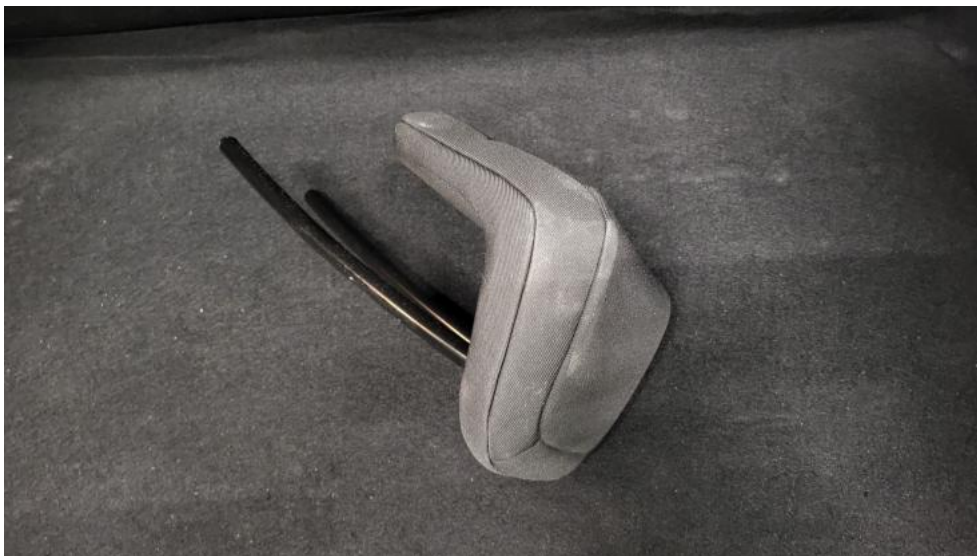
**Fot. 75.**  
Zaglówek lew. kanapy tyl. - zdjęcie poglądowe 1

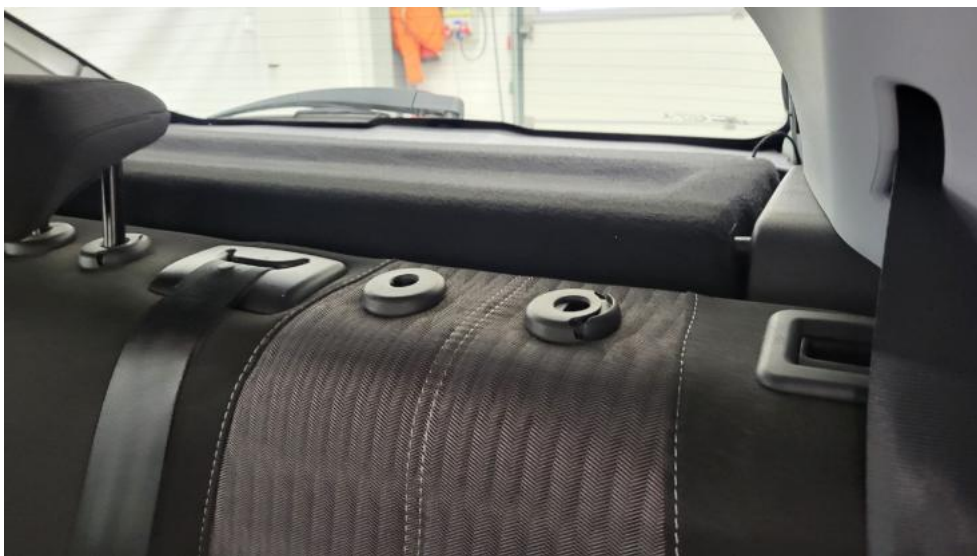
**Fot. 76.**  
Zaglówek lew. kanapy tyl. - Inne 1

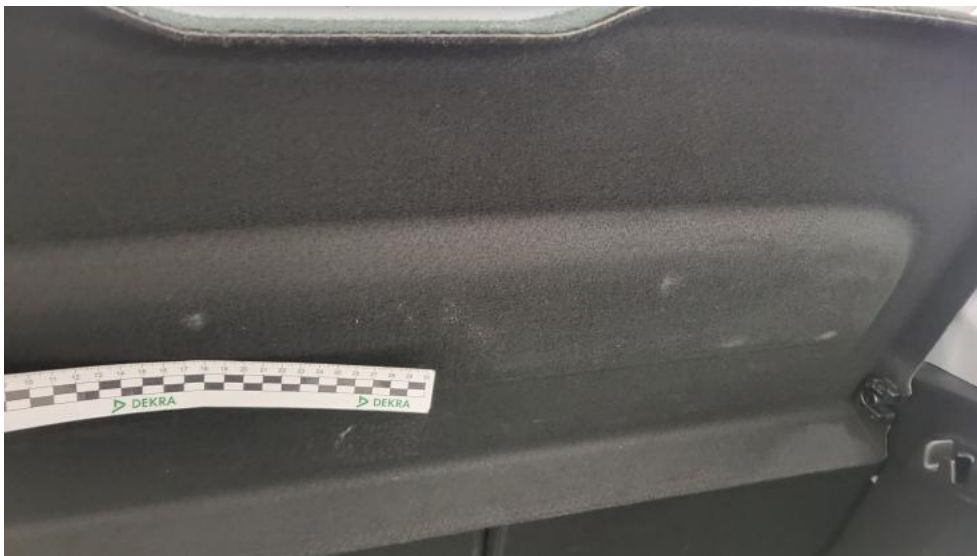
**Fot. 83.**  
Półka/roleta tylna - Inne 1

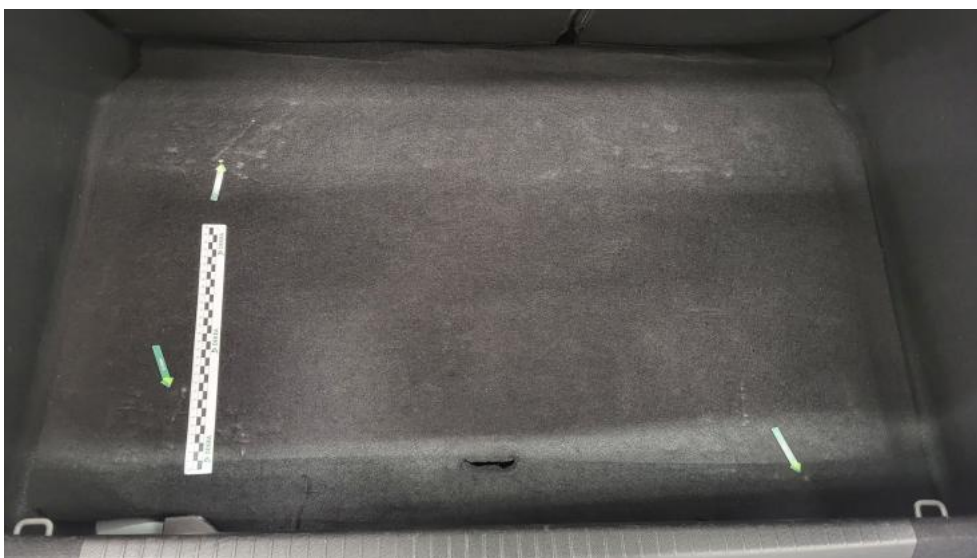
**Fot. 84.**  
Wykładzina podłogi bagażnika - zdjęcie poglądowe 1

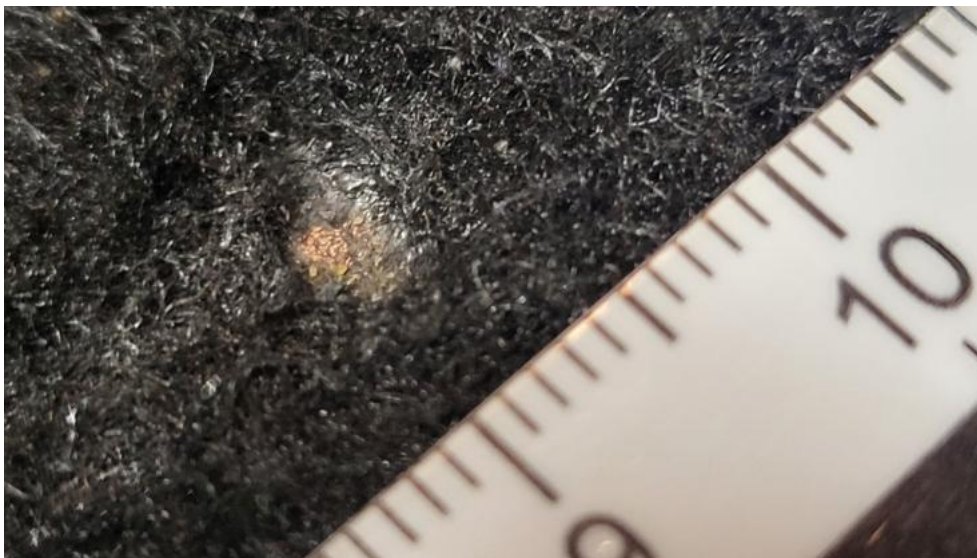
**Fot. 87.**

Wykładzina podłogi bagażnika() - Inne 3
