DEKRA's commission No. : PKOL(W)/LODZ/99384/25/12/16  
commission/ damage No. : 22/001574  
Date of commission: 16-12-2025

| Manufacturer | MERCEDES-BENZ |
| Model | E Klasa Coupe [C 238] 16-20 |
| Registration /record No. | K1WODZU |

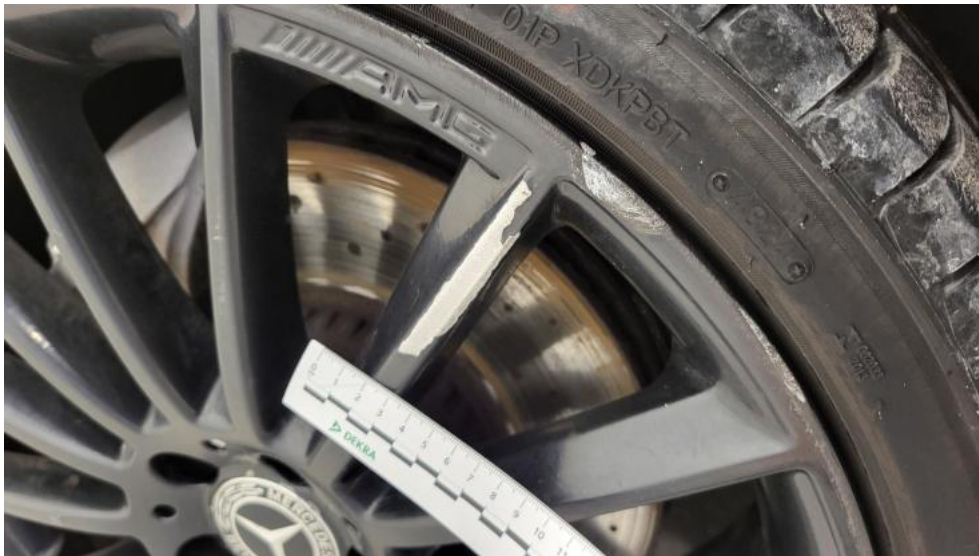
**Photo 51.**

Felga aluminiowa przednia P - Rysa/odprysk 1

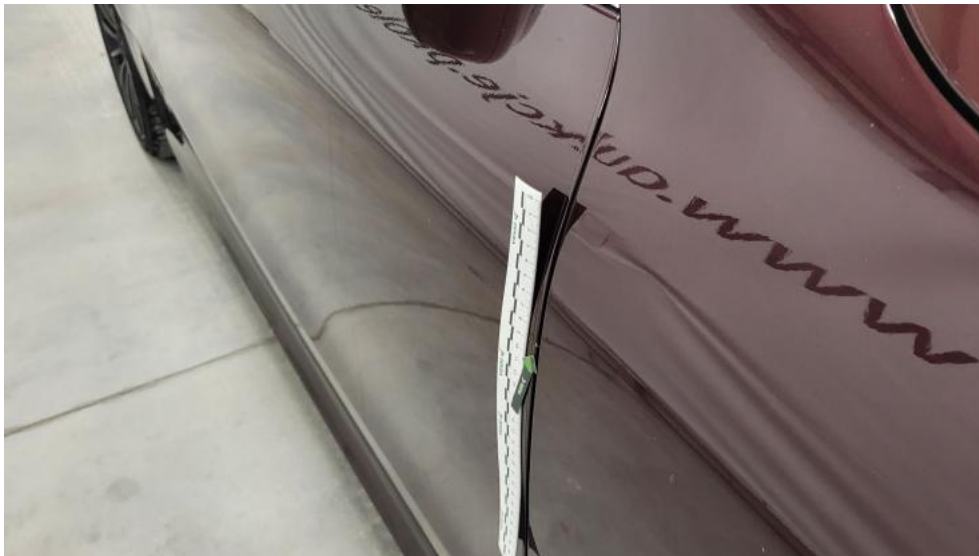
**Photo 53.**

Drzwi przednie P - zdjęcie poglądowe 1

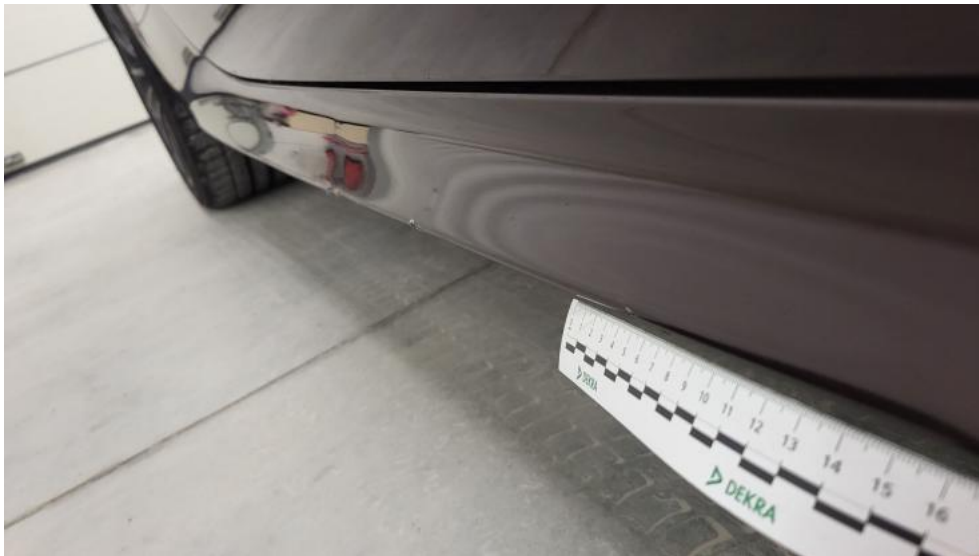
**Photo 57.**

Próg P - Wgniecenie/odkształcenie 1

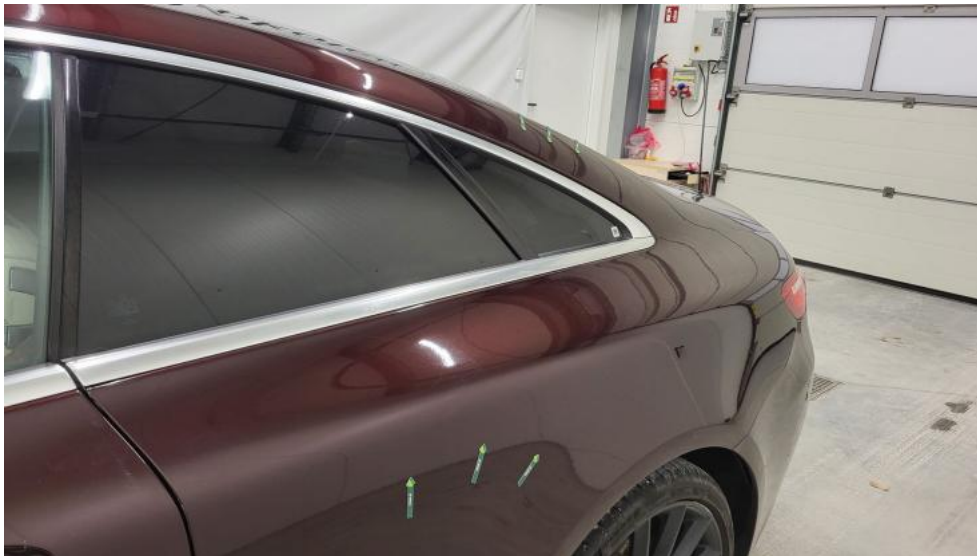
**Photo 65.**

Błotnik tylny L / Ściana boczna L - Wgniecenie/odkształcenie 1

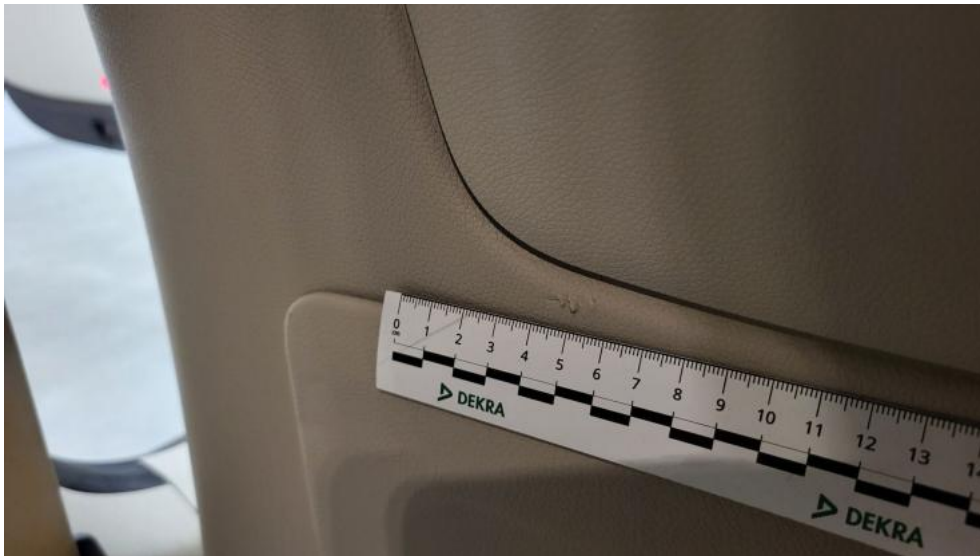
**Photo 77.**

Fotel prz. lew. - Wgniecenie/odkształcenie 1

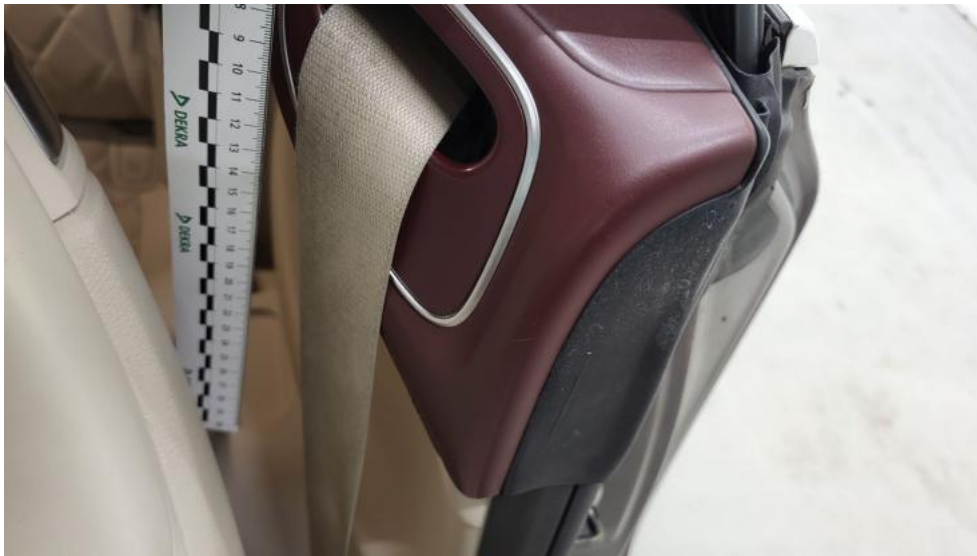
**Photo 85.**

Pas bezpieczeństwa przedni lewy - Inne 1
