Nr zlecenia DEKRA: PKOL(W)/LODZ/100387/25/12/18  
Nr zlecenia/szkody: 21/007659  
Data zlecenia: 18-12-2025

| Producent | MERCEDES-BENZ |
| Typ/wersja | GLE 350 d 4-Matic |
| VIN | WDC1660241A673626 |

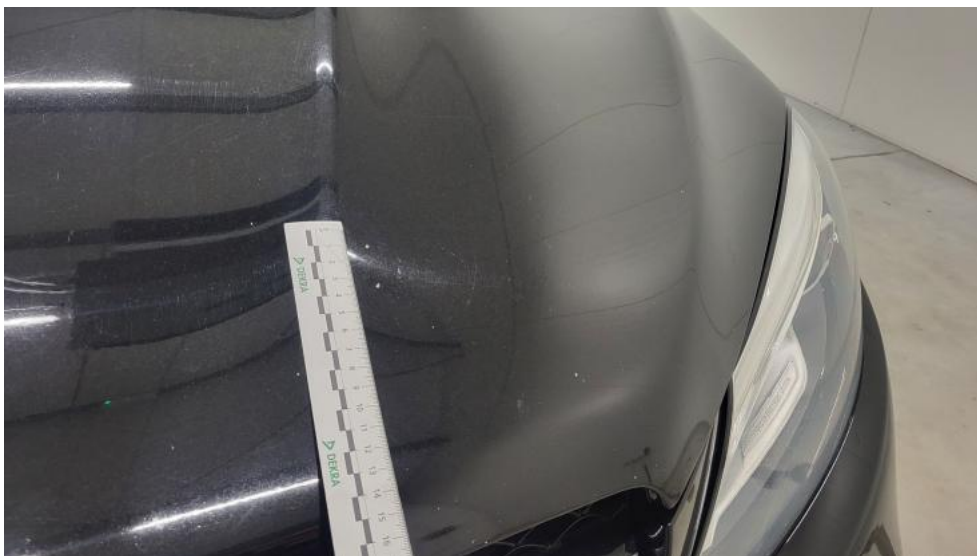
**Fot. 42.**  
Pokrywa komory silnika - Rysa/odprysk 1

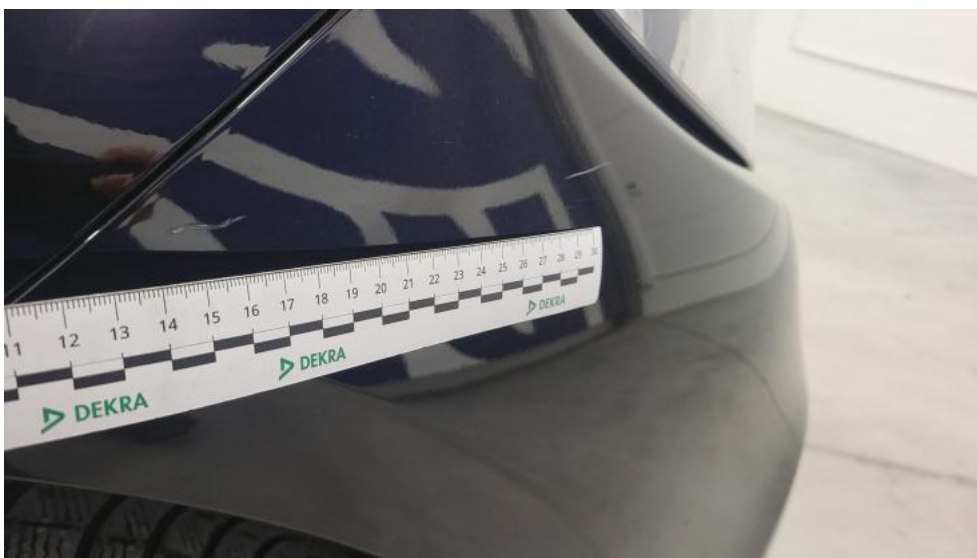
**Fot. 46.**

Zderzak - Rysa/odprysk 2

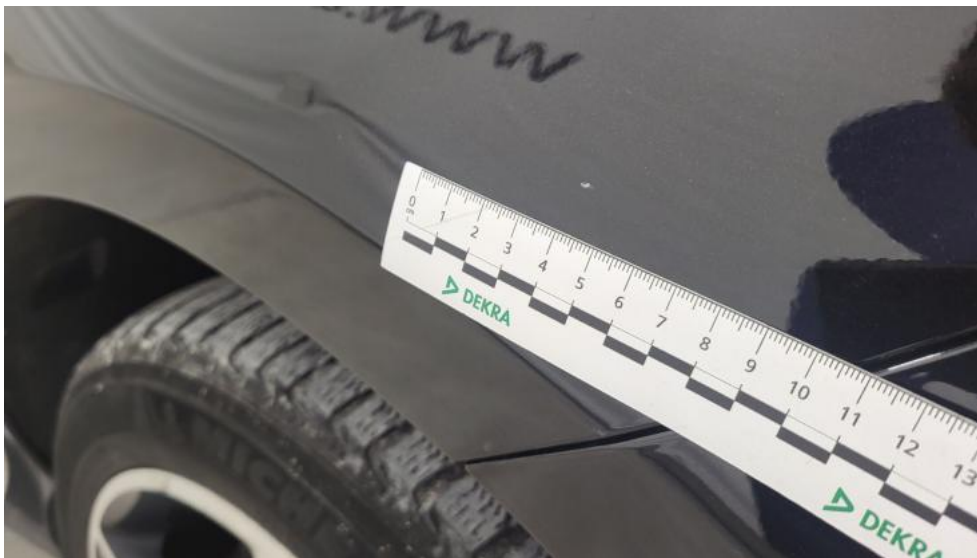
**Fot. 47.**

Błotnik przedni P - Rysa/odprysk 1

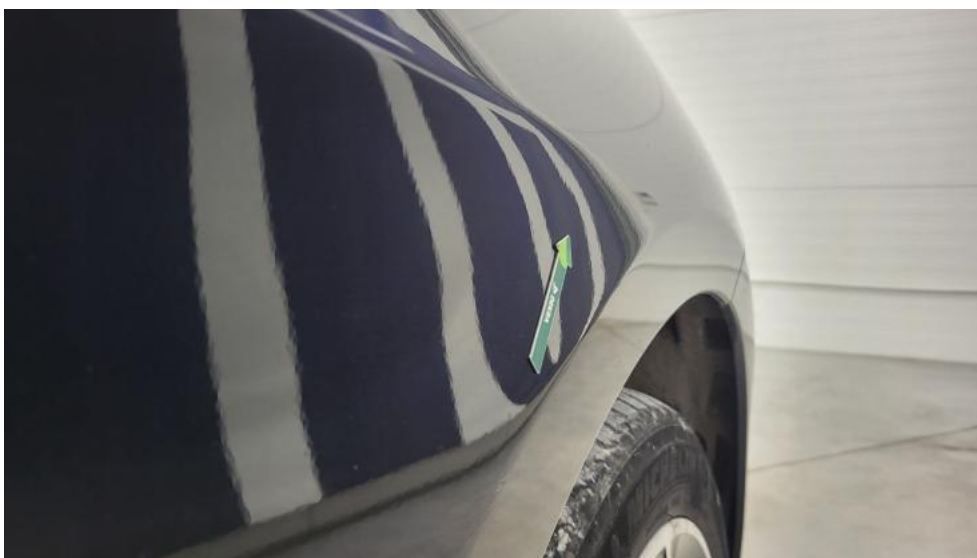
**Fot. 48.**

Błotnik przedni P - Wgniecenie/odkształcenie 1

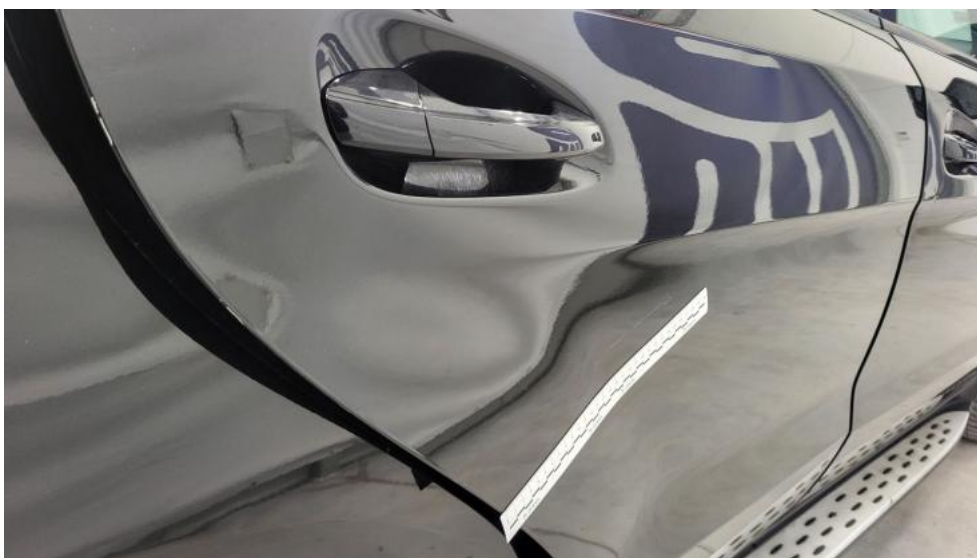
**Fot. 52.**

Drzwi tylne P - Rysa/odprysk 1

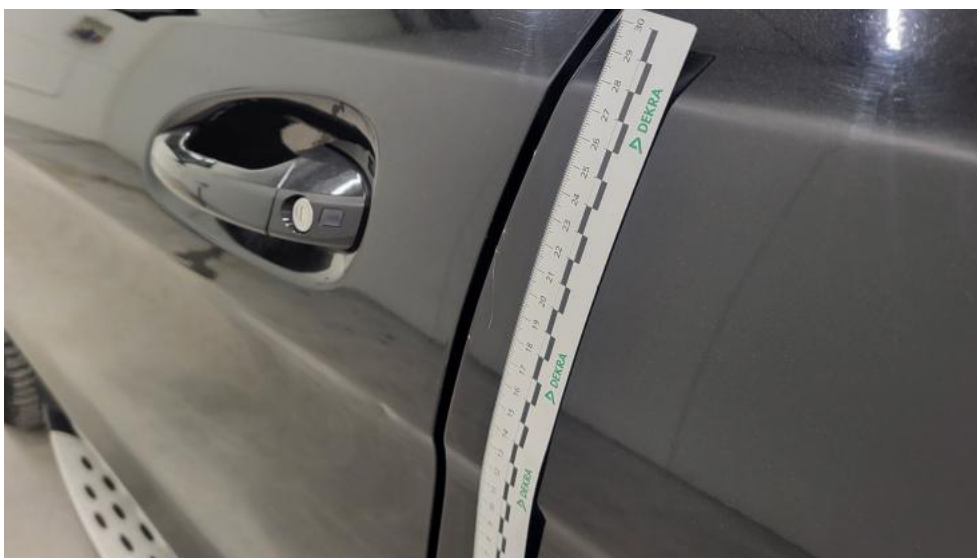
**Fot. 72.**  
Drzwi tylne L - Rysa/odprysk 1

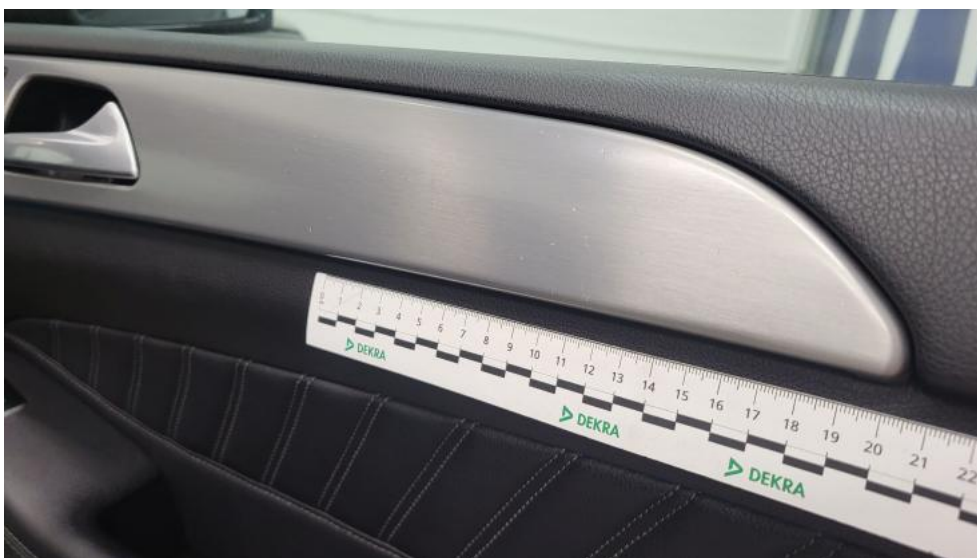
**Fot. 80.**

Tapicerka drzwi przednich P - Wgniecenie/odkształcenie 1
