DEKRA's commission No. : PKOL(W)/LODZ/93699/25/12/01  
commission/ damage No. : 19/002643  
Date of commission: 01-12-2025

**Vehicle data**

| Manufacturer | BMW |
| Type / version | 318i GPF Advantage aut |

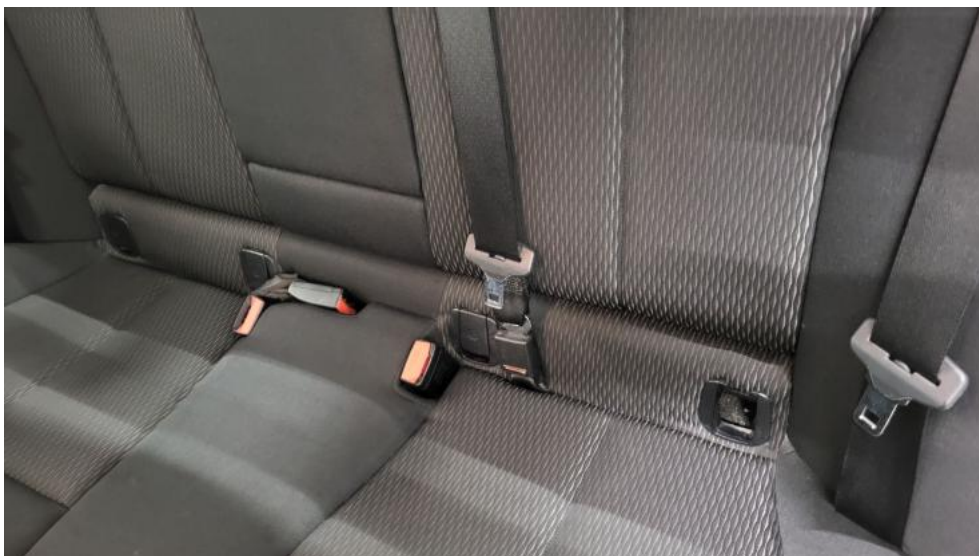
**Photo 38.**

Zdjęcie do protokołu

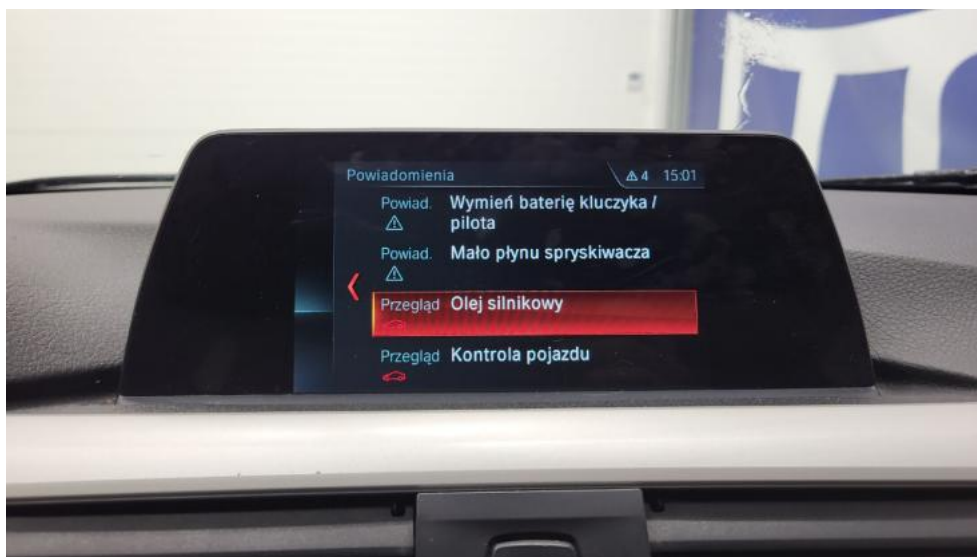
**Photo 39.**

Zdjęcie do protokołu

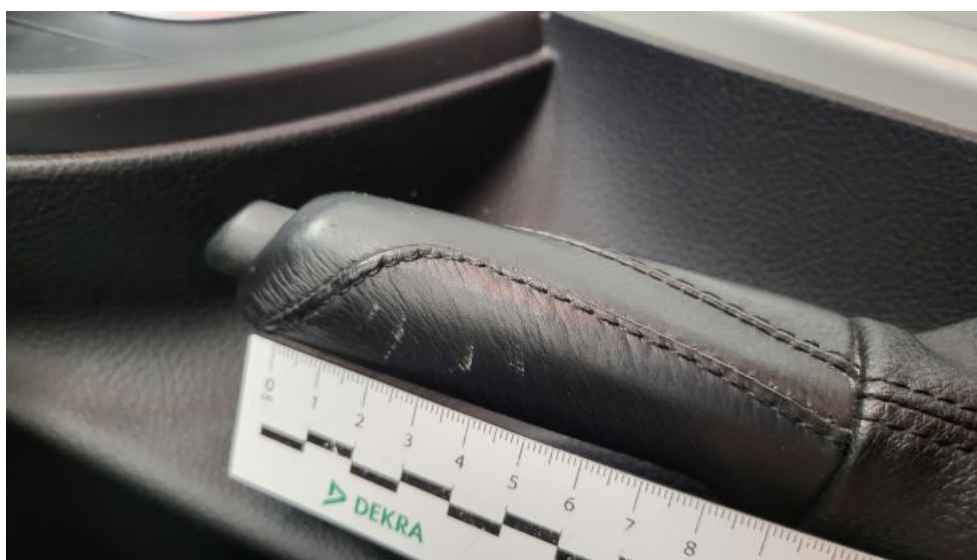
**Photo 40.**

Zdjęcie do protokołu

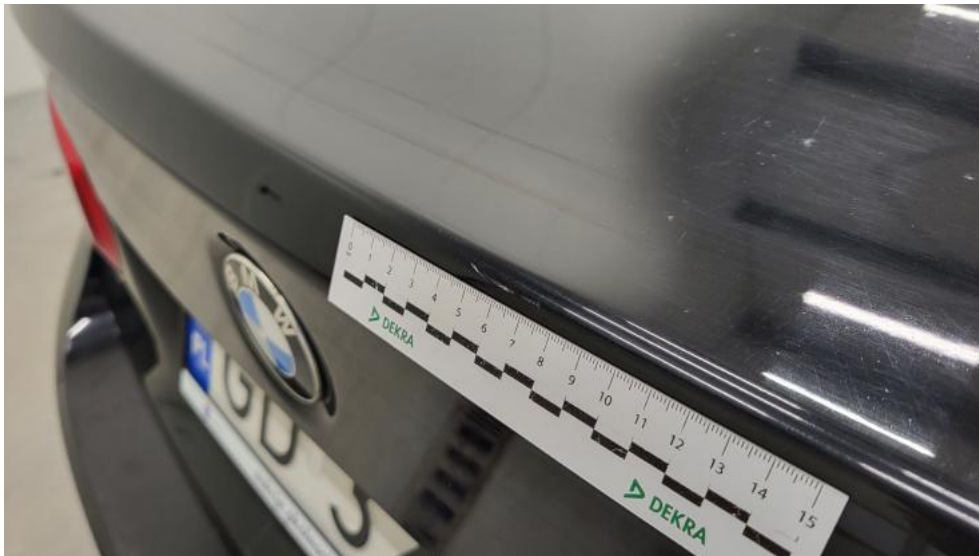
**Photo 61.**

Pokrywy bagażnika - Rysa/odprysk 2

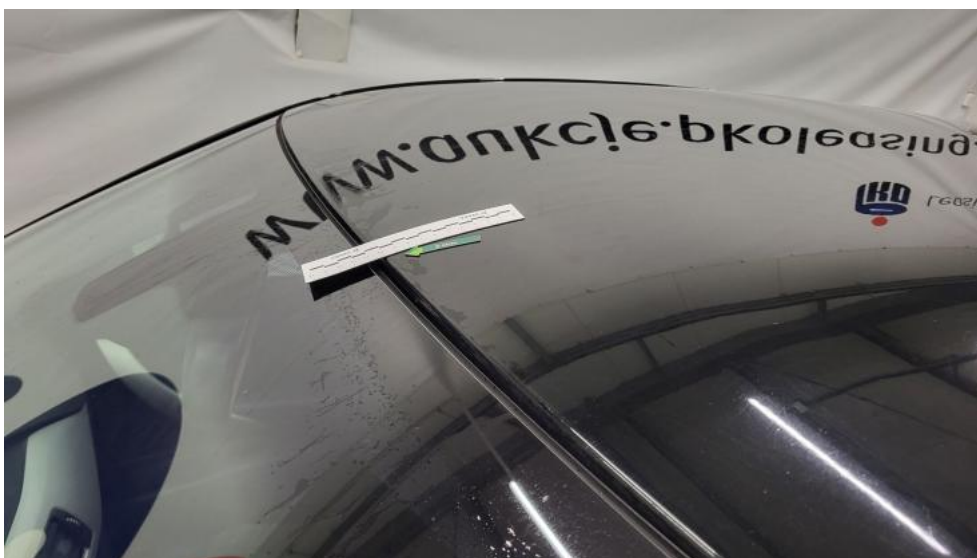
**Photo 66.**

Dach - zdjęcie poglądowe 1

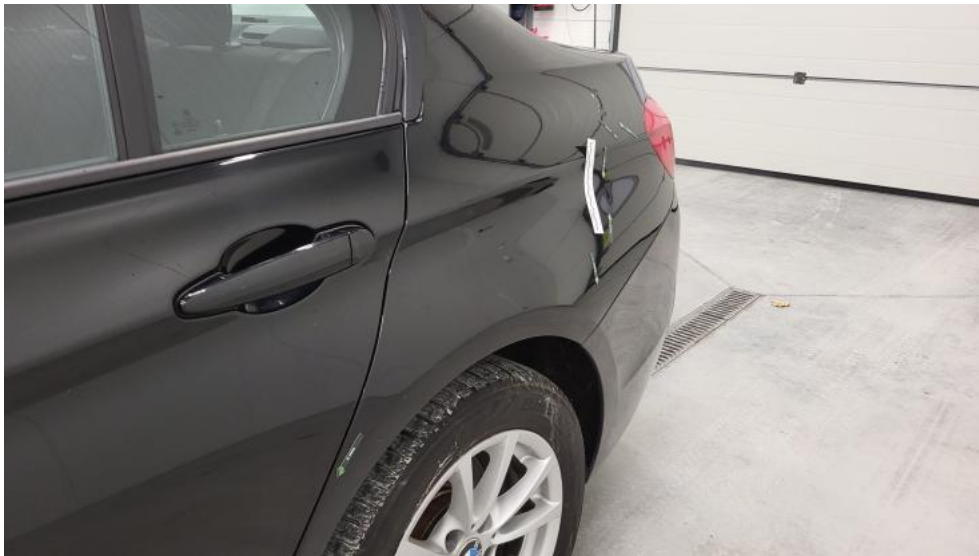
**Photo 71.**

Błotnik tylny L / Ściana boczna L - Wgniecenie/odkształcenie 1

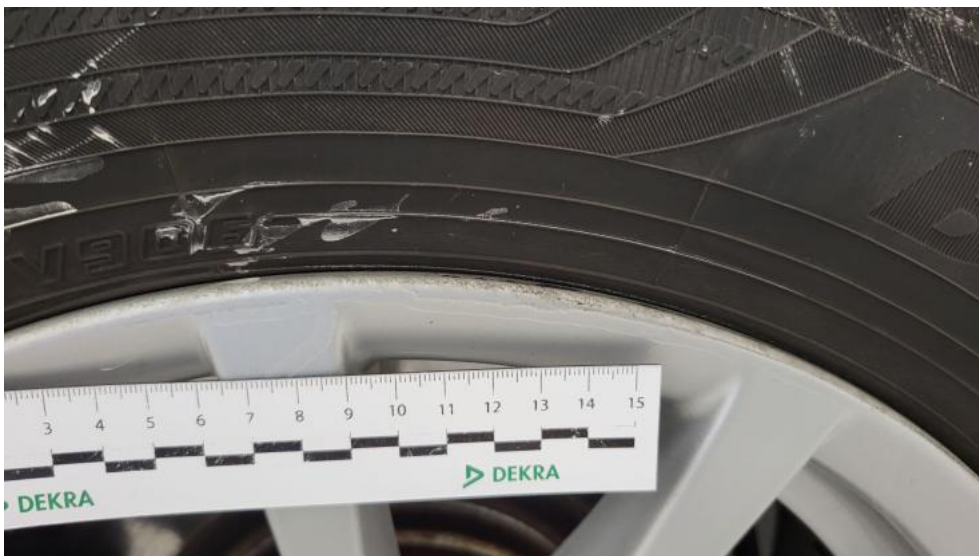
**Photo 72.**

Felga aluminiowa tylna L - Rysa/odprysk 1

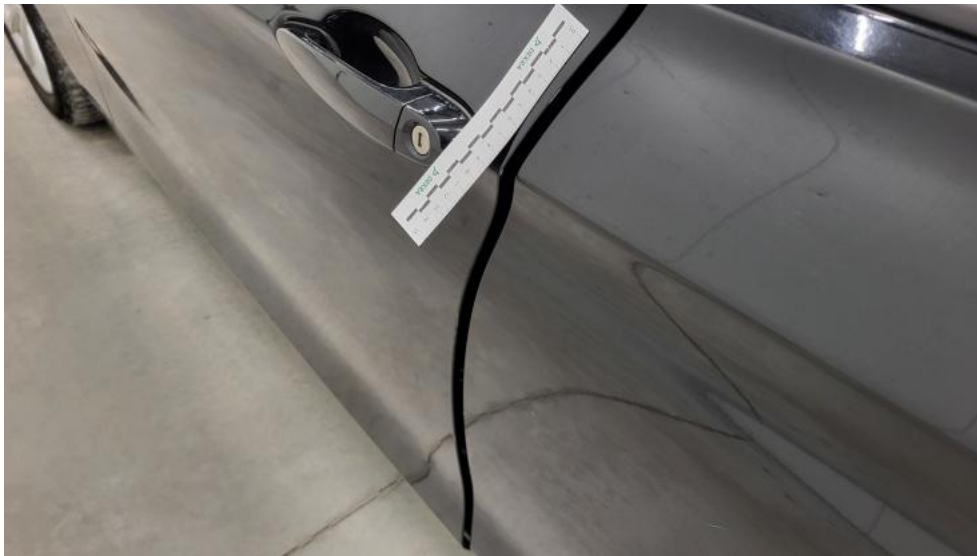
**Photo 73.**

Drzwi przed L - Rysa/odprysk 1

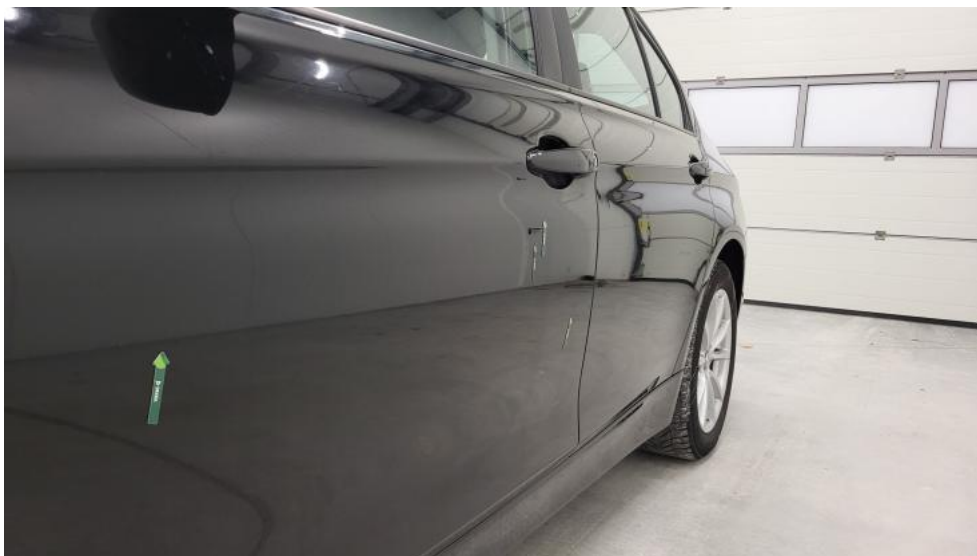
**Photo 74.**

Drzwi przed L - Wgniecenie/odkształcenie 1

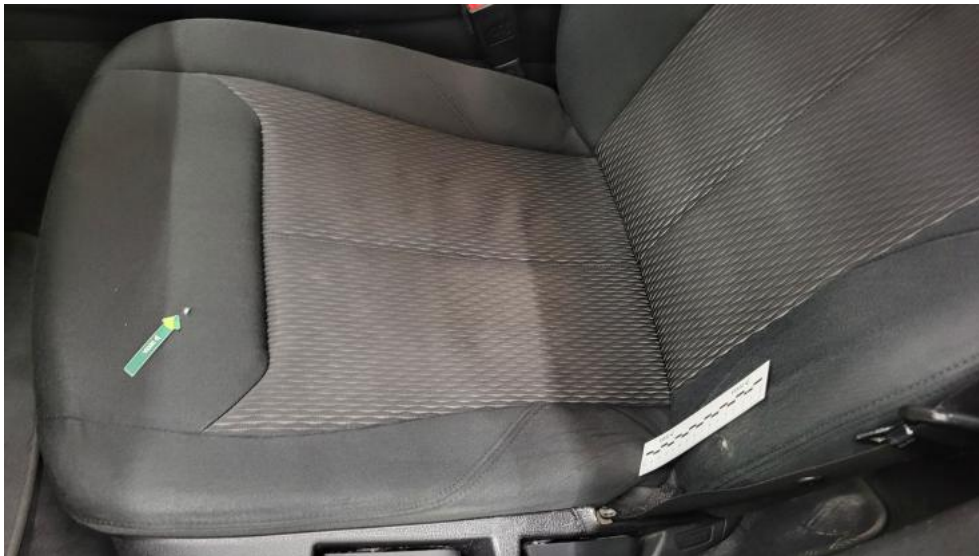
**Photo 81.**

Fotel prz. lew. - zdjęcie poglądowe 1

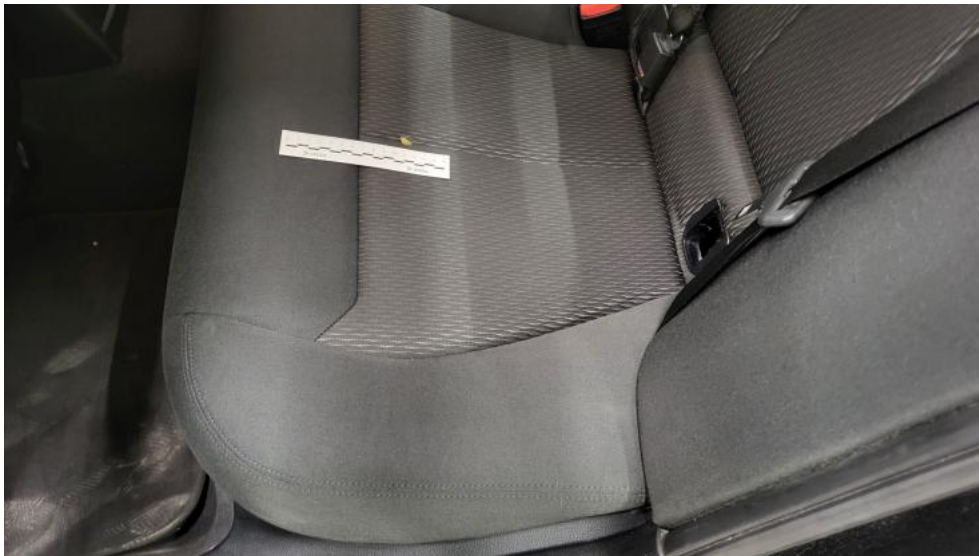
**Photo 85.**

Kanapa tyl. - zdjęcie poglądowe 1
