Nr zlecenia DEKRA: PKOL(W)/LODZ/94080/25/12/02  
Nr zlecenia/szkody: PS22/02684  
Data zlecenia: 02-12-2025

| Producent | LAND ROVER |
| Model | Discovery Sport 15-19 |
| Typ/wersja | Discovery Sport 2.0 TD4 SE aut |

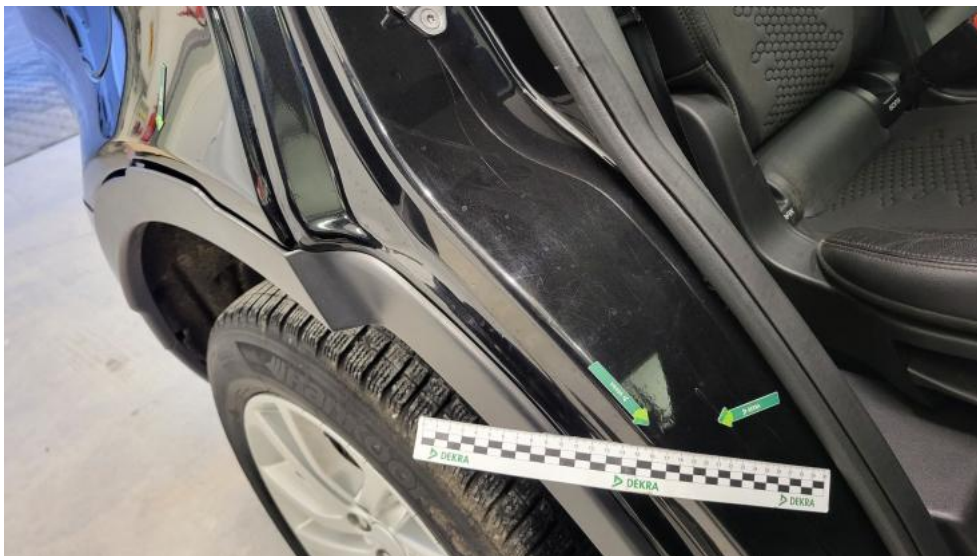
Błotnik tylny P / Ściana boczna P - Wgniecenie/odkształcenie 1

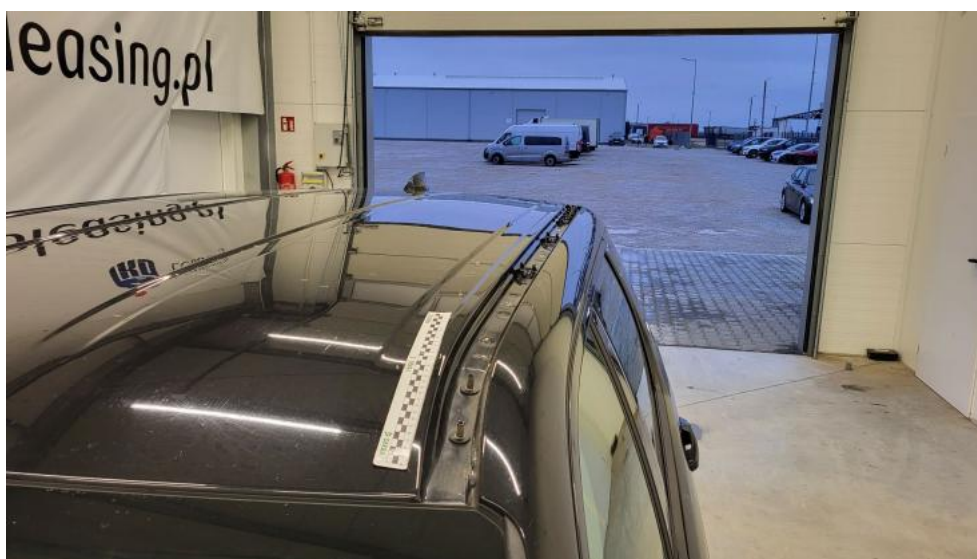
**Fot. 61.**

Listwy dachu lew. - Inne 1

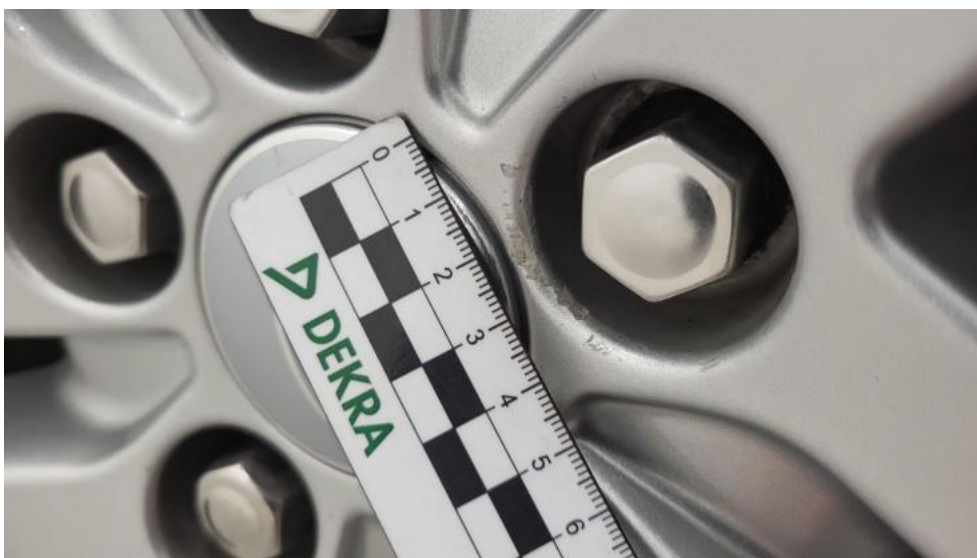
**Fot. 66.**

Felga aluminiowa tylna L - Rysa/odprysk 1

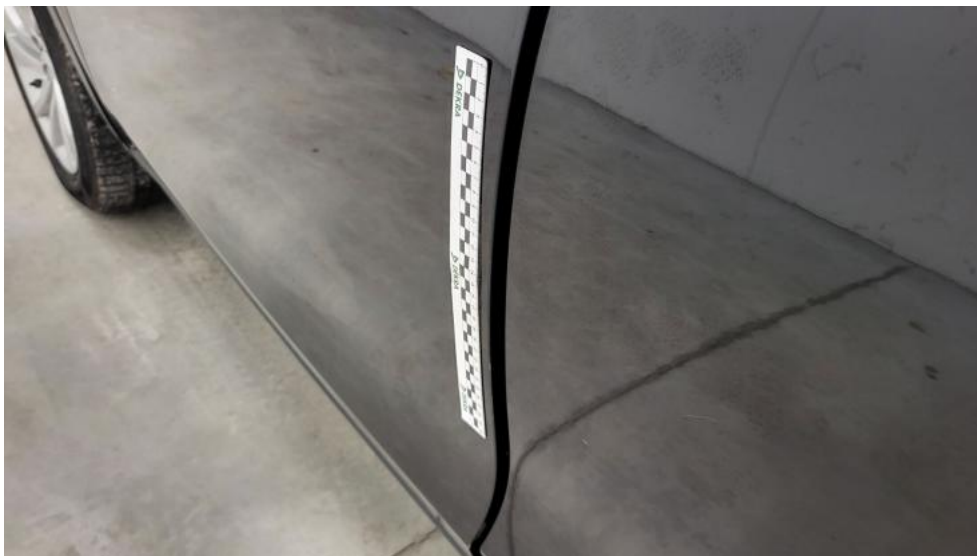
**Fot. 69.**

Drzwi przed L - Rysa/odprysk 1

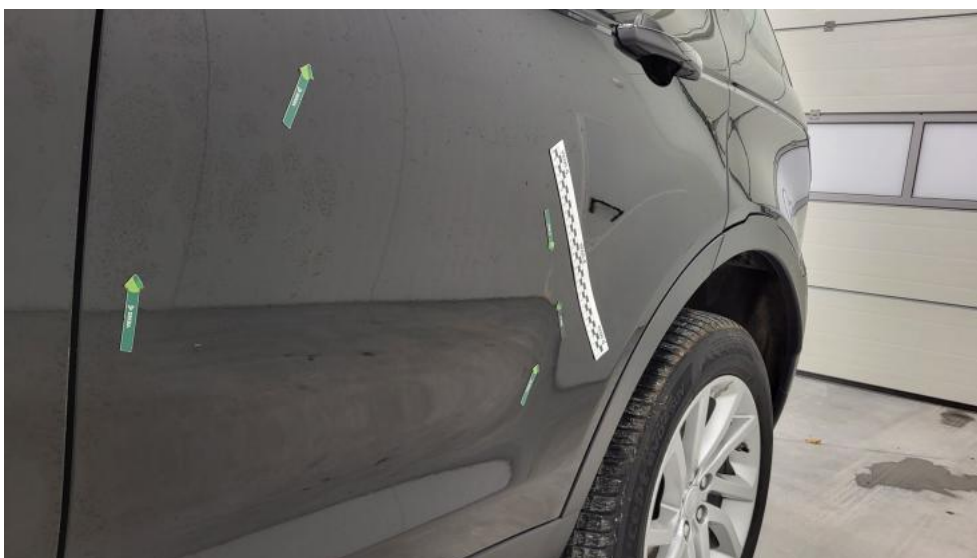
**Fot. 72.**

Drzwi tylne L - Wgniecenie/odkształcenie 1

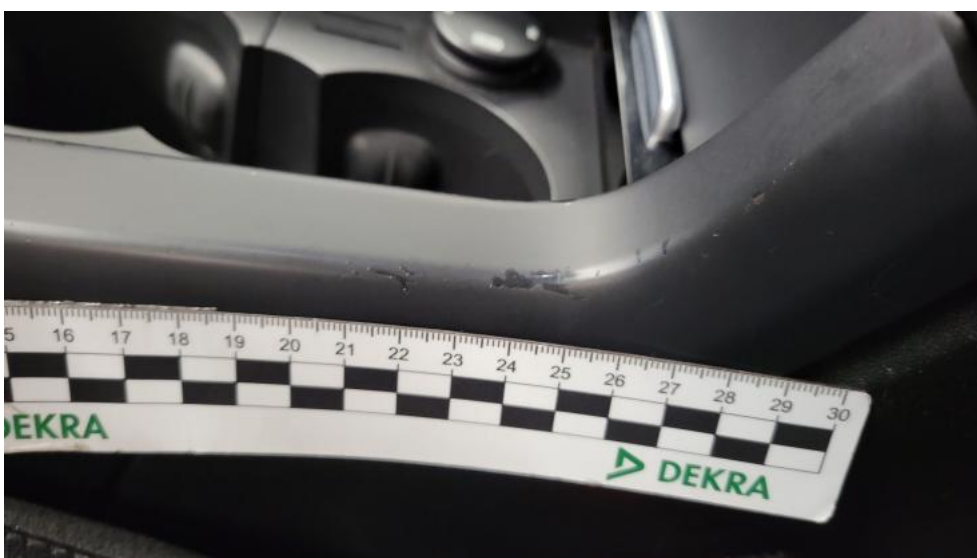
**Fot. 76.**

Konsola tunelu śr. - Rysa/odprysk 1

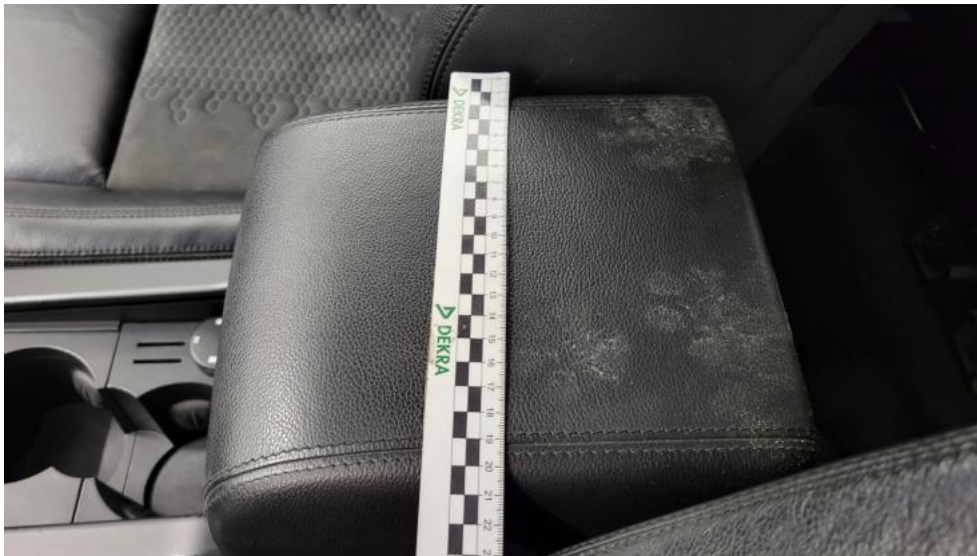
**Fot. 77.**

Podłokietnik środkowy przedni - Inne 1

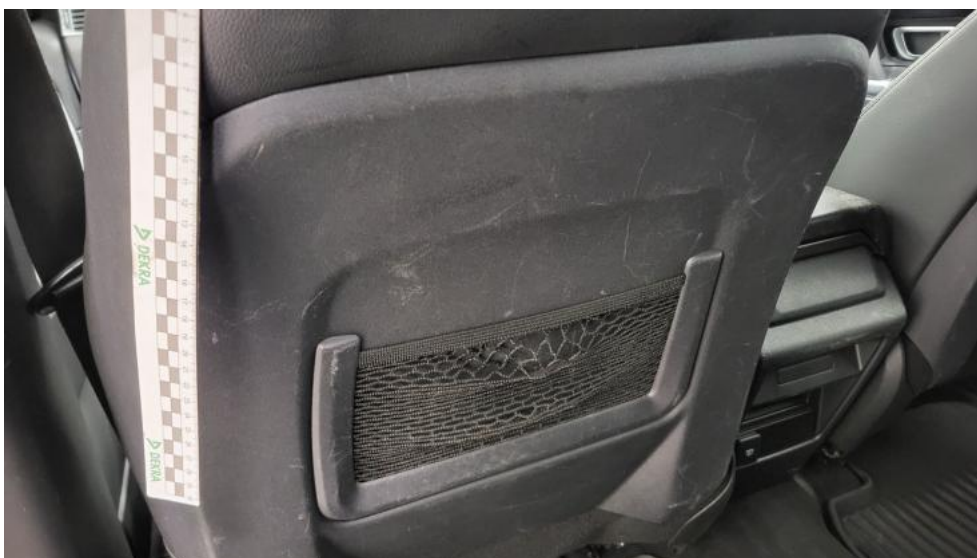
**Fot. 78.**

Fotel prz. lew. - Rysa/odprysk 1

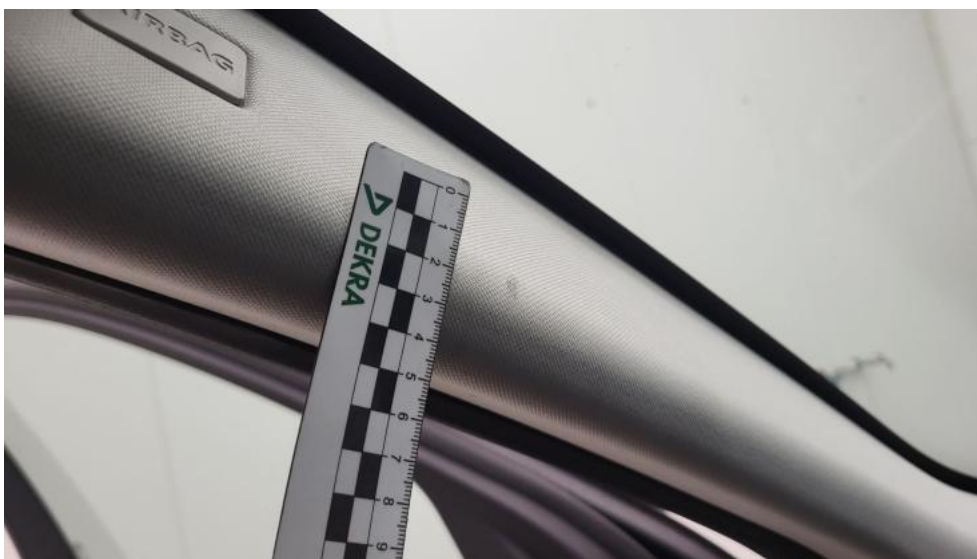
**Fot. 89.**

Wykładzina(y) słupka przedniego L - Inne 1

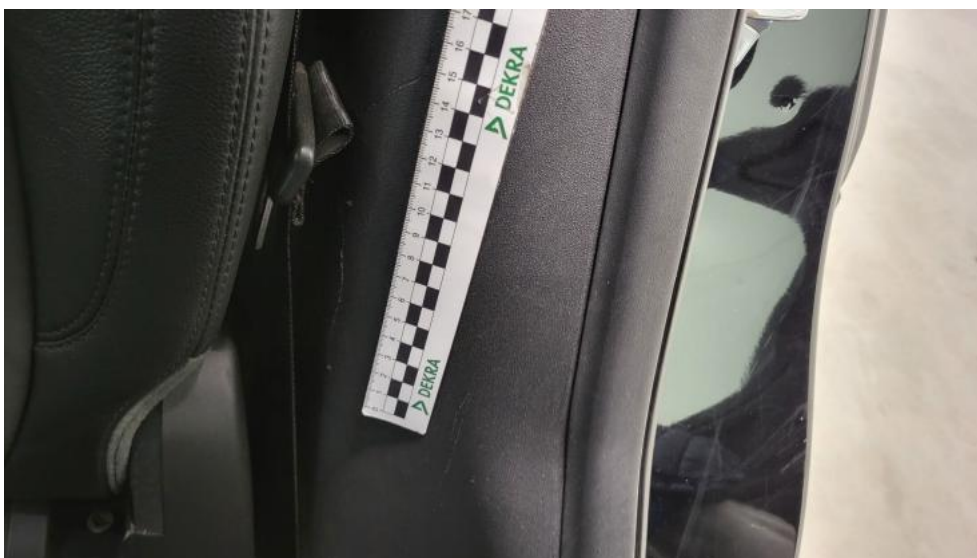
**Fot. 90.**

Wykładzina(y) słupka tylnego L - Rysa/odprysk 1

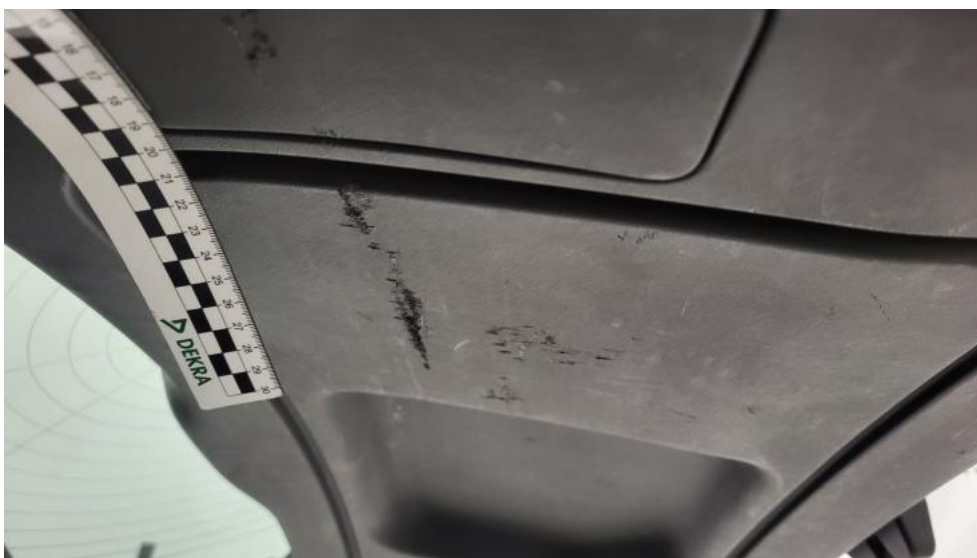
**Fot. 92.**

Wykładzina pokrywy tylnej - Rysa/odprysk 1
