Nr zlecenia DEKRA: PKOL(W)/LODZ/84108/25/10/31  
Nr zlecenia/szkody: 20/029213  
Data zlecenia: 31-10-2025

| Producent | AUDI |
| Model | A4 Avant [8K] 12-15 |
| Nr rejestracyjny | CB415LM |

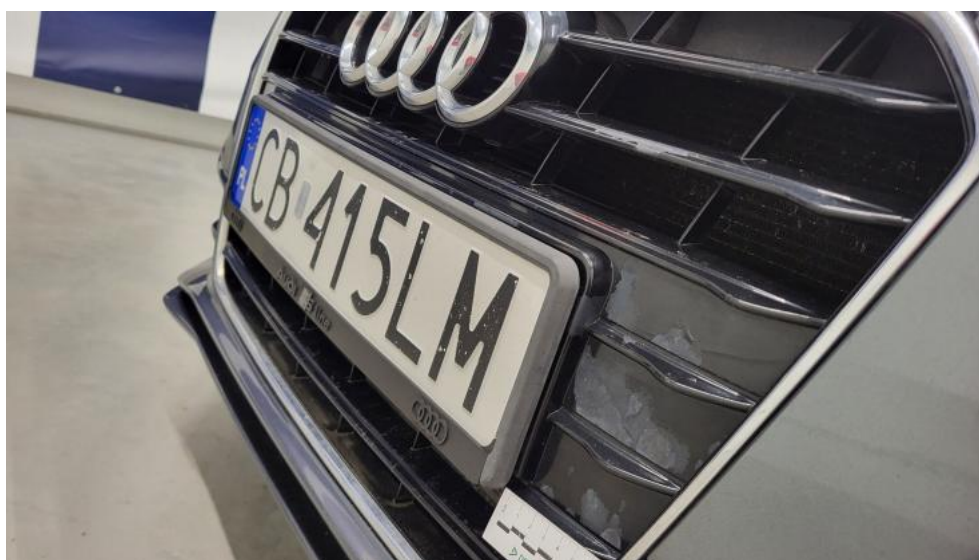
**Fot. 36.**

Atrapa przednia - Inne 1

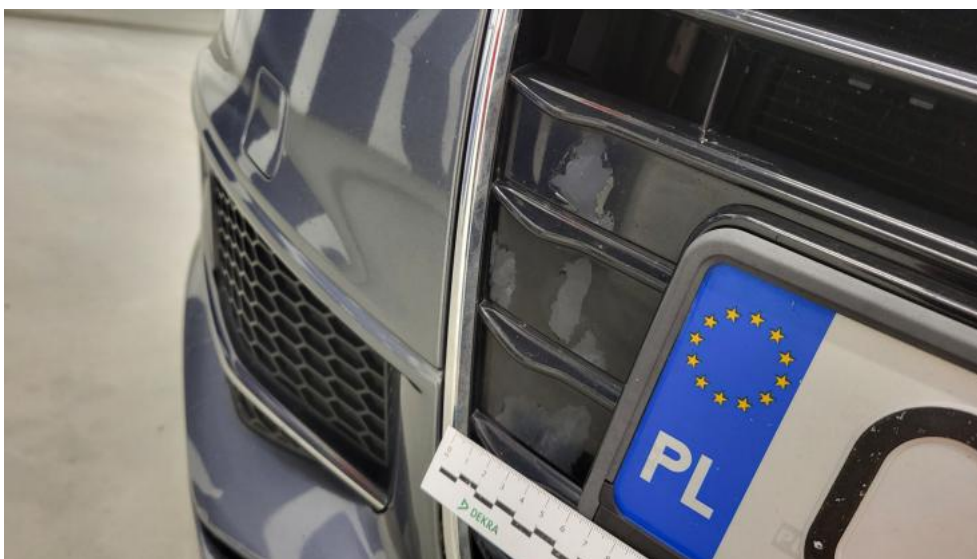
**Fot. 37.**  
Atrapa przednia - Inne 2

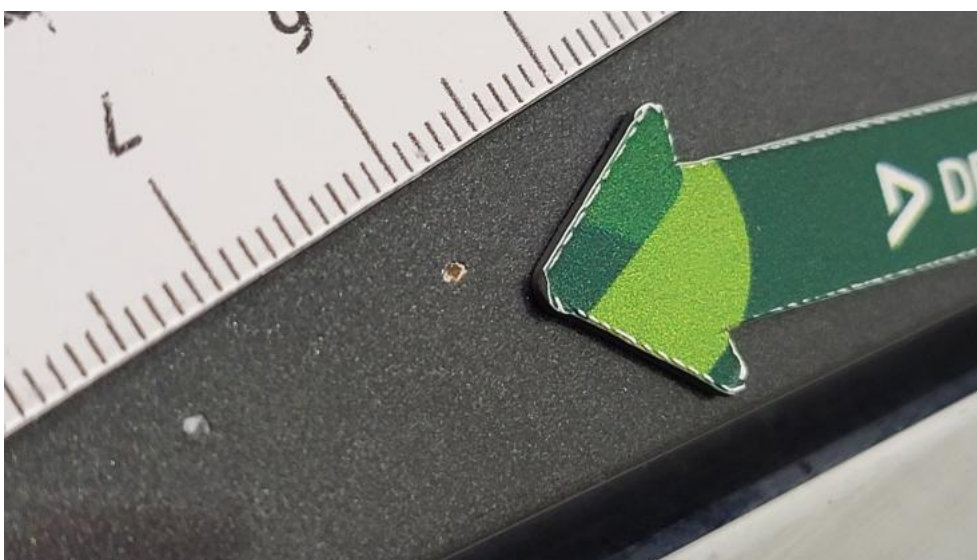
**Fot. 40.**

Pokrywa komory silnika - Inne 1

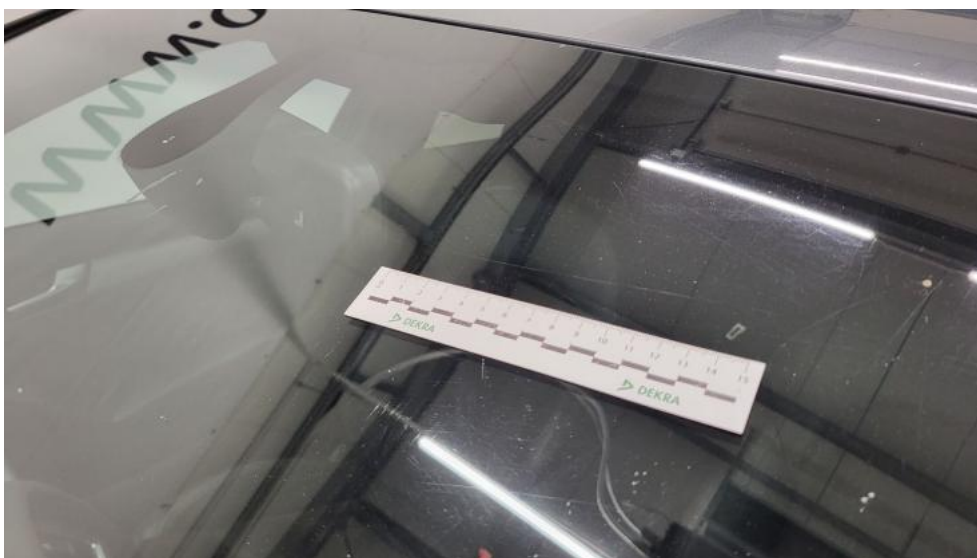
**Fot. 42.**

Brak aktualnych badań technicznych. niesprawny akumulator. Pierwsza rejestracja w kraju 25-05-2018. Rysy na samochodzie. Brak zaślepki w tylnej kanapie. Informacja prawe tylne światło cofania. Uszkodzony błotnik tylny prawy. Widoczne wady lakiernicze. Odpryski na szybie czołowej. Widoczne ślady polerowania. Nieprofesjonalne naprawy.

Szyba czołowa - Rysa/odprysk 1

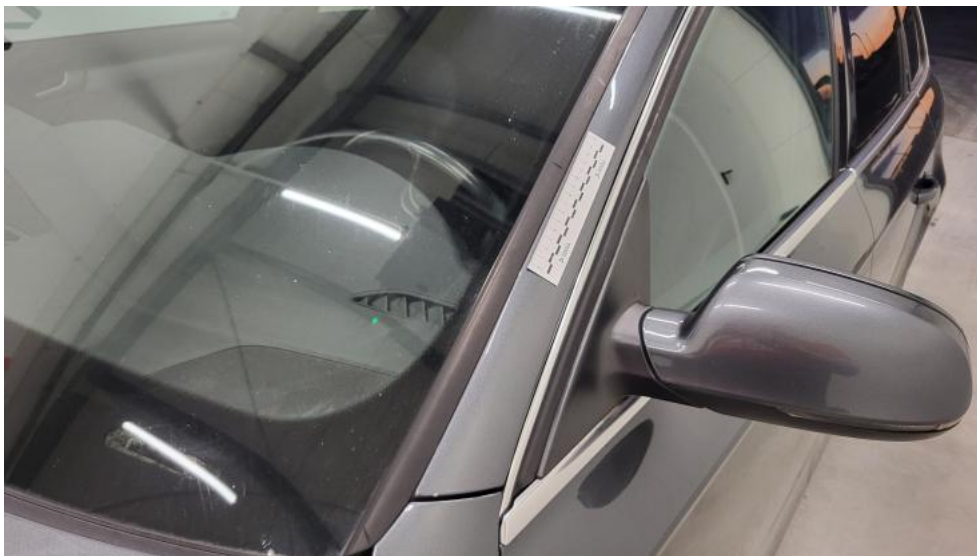
**Fot. 43.**

Uszczelka/listwa szyby czołowej - Rysa/odprysk 1

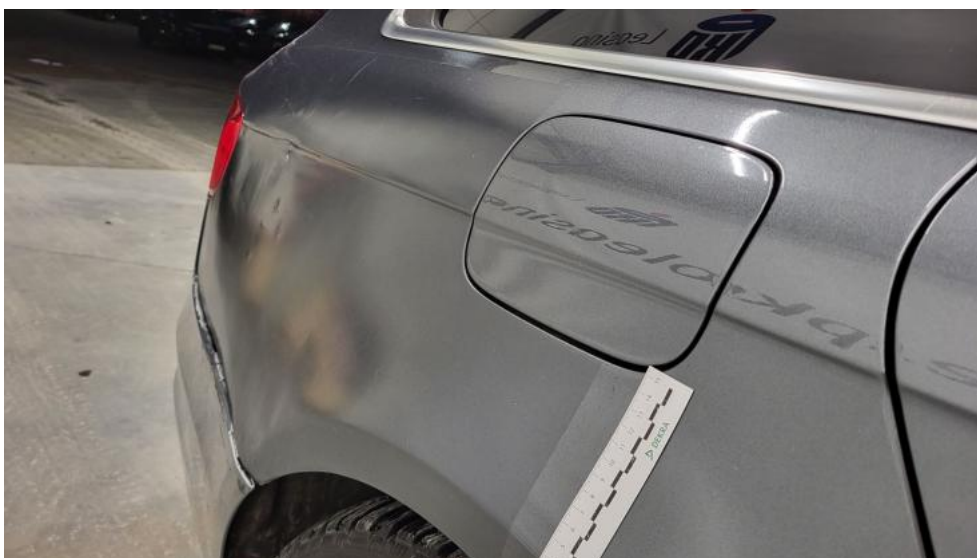
**Fot. 58.**

Błotnik tylny P / Ściana boczna P - Inne 1

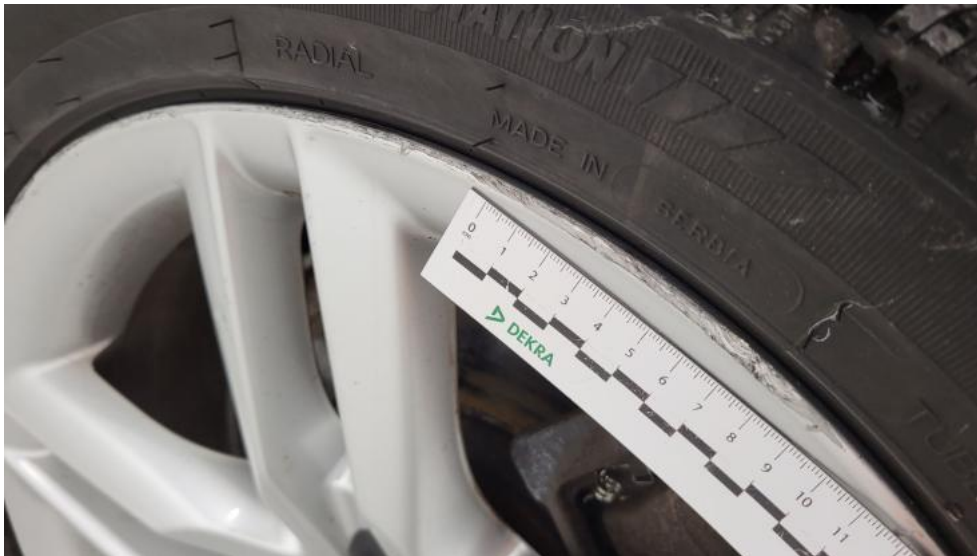
**Fot. 59.**

Felga aluminiowa tylna P - Rysa/odprysk 1

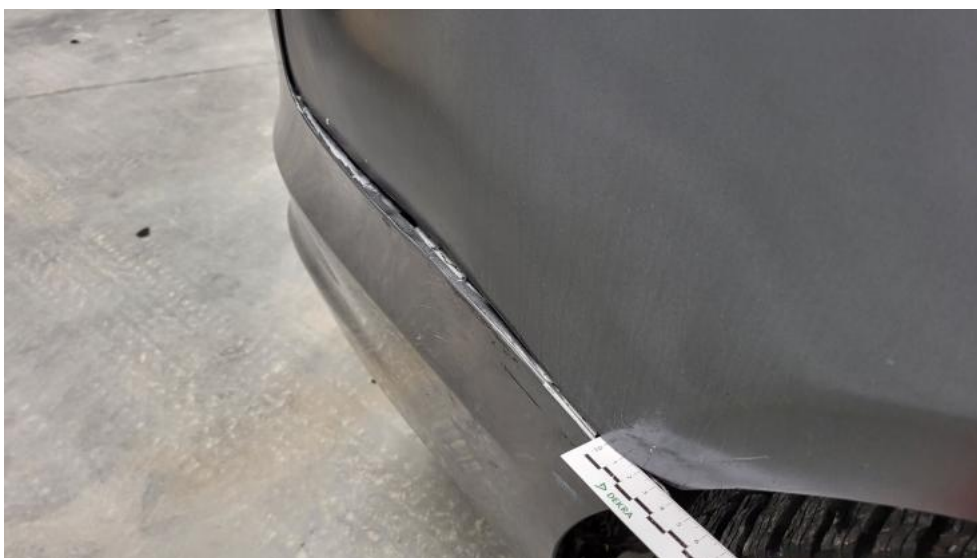
**Fot. 66.**  
Zderzak tylny - Inne 1

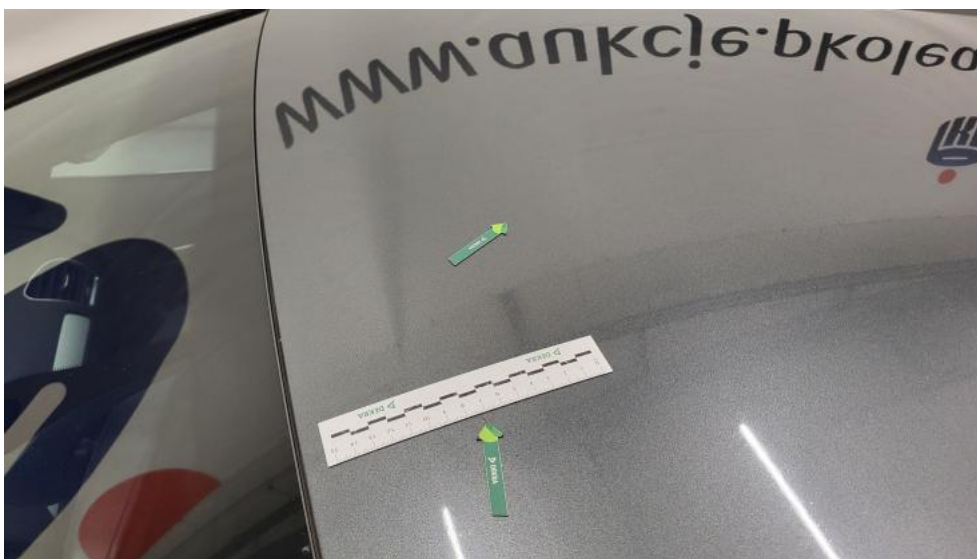
**Fot. 67.**

Dach - zdjęcie poglądowe 1

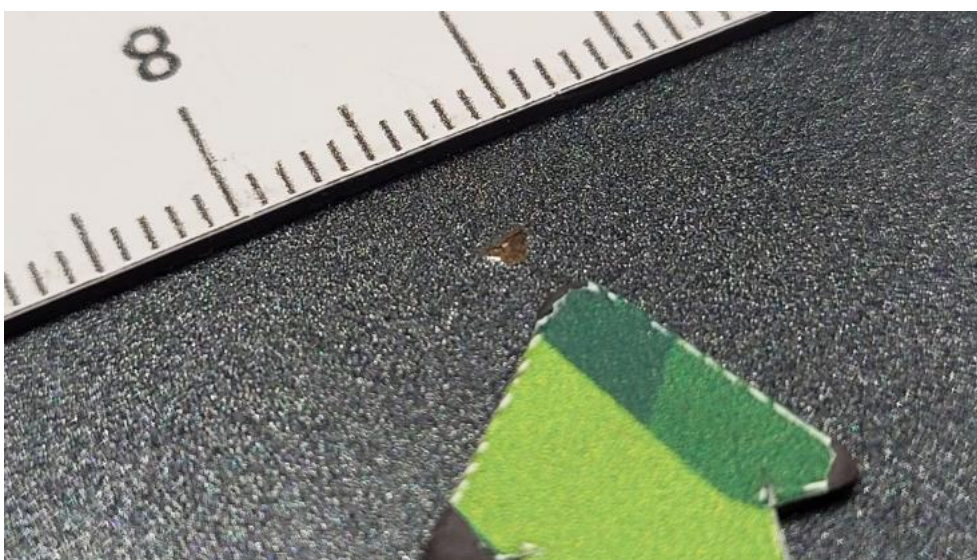
**Fot. 68.**

Dach - Inne 1

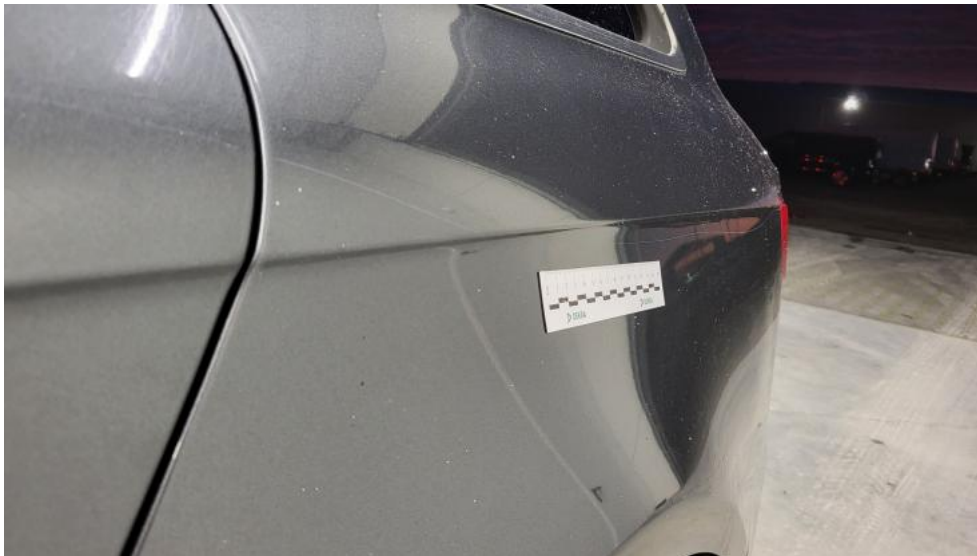
**Fot. 69.**

Błotnik tylny L / Ściana boczna L - Rysa/odprysk 1

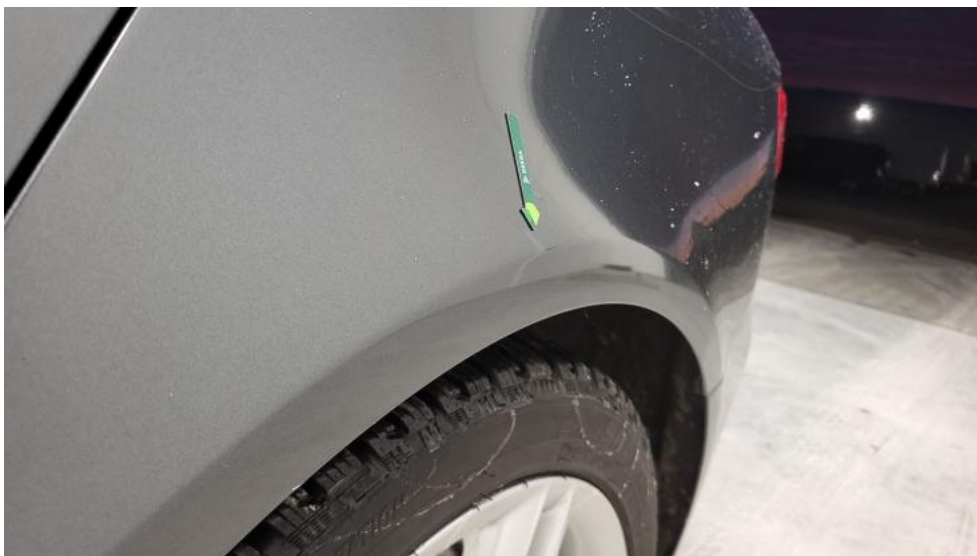
**Fot. 70.**

Błotnik tylny L / Ściana boczna L - Wgniecenie/odkształcenie 1

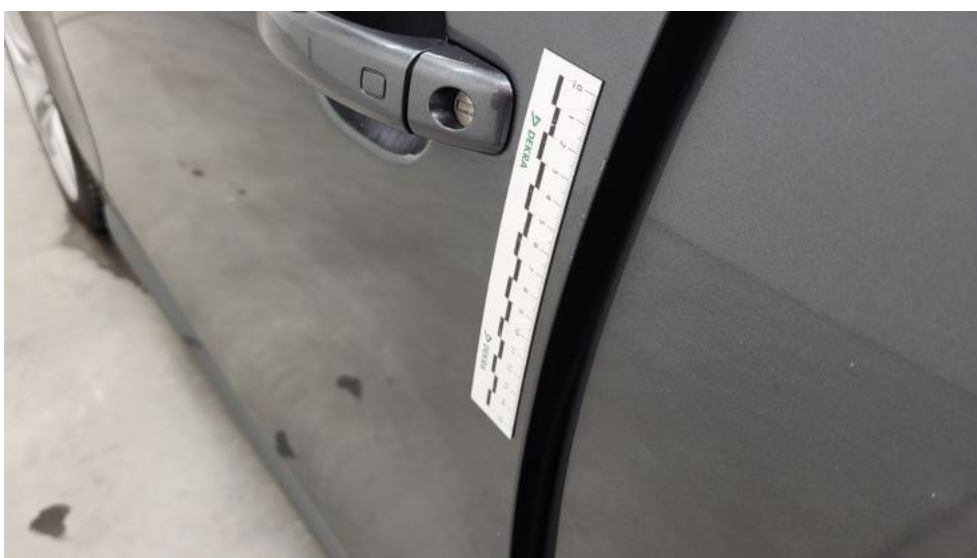
**Fot. 72.**

Drzwi przed L - Rysa/odprysk 1

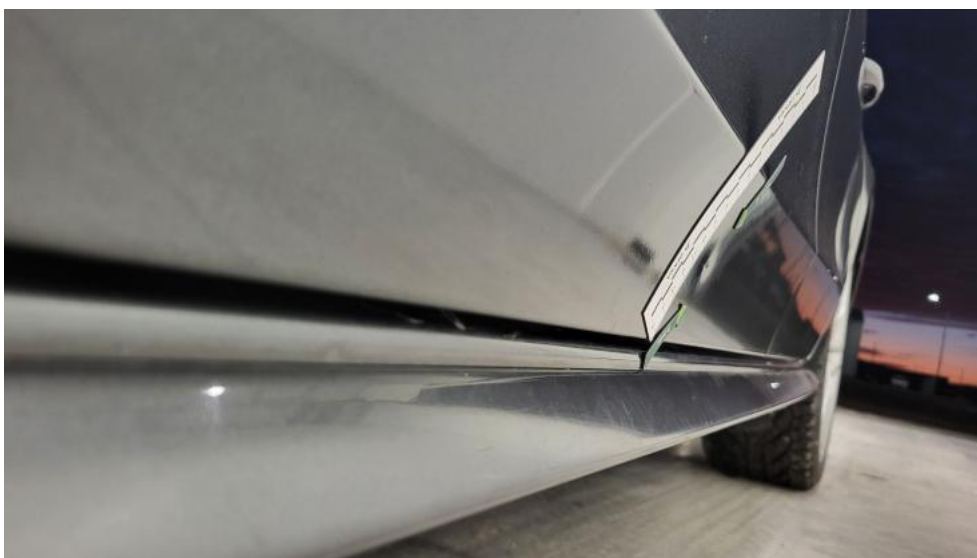
**Fot. 74.**

Drzwi przed L - Wgniecenie/odkształcenie 1

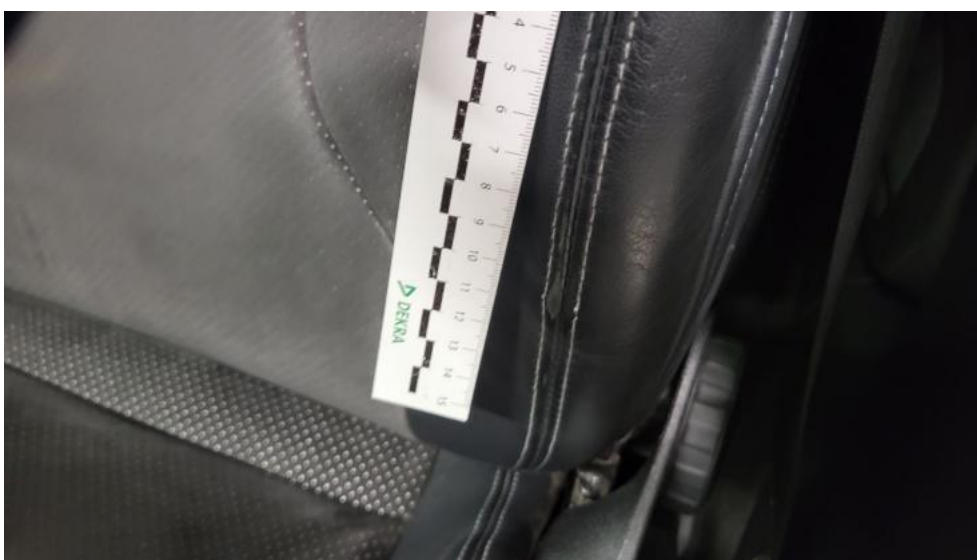
**Fot. 86.**

Fotel prz. lew. - Inne 1

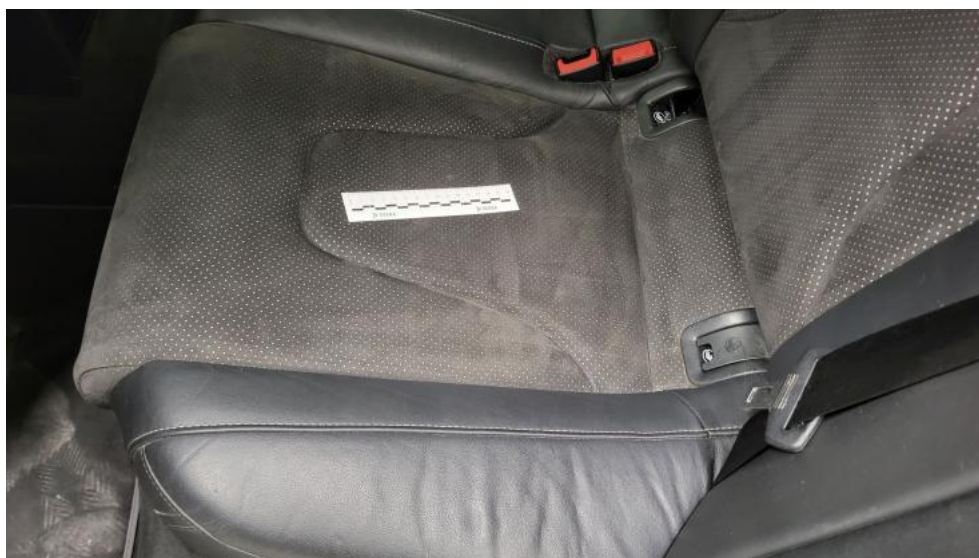
**Fot. 88.**

Kanapa tyl. - Inne 1

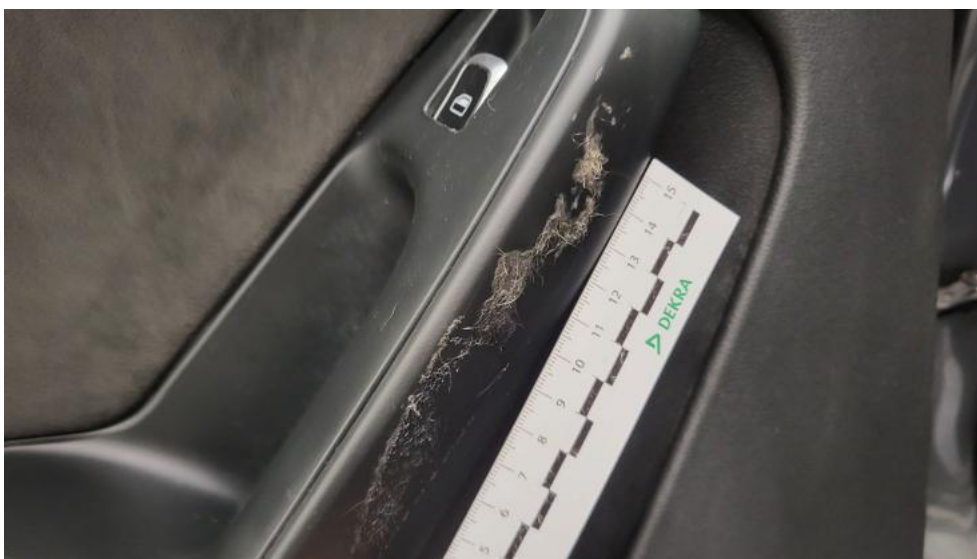
**Fot. 89.**

Uchwyt drzwi tyl L - Inne 1

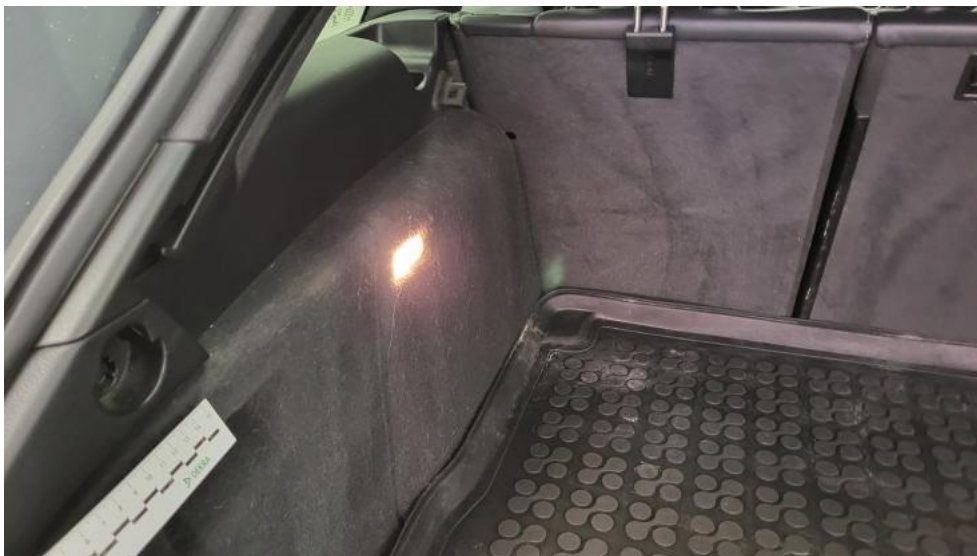
**Fot. 91.**

Półka/roleta tylna - Inne 1

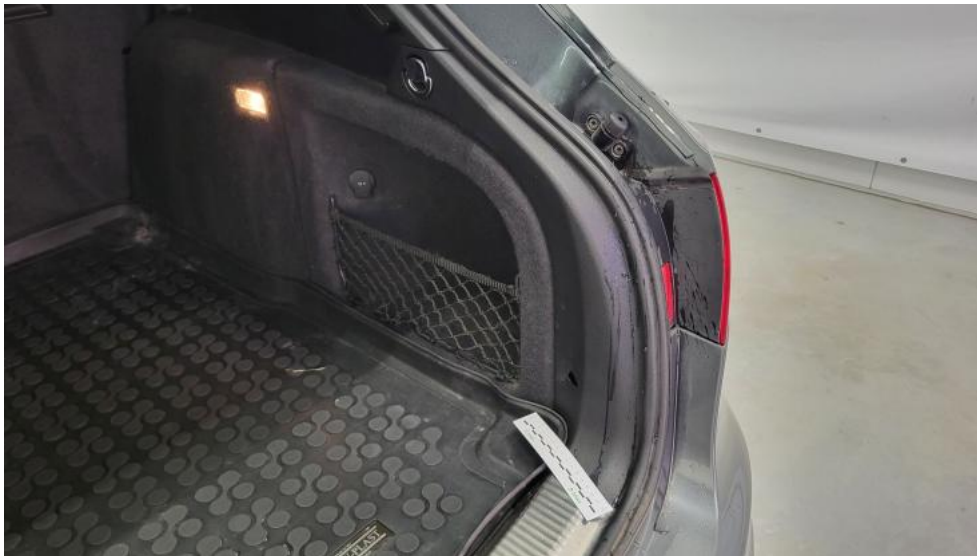
**Fot. 93.**

Wykładzina przestrzeni bagażowej - zdjęcie poglądowe 1
