DEKRA's commission No. : PKOL(W)/LODZ/84610/26/09/09  
commission/ damage No. : PS21/03320  
Date of commission: 09-09-2026

| Manufacturer | DACIA |
| Type / version | Lodgy 1.5 dCi Laureate S&S EU6 |
| Registration /record No. | CB265ML |

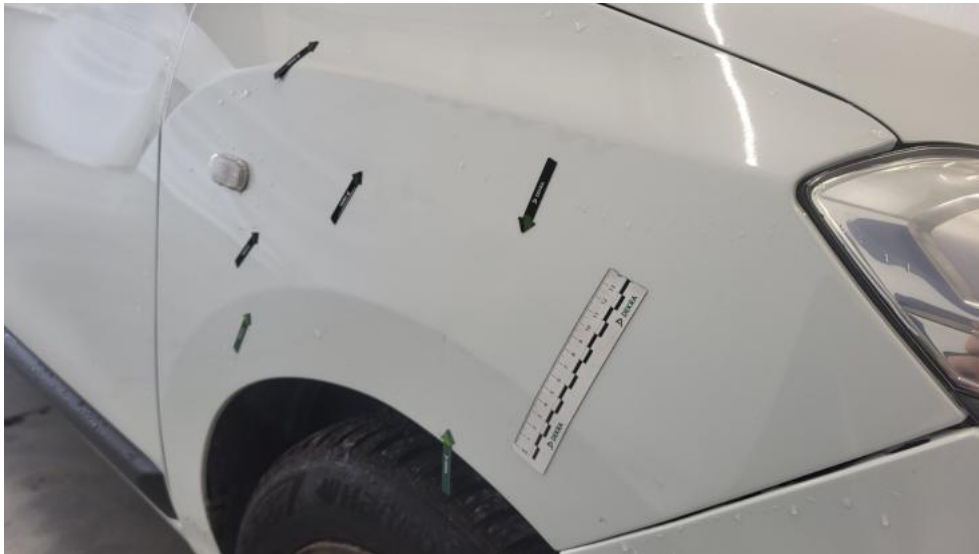
**Photo 49.**

Błotnik przedni P - zdjęcie poglądowe 1

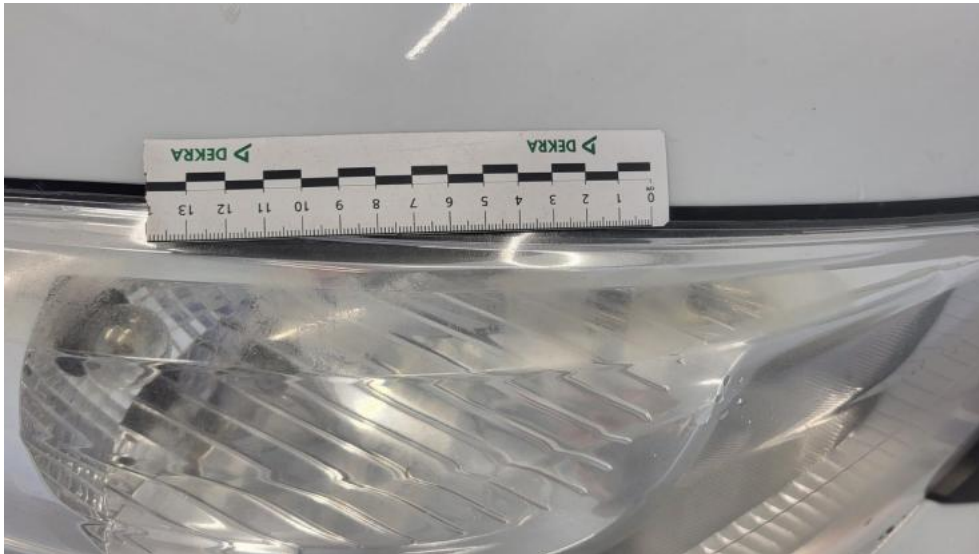
**Photo 51.**  
Reflektor P - Inne 1

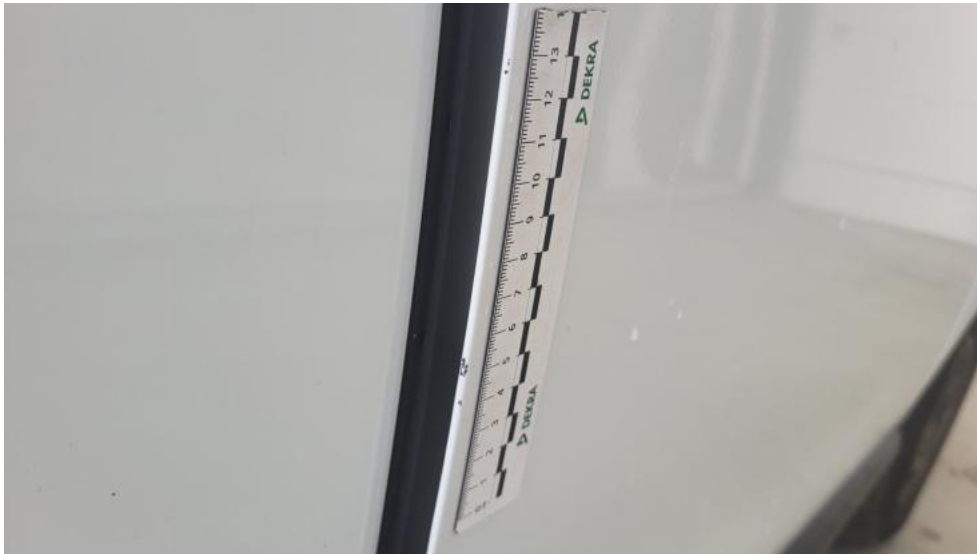
**Photo 53.**

Drzwi przednie P - Rysa/odprysk 1

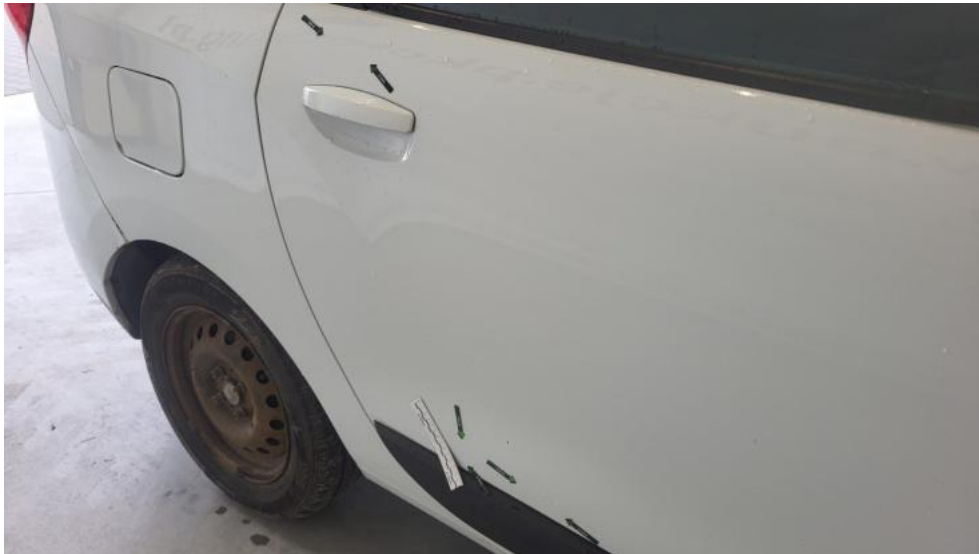
**Photo 55.**

Drzwi tylne P - zdjęcie pogładowe 1

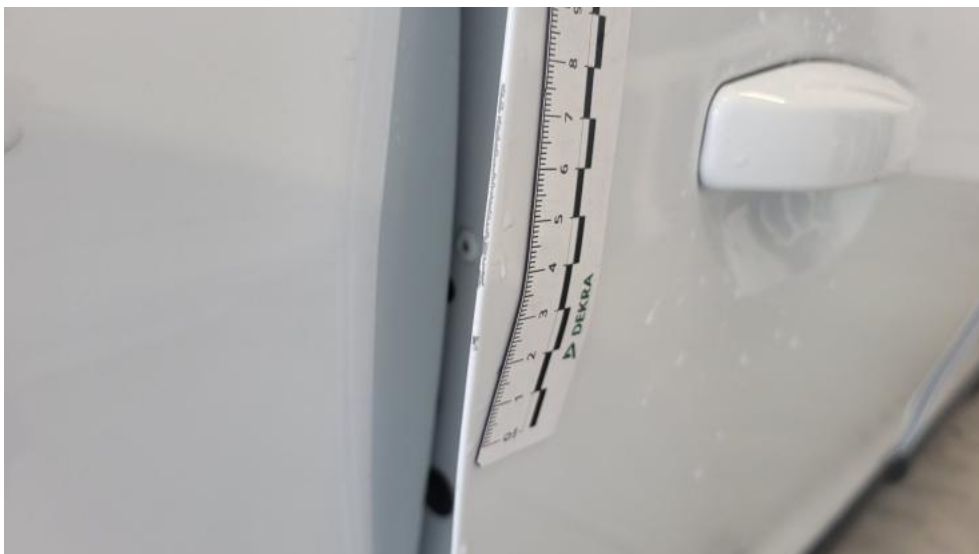
**Photo 56.**

Drzwi tylne P - Rysa/odprysk 1

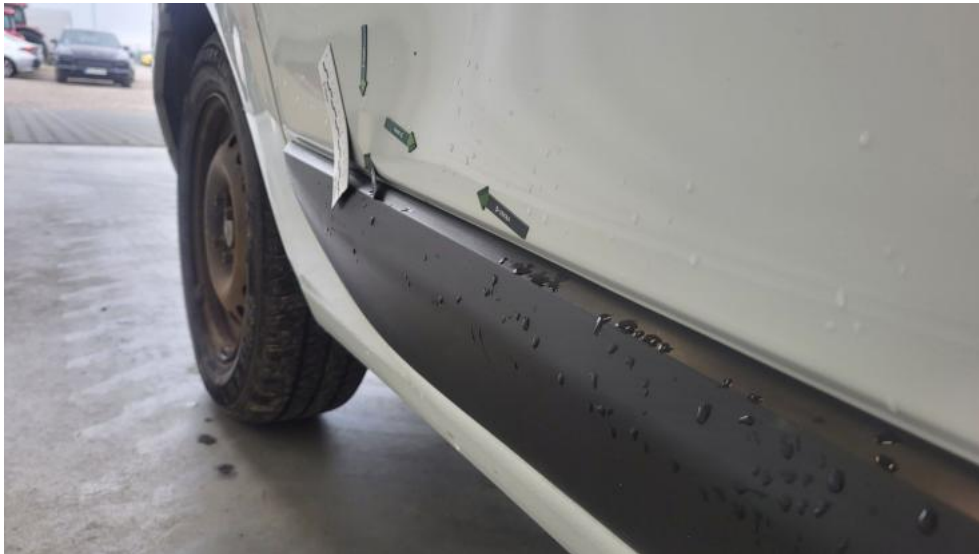
**Photo 57.**

Drzwi tylne P - Wgniecenie/odkształcenie 1

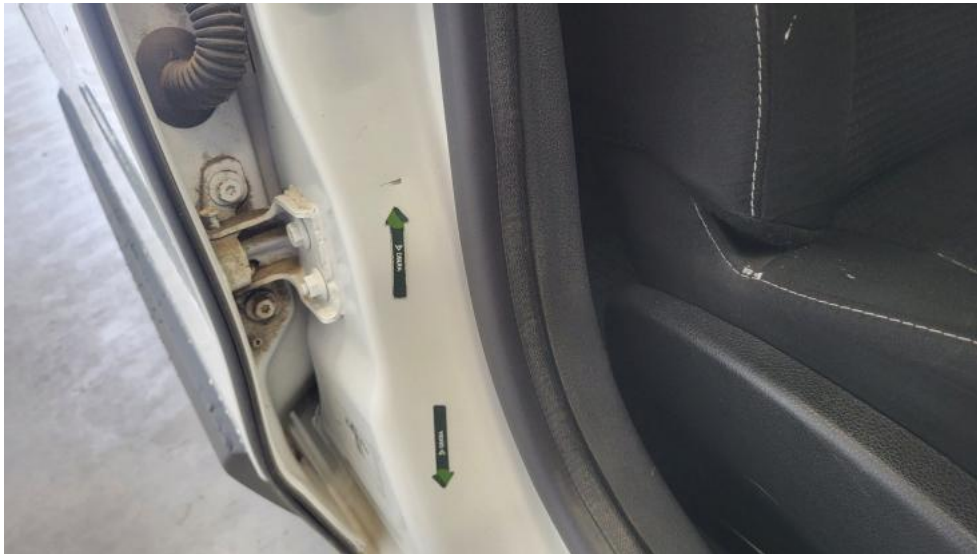
**Photo 61.**

Słupek środkowy P - Wgniecenie/odkształcenie 1

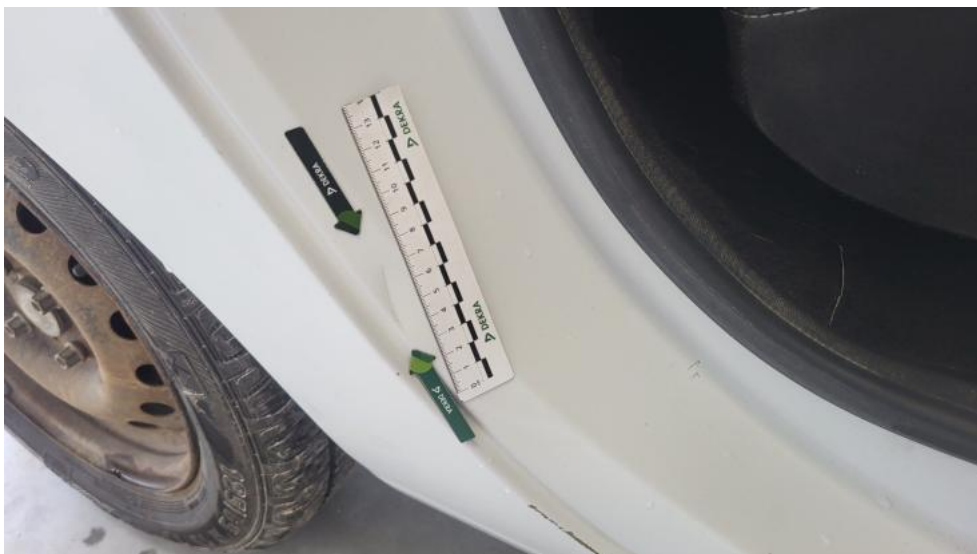
**Photo 62.**

Łotnik tylny P / Ściana boczna P - Wgniecenie/odkształcenie 1

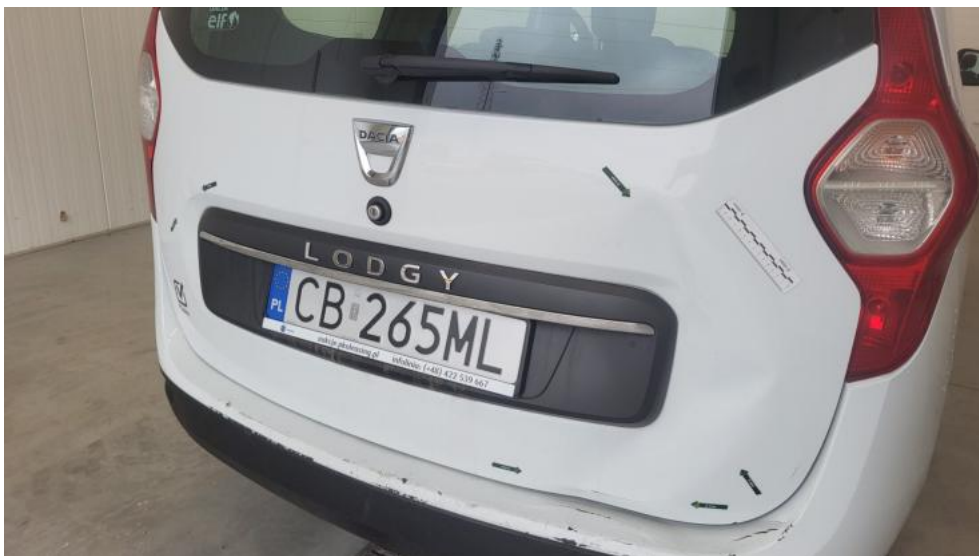
**Photo 66.**

Pokrywy bagażnika - zdjęcie poglądowe 1

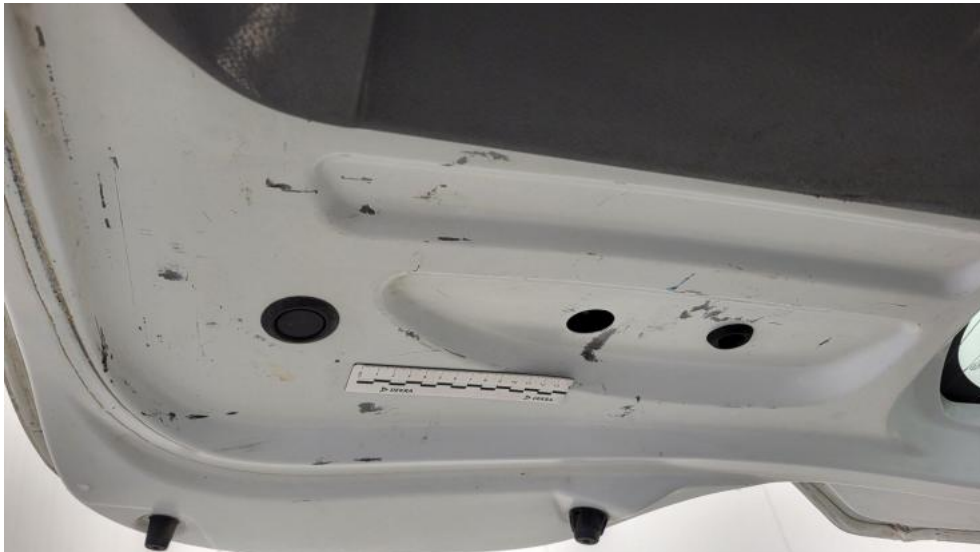
**Photo 67.**

Pokrywy bagażnika - Rysa/odprysk 1

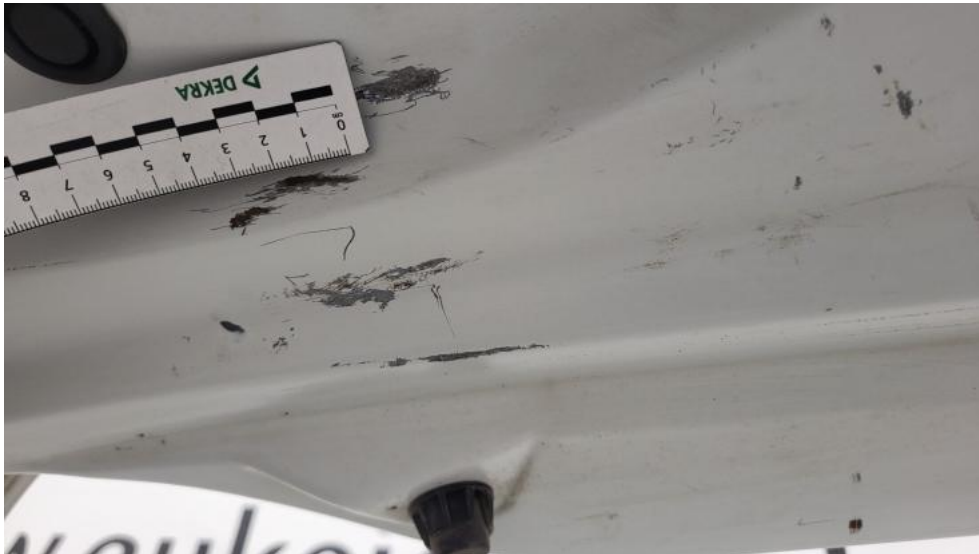
**Photo 71.**

Pokrywy bagażnika - Inne 2

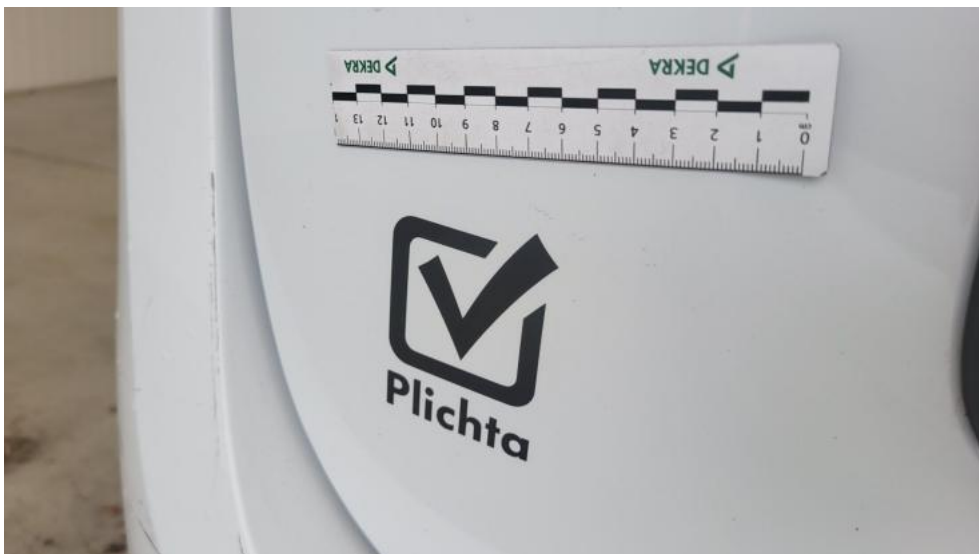
**Photo 72.**

Pokrywy bagażnika() - Inne 3

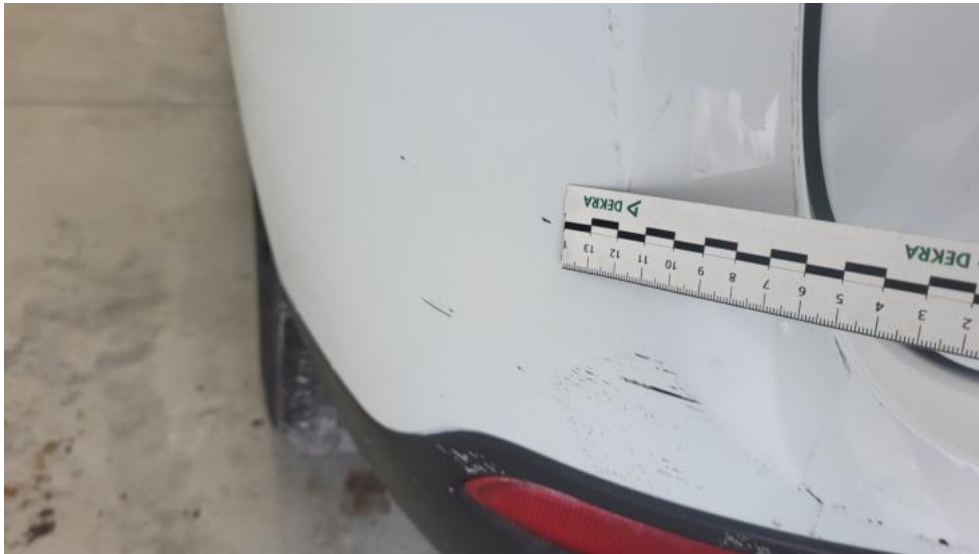
**Photo 75.**

Zderzak tylny - Rysa/odprysk 1

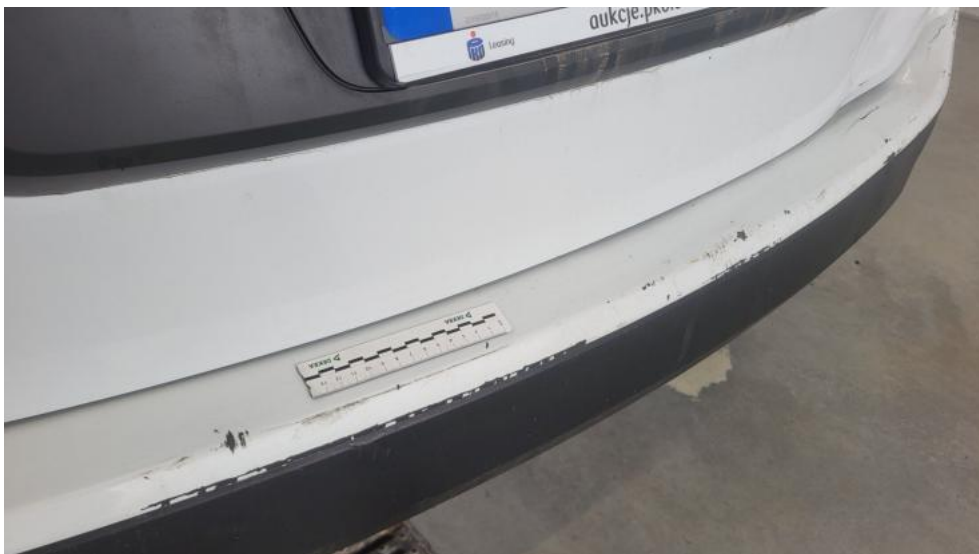
**Photo 76.**

Zderzak tylny - Rysa/odprysk 2

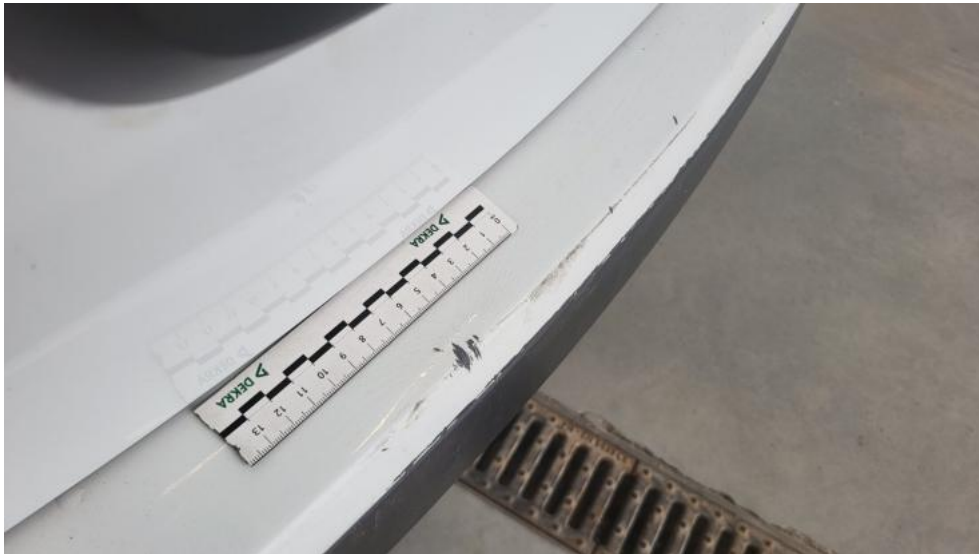
**Photo 77.**

Zderzak tylny - Wgniecenie/odkształcenie 1

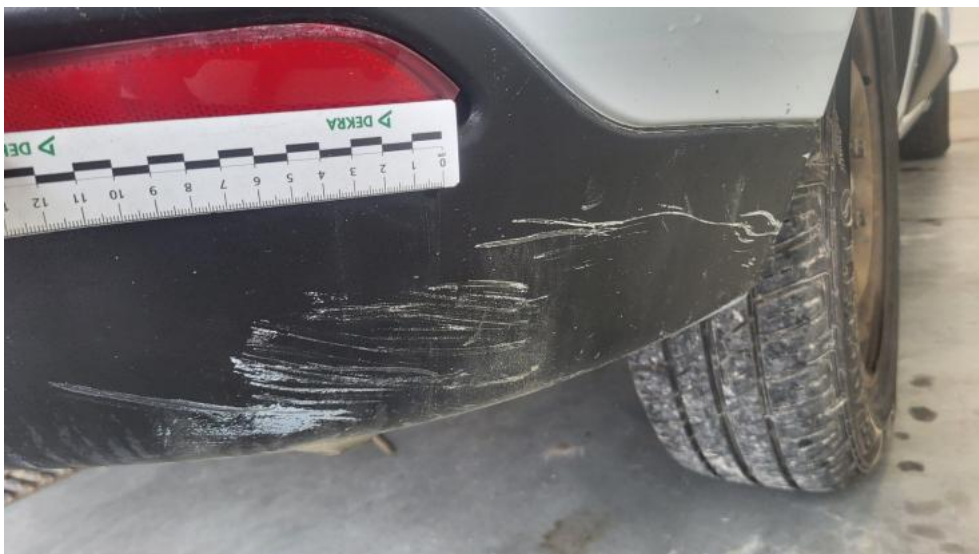
**Photo 82.**

Zderzak tylny cz dolna - Rysa/odprysk 1

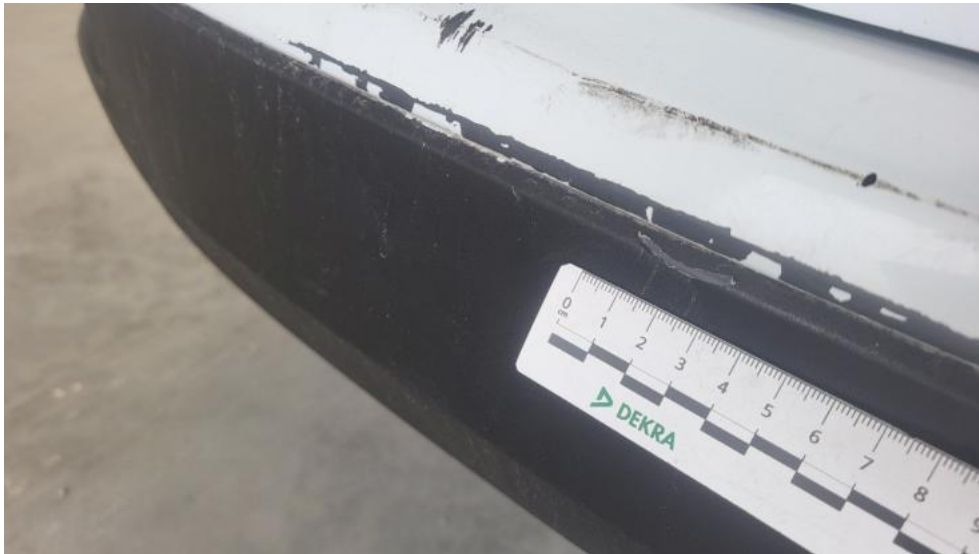
**Photo 83.**

Zderzak tylny cz dolna - Rysa/odprysk 2

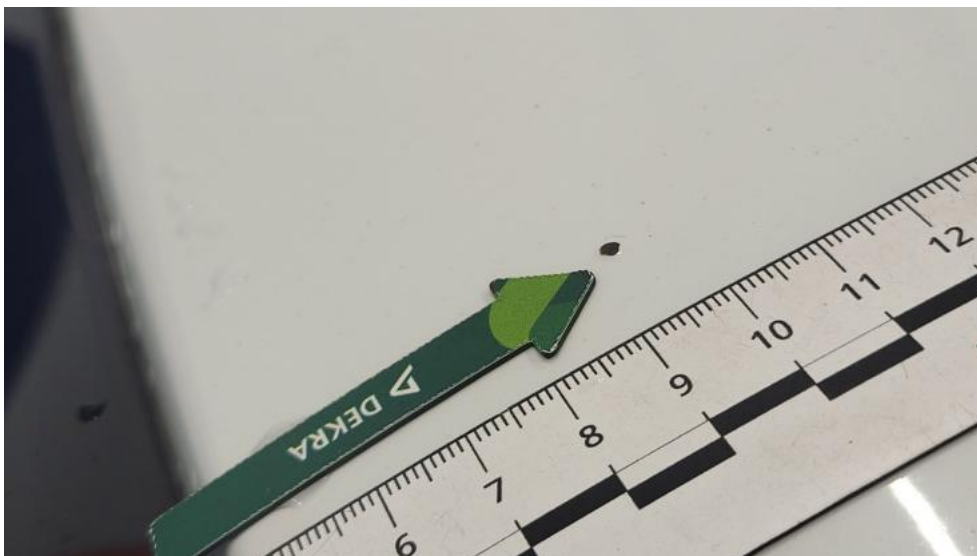
**Photo 87.**  
Dach - Inne 2

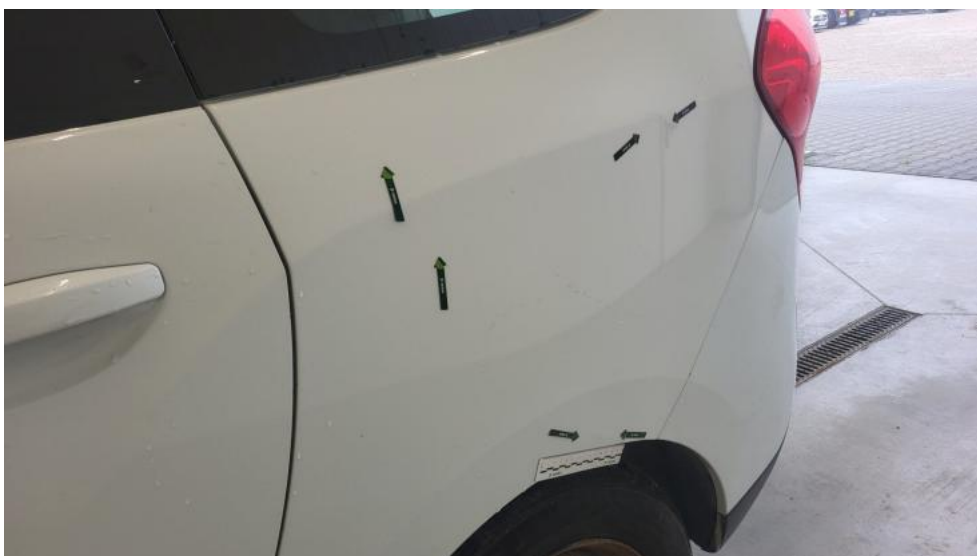
**Photo 88.**  
Błotnik tylny L / Ściana boczna L - zdjęcie poglądowe 1

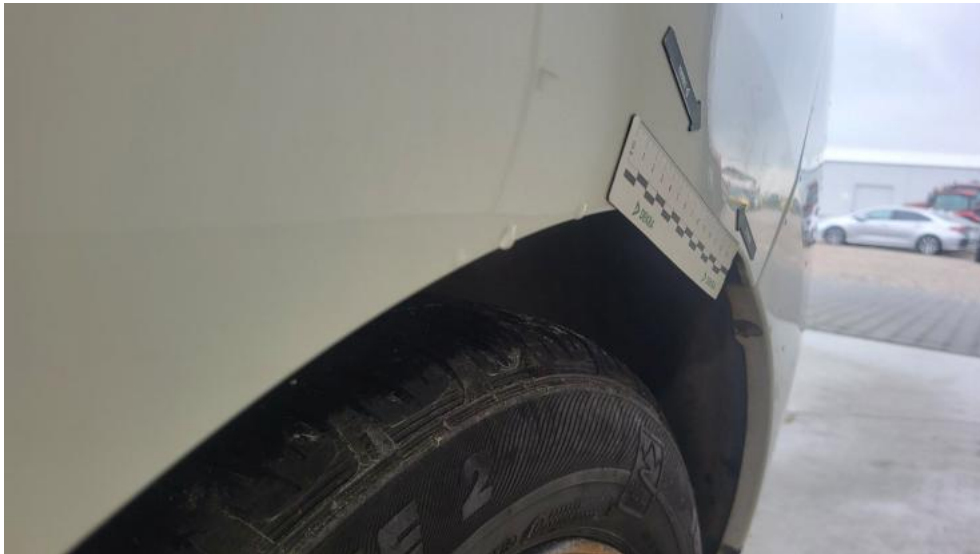
**Photo 89.**

Błotnik tylny L / Ściana boczna L - Wgniecenie/odkształcenie 1

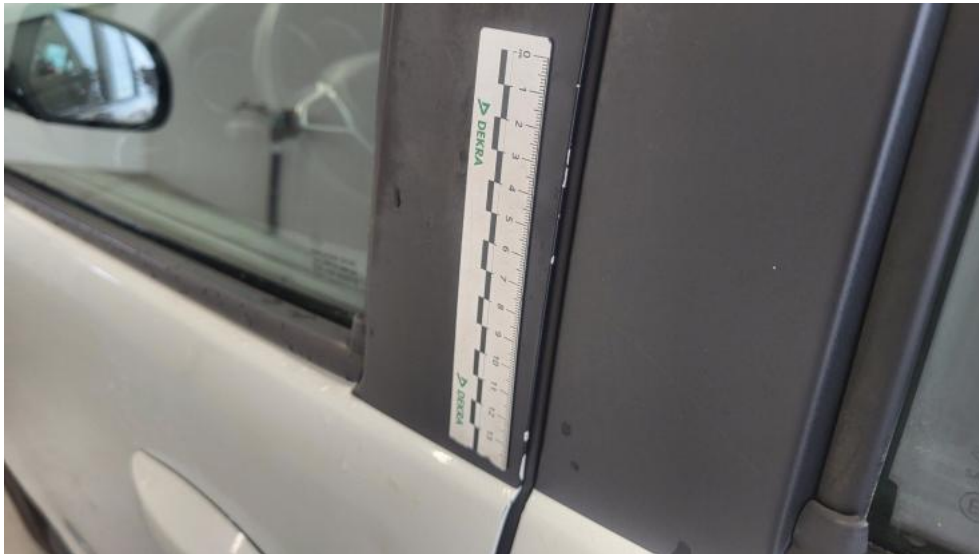
**Photo 95.**

Drzwi przed L - Rysa/odprysk 1

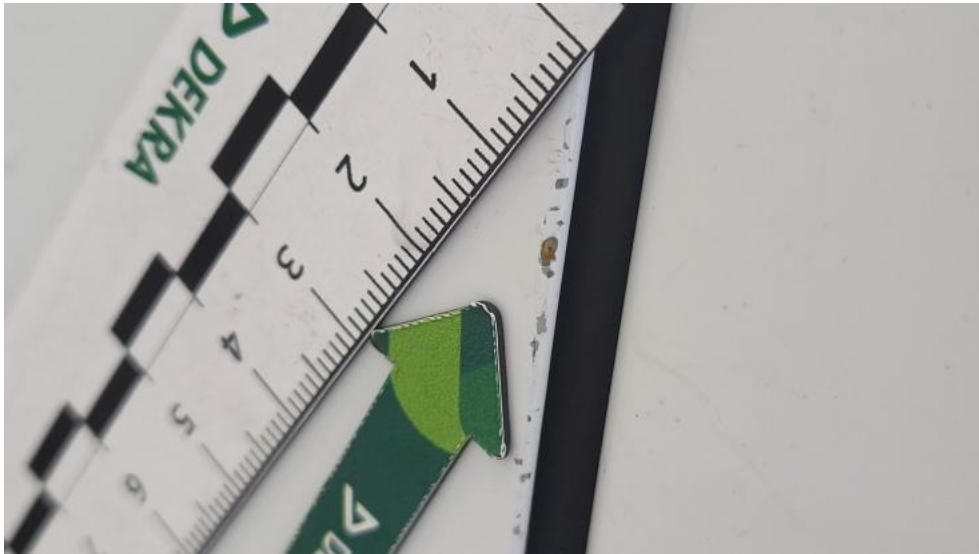
**Photo 97.**

Drzwi przed L - Inne 1

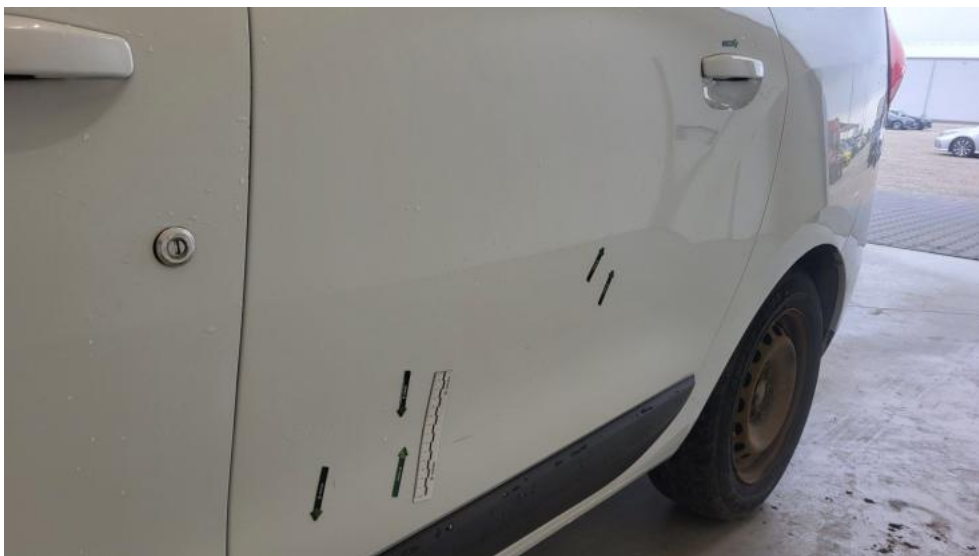
**Photo 98.**

Drzwi tylne L - zdjęcie poglądowe 1

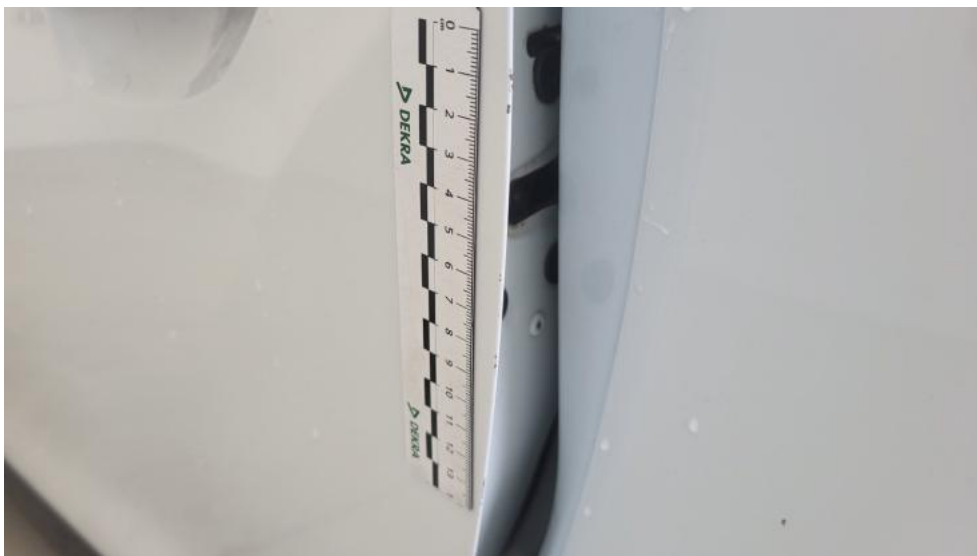
**Photo 99.**

Drzwi tylne L - Rysa/odprysk 1

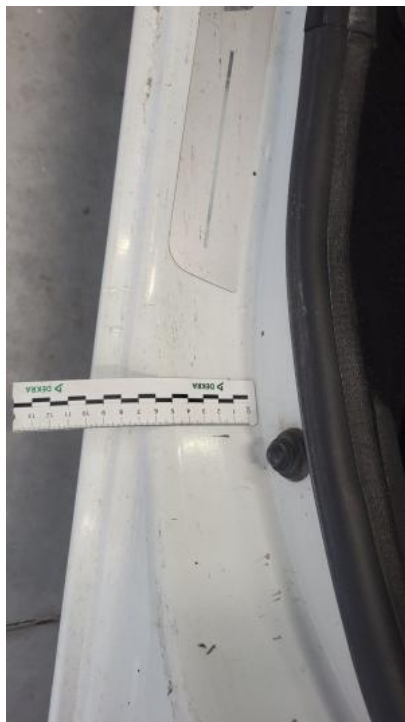
**Photo 101.**

Próg L - Rysa/odprysk 1

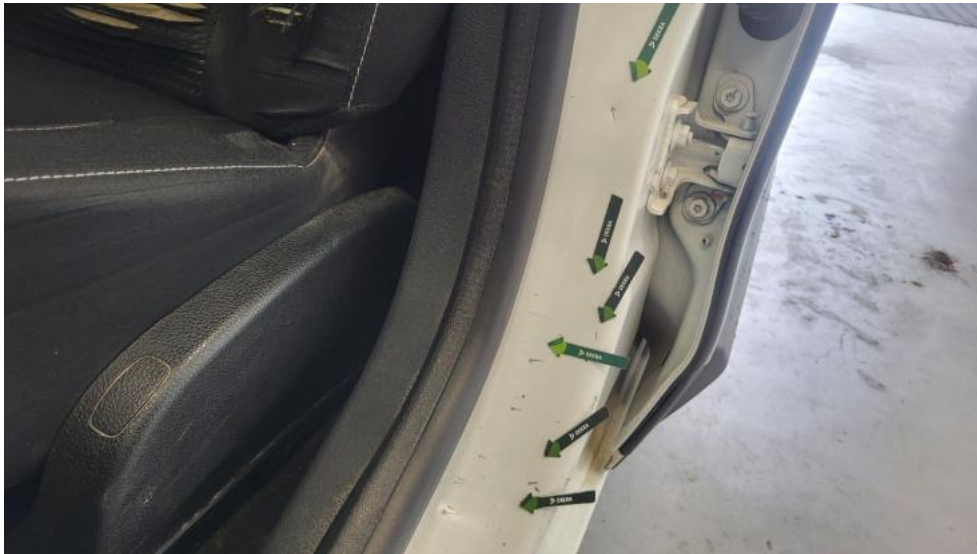
**Photo 103.**

Słupek środkowy L - Wgniecenie/odkształcenie 1

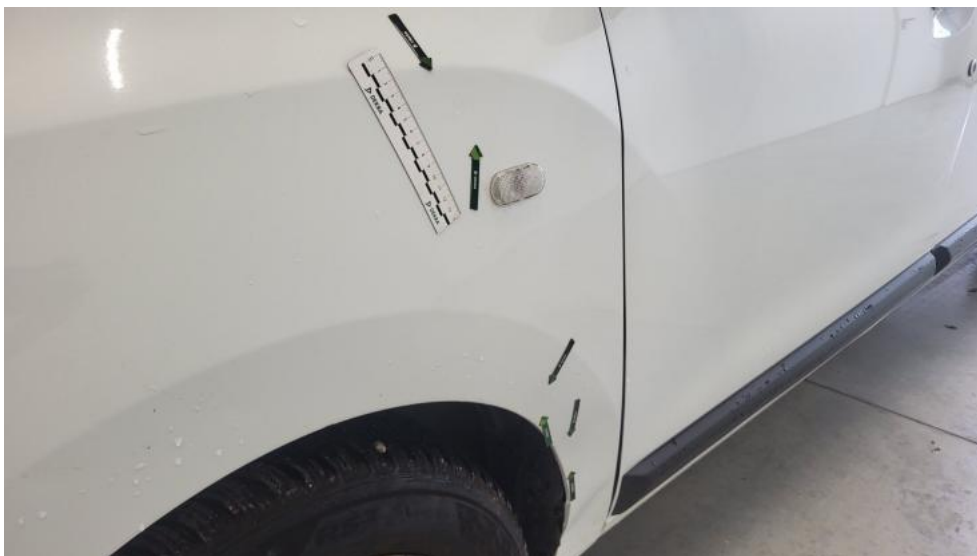
**Photo 104.**

Łotnik przedni L - zdjęcie poglądowe 1

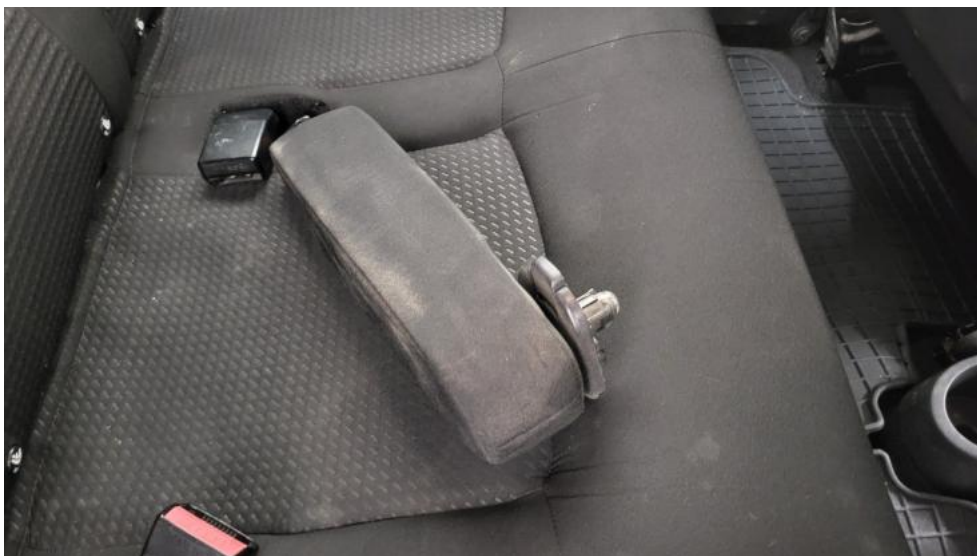
**Photo 112.**

Podłokietnik środkowy przedni - Inne 1

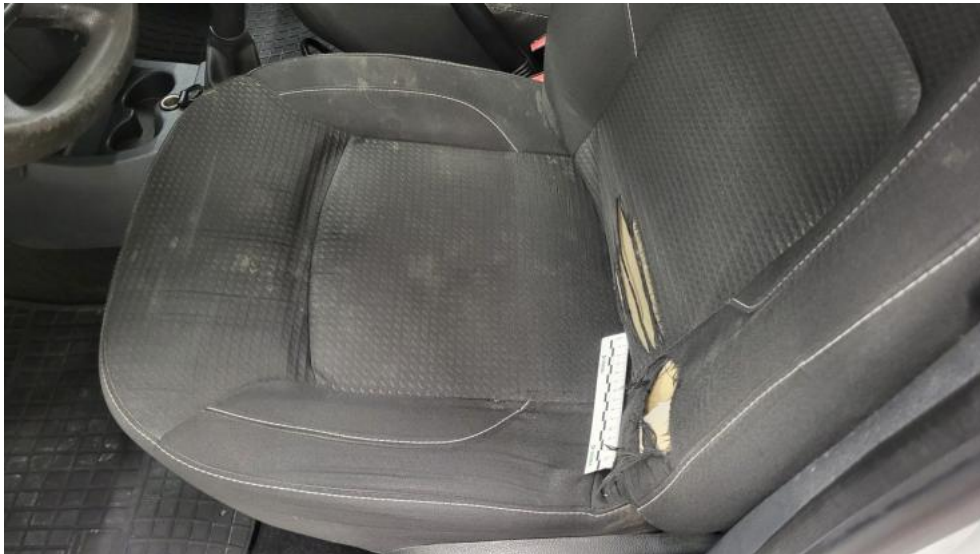
**Photo 113.**

Fotel prz. lew. - zdjęcie poglądowe 1

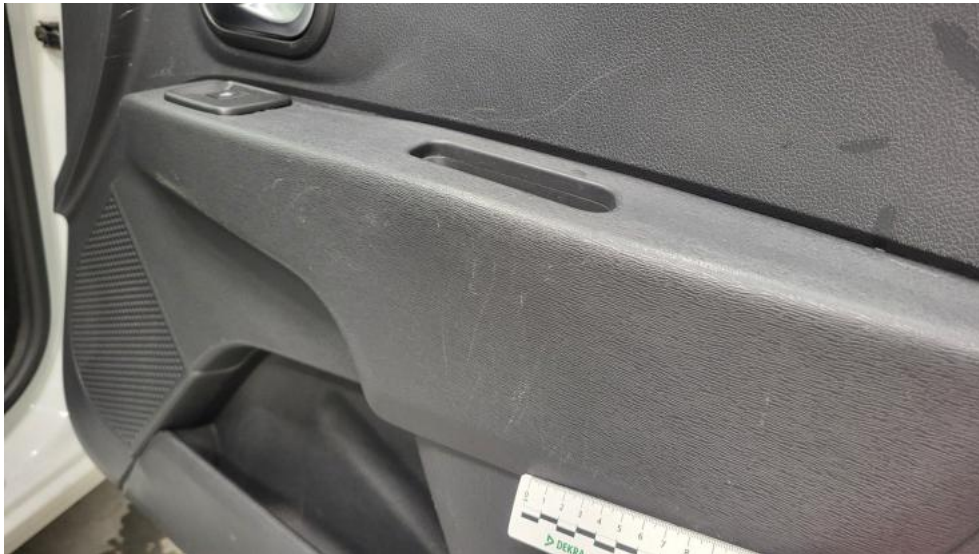
**Photo 121.**

Tapicerka drzwi przednich P - Rysa/odprysk 1

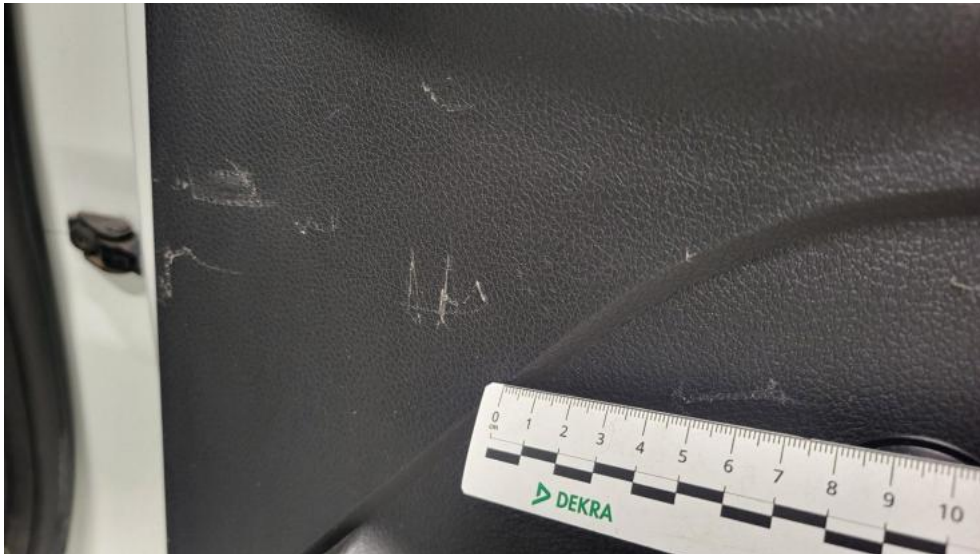
**Photo 123.**

Tapicerka drzwi tylnych P - Rysa/odprysk 1

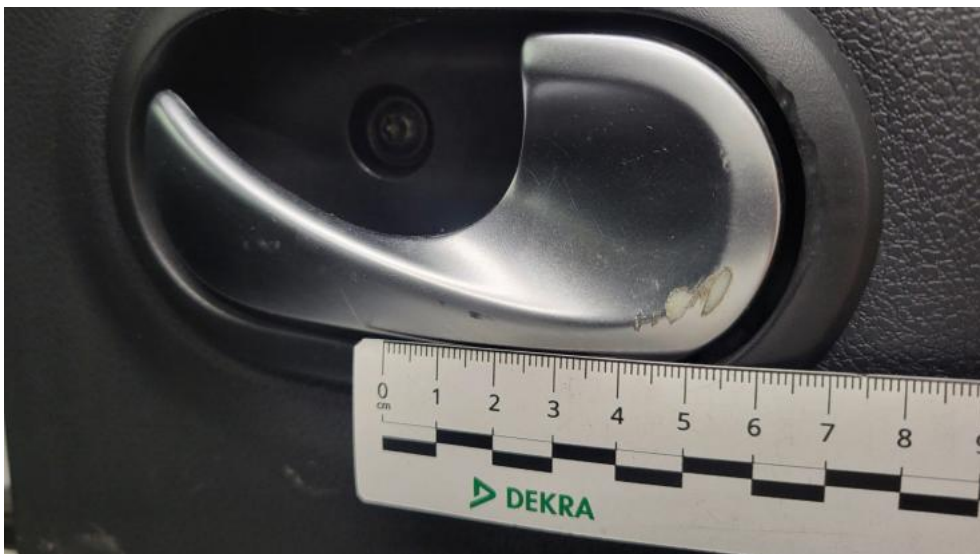
**Photo 124.**

Uchwyt drzwi tyl P - Rysa/odprysk 1

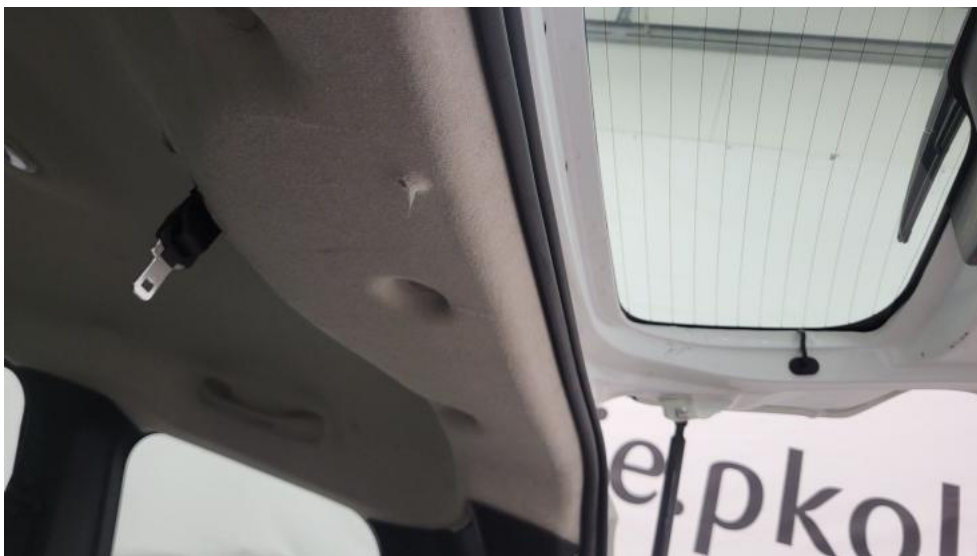
**Photo 125.**

Podsufitka - zdjęcie poglądowe 1

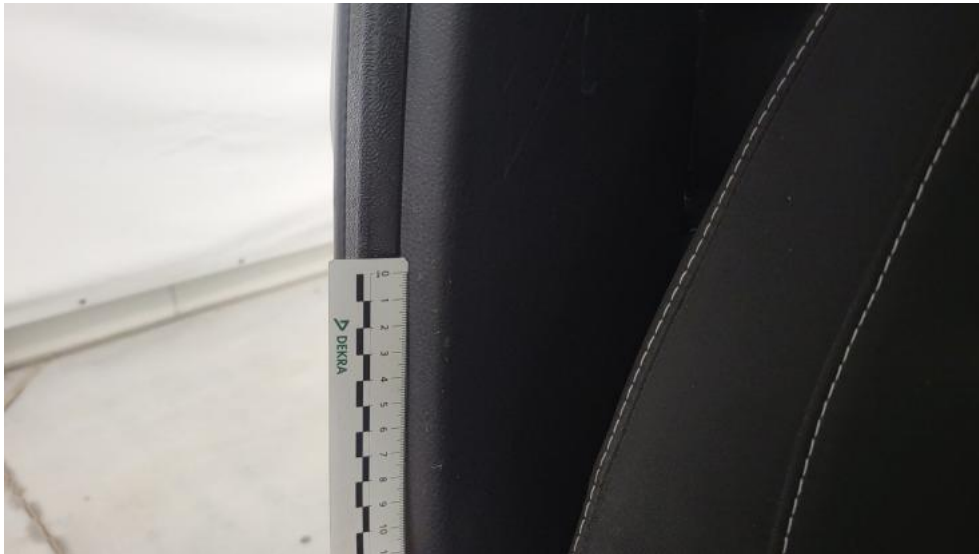
**Photo 129.**

Wykładzina(y) słupka środkowego P - Rysa/odprysk 1

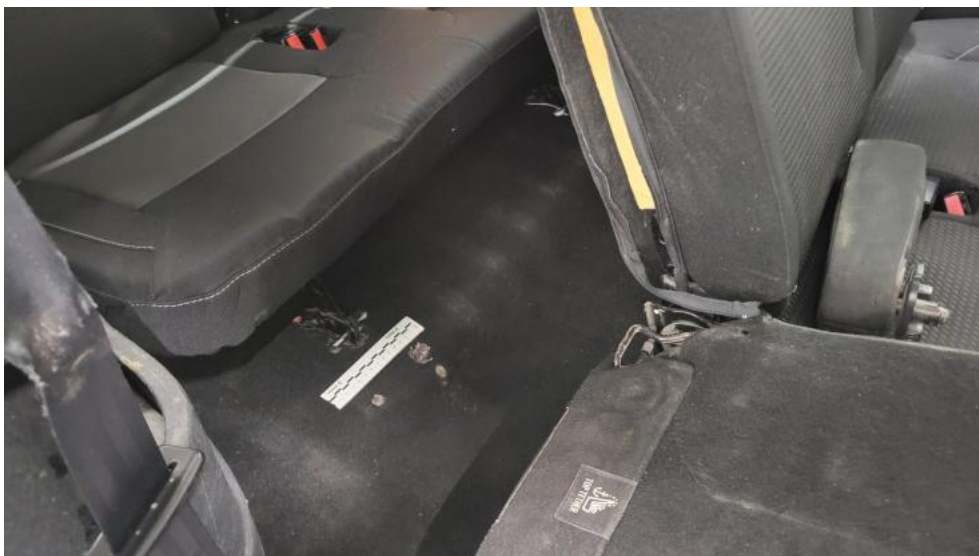
**Photo 130.**

Wykładzina podłogi - zdjęcie poglądowe 1

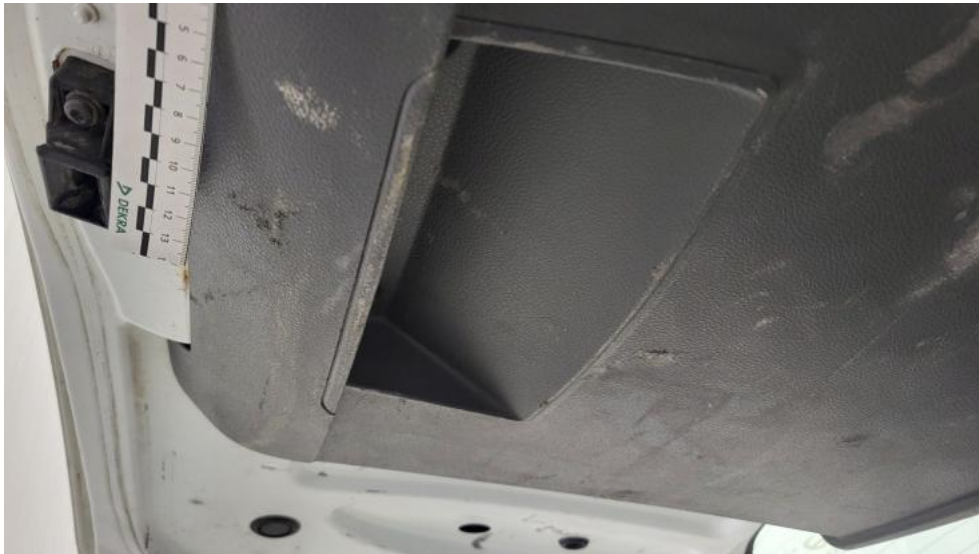
**Photo 133.**

Wykładzina pokrywy tylnej - Rysa/odprysk 1

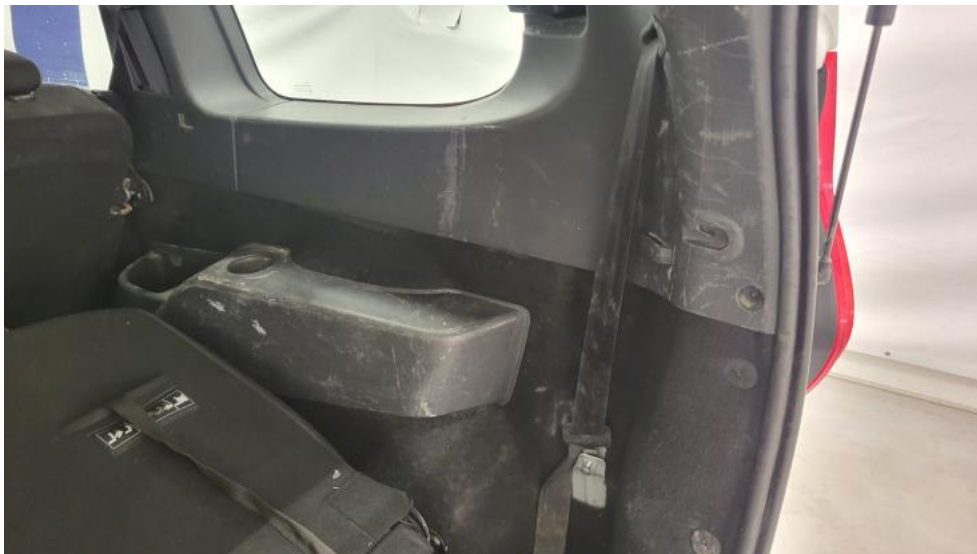
**Photo 135.**

Wykładzina przestrzeni bagażowej - Inne 2
