Nr zlecenia DEKRA: PKOL(W)/LODZ/52790/26/06/08  
Nr zlecenia/szkody: 21/062443  
Data zlecenia: 08-06-2026

**Dane pojazdu**

Grupa obiektów (Eurotax)	samochody osobowe
Kod EC (Eurotax)	0125727
Producent	BMW
Model	Seria 4 Gran Coupe [F36] 17-21
Typ/wersja	420d xDrive M Sport sport-aut
Rodzaj nadwozia	hatchback
Liczba drzwi/liczba miejsc	5/5
Masa własna [kg]	1615
Dopuszczalna masa całkowita [kg]	2175
Rozstaw osi 1/2	2810
Rodzaj silnika	z zapłonem samoczynnym
Układ oczyszczana spalin	DPF
Pojemność silnika [ccm]	1995
Moc silnika [KM/kW]	190/140
Skrzynia biegów	automatyczna
Nr rejestracyjny	GA366HP
VIN	WBA4K51080BB11309
Data 1. rejestracji	21-12-2017
Data nast. bad. techn.	23-12-2025
Rok produkcji	2017
Stan licznika [km]	282 592 (odczytany)
Kolor nadwozia/rodzaj powłoki	czarny/2-warstwowy metalizowany

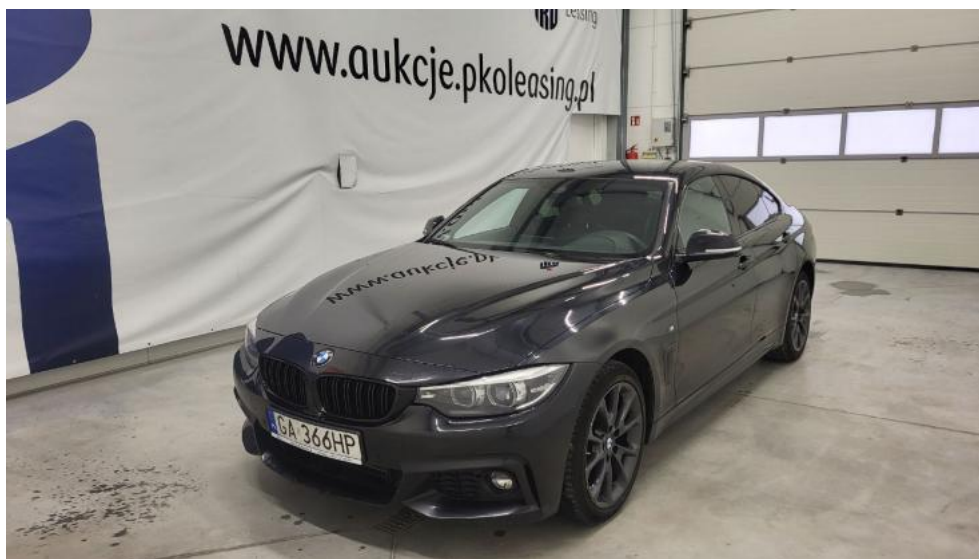
**Fot. 1.**  
Przekątna przednia lewa

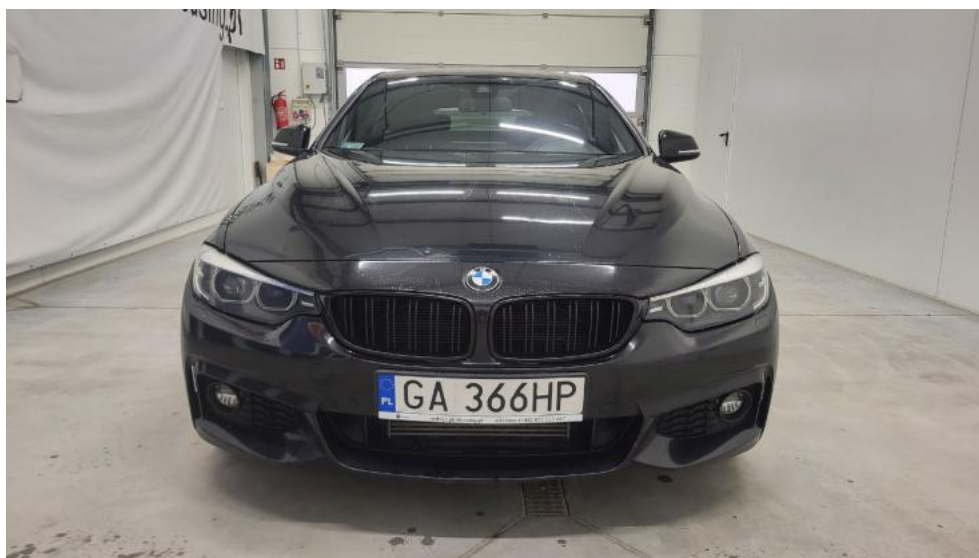
**Fot. 2.**  
Przód

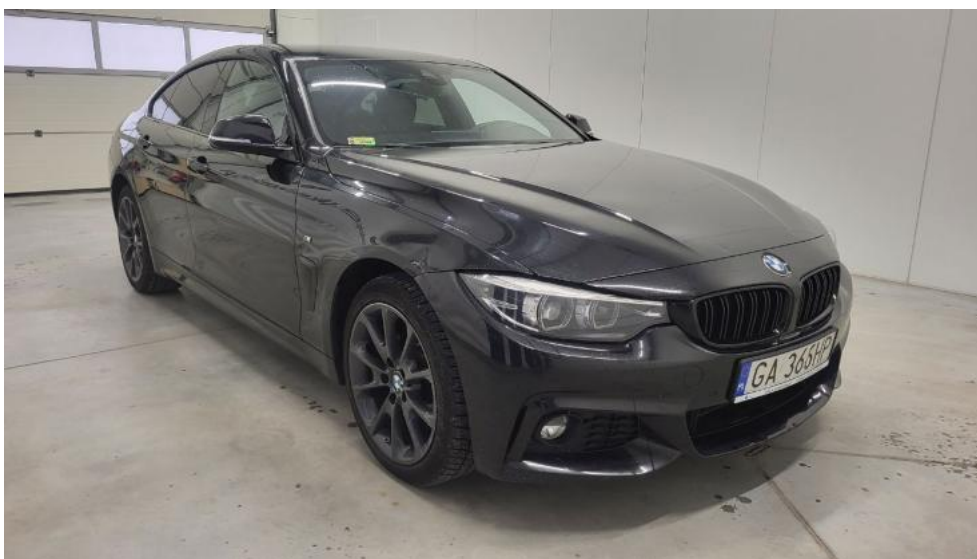
**Fot. 3.**  
Przekątna przednia prawa

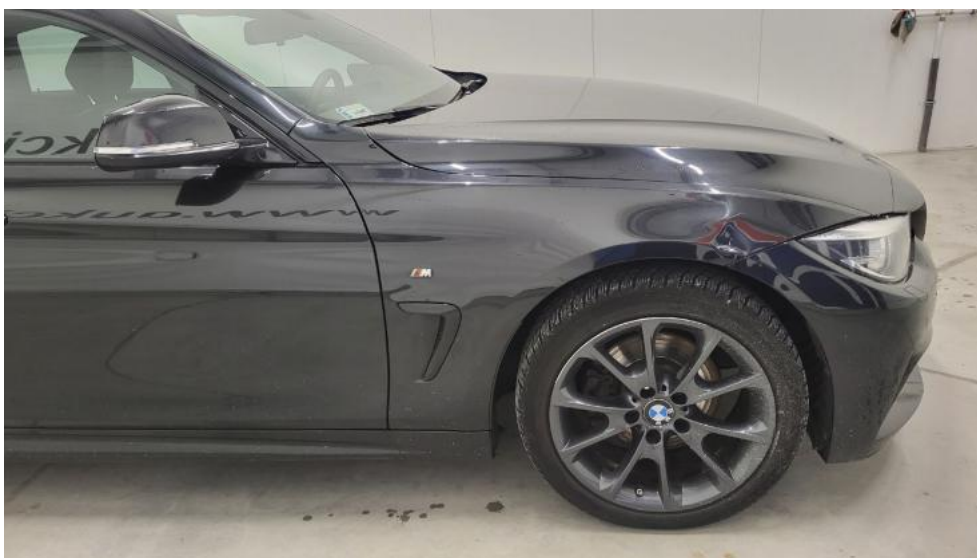
**Fot. 4.**  
Bok prawy z przodu

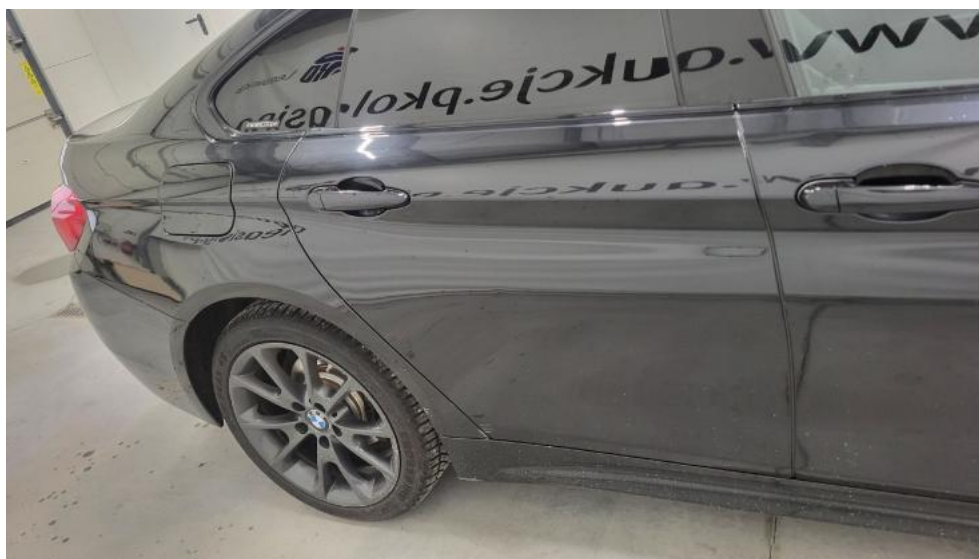
**Fot. 5.**  
Bok prawy z tyłu

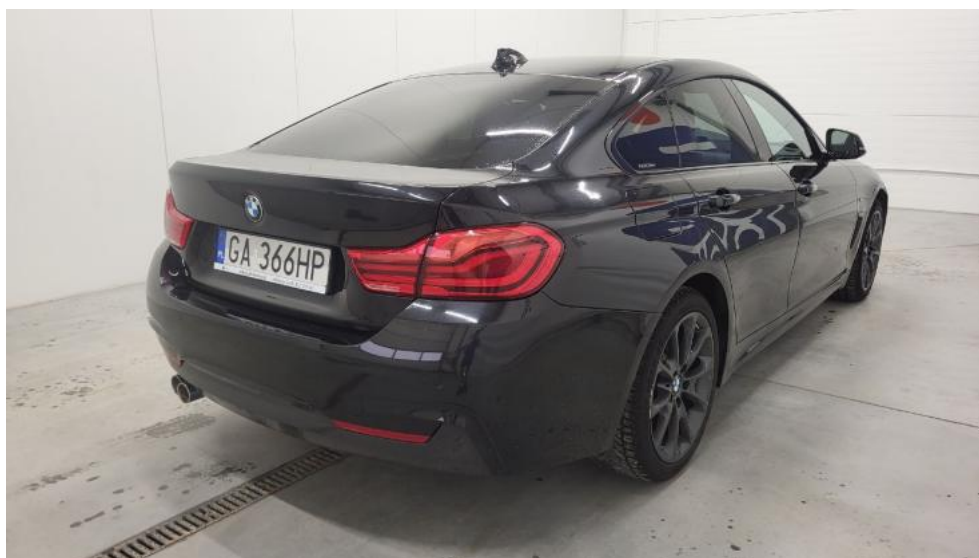
**Fot. 6.**  
Przekątna tylna prawa

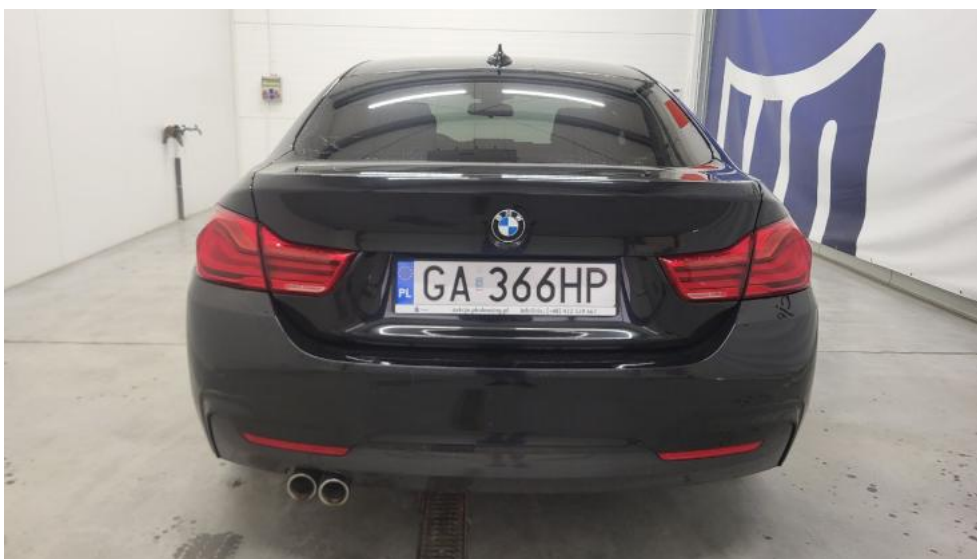
**Fot. 7.**  
Tyl

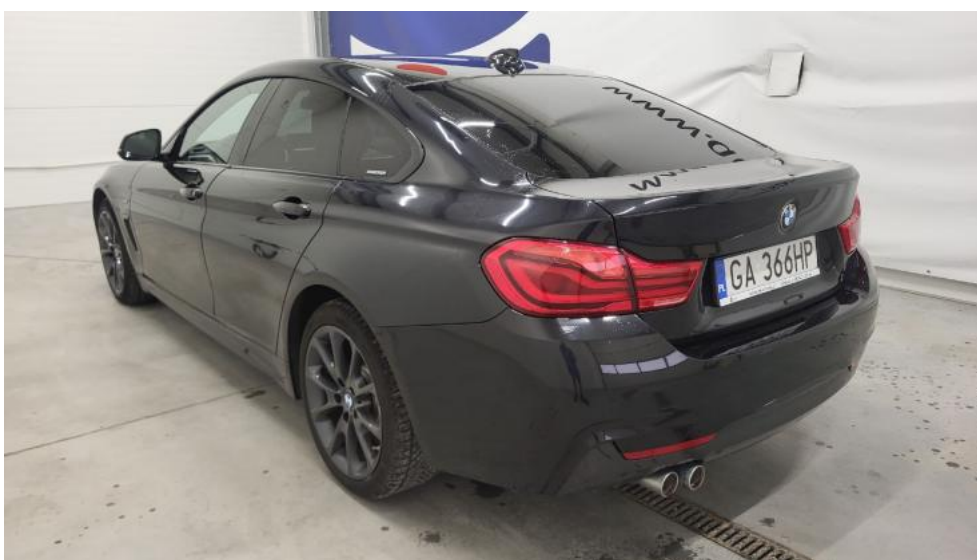
**Fot. 8.**  
Przekątna tylna lewa

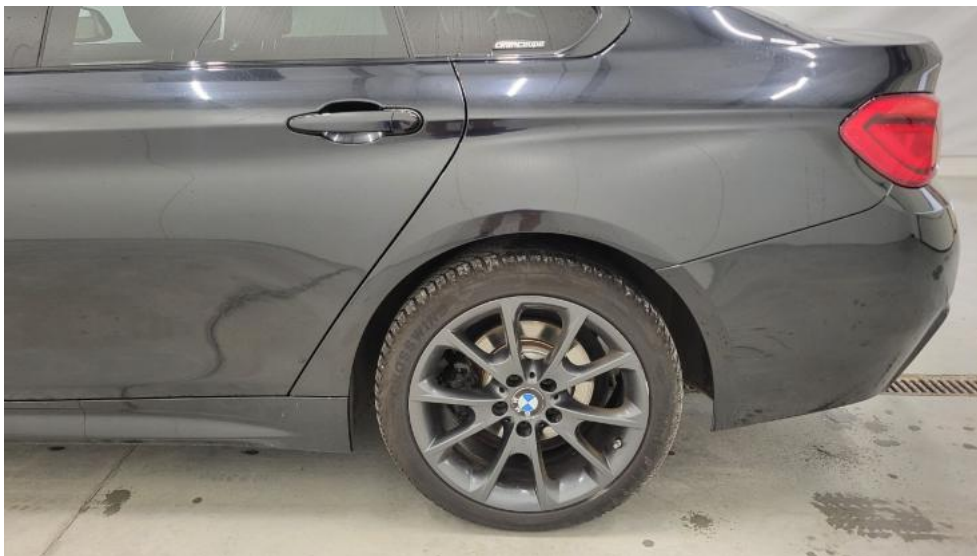
**Fot. 9.**  
Bok lewy z tyłu

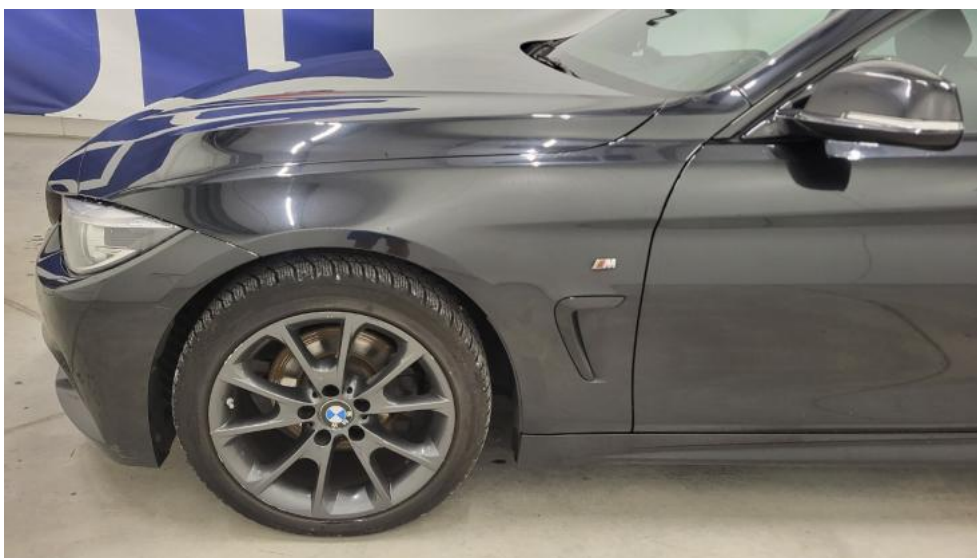
**Fot. 10.**  
Bok lewy z przodu

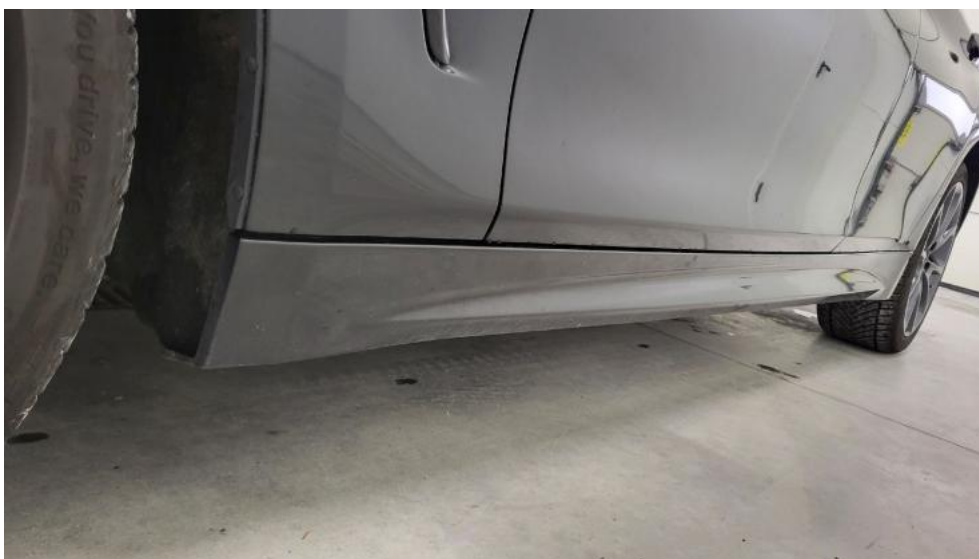
**Fot. 11.**  
Próg lewy (widok od przodu)

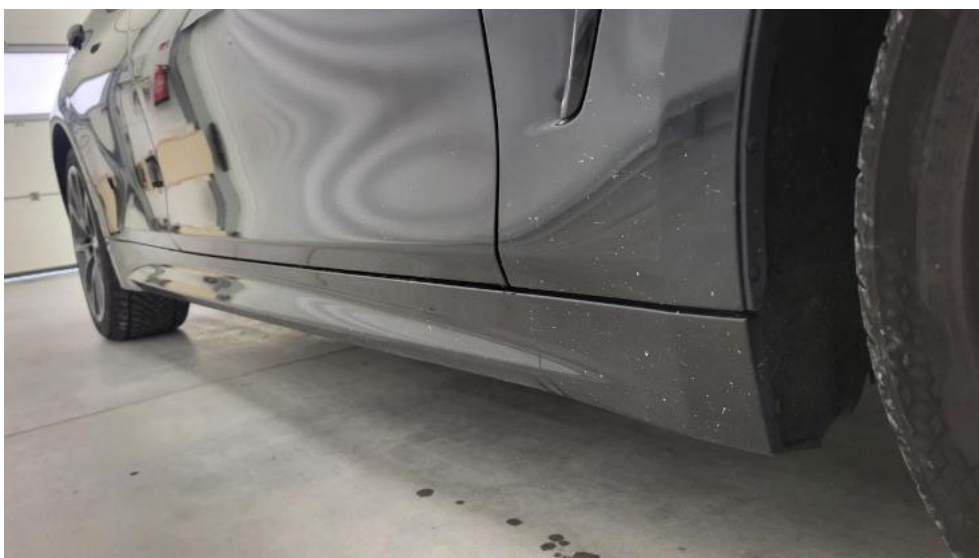
**Fot. 12.**  
Próg prawy (widok od przodu)

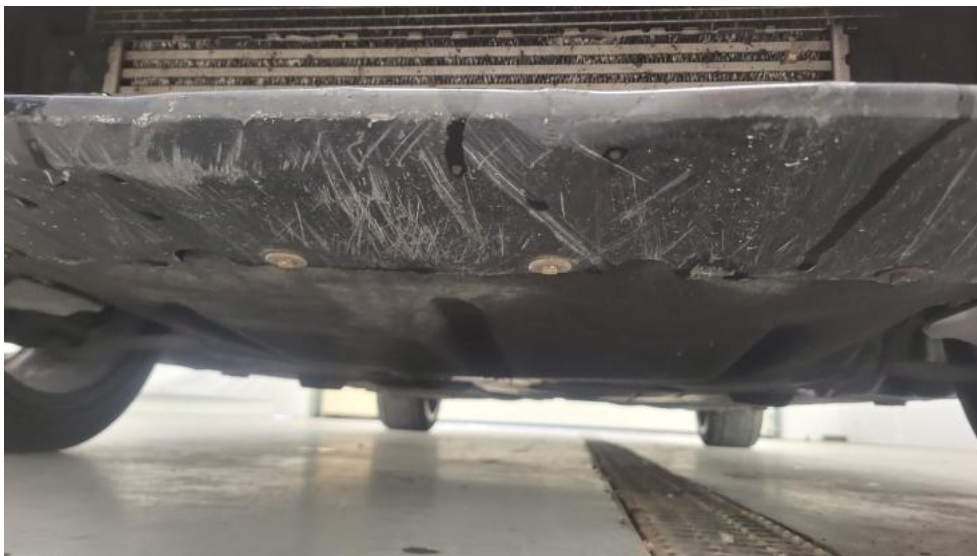
**Fot. 13.**  
Spód pojazdu przód

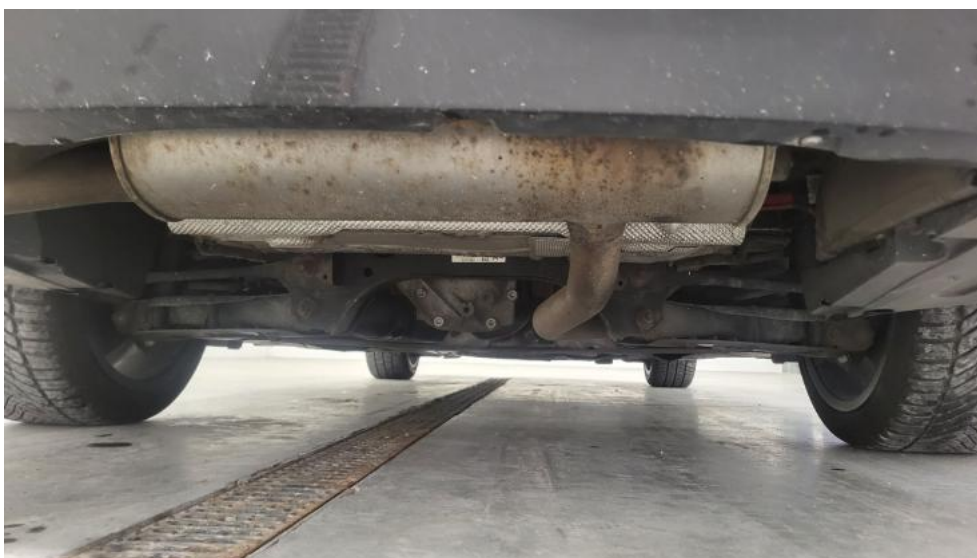
**Fot. 14.**  
Spód pojazdu tył

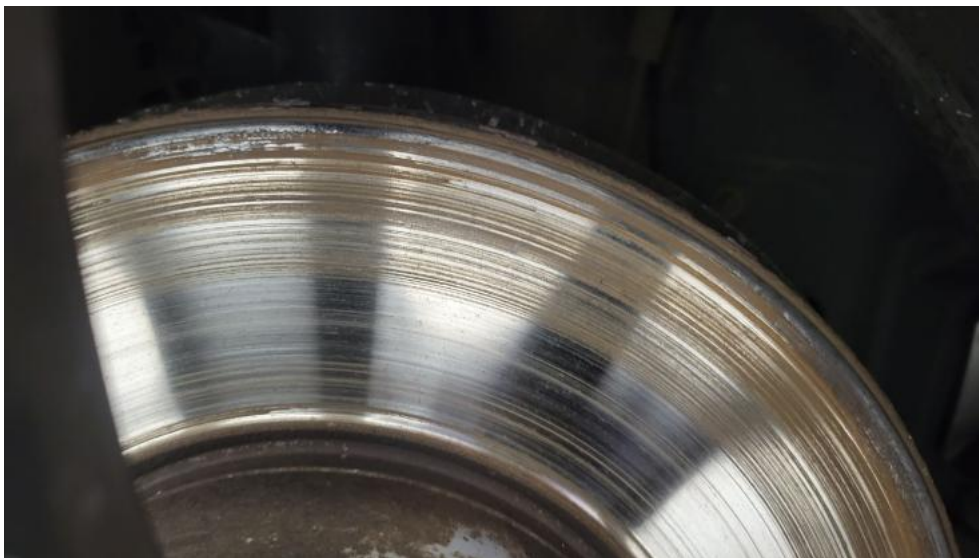
**Fot. 15.**  
Tarcza hamulcowa przednia prawa

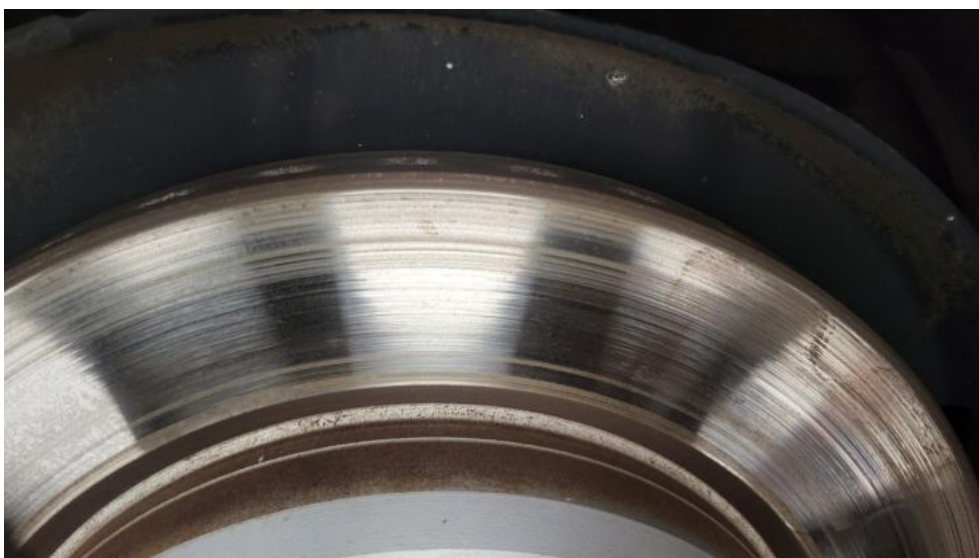
**Fot. 16.**  
Tarcza hamulcowa tylna prawa

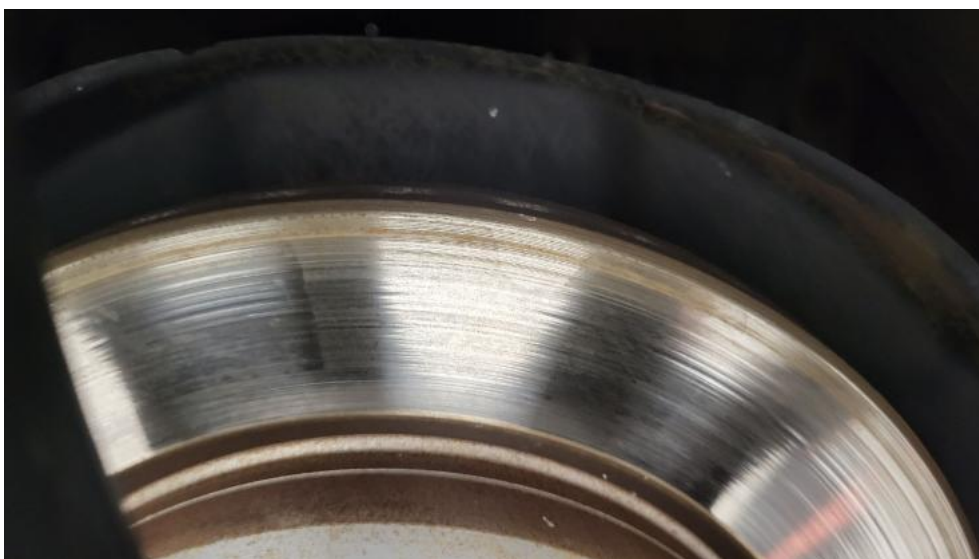
**Fot. 17.**  
Tarcza hamulcowa tylna lewa

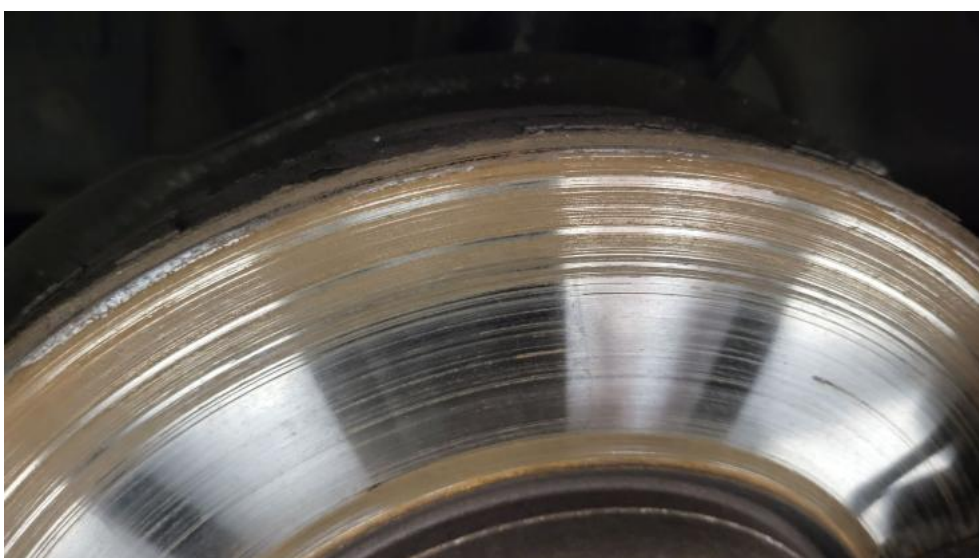
**Fot. 18.**  
Tarcza hamulcowa przednia lewa

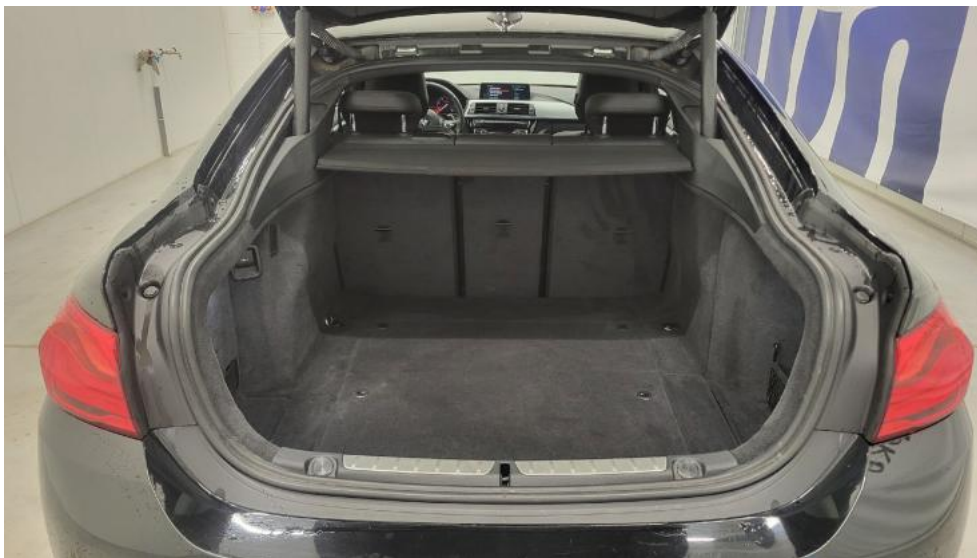
**Fot. 19.**  
Bagażnik

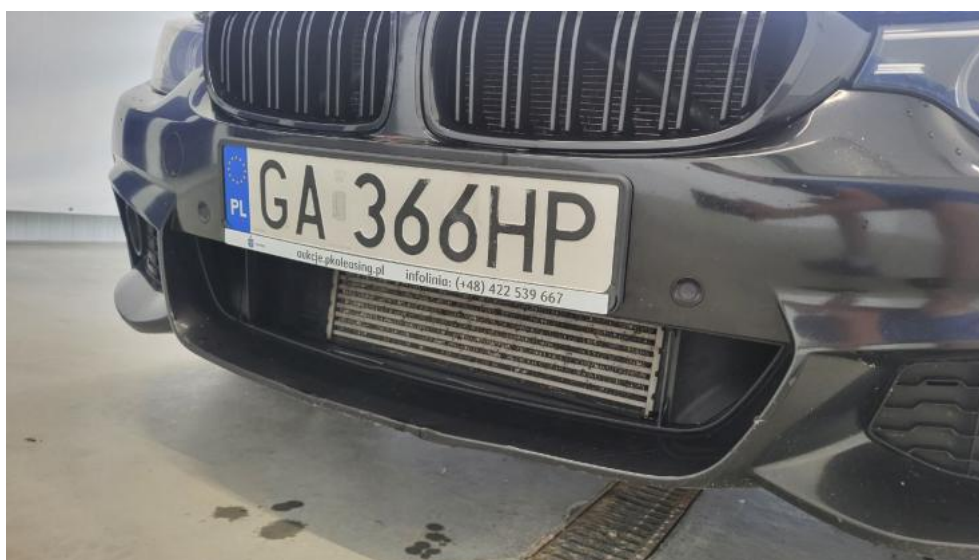
**Fot. 40.**  
Kratka zderzaka prz. - zdjęcie poglądowe 1

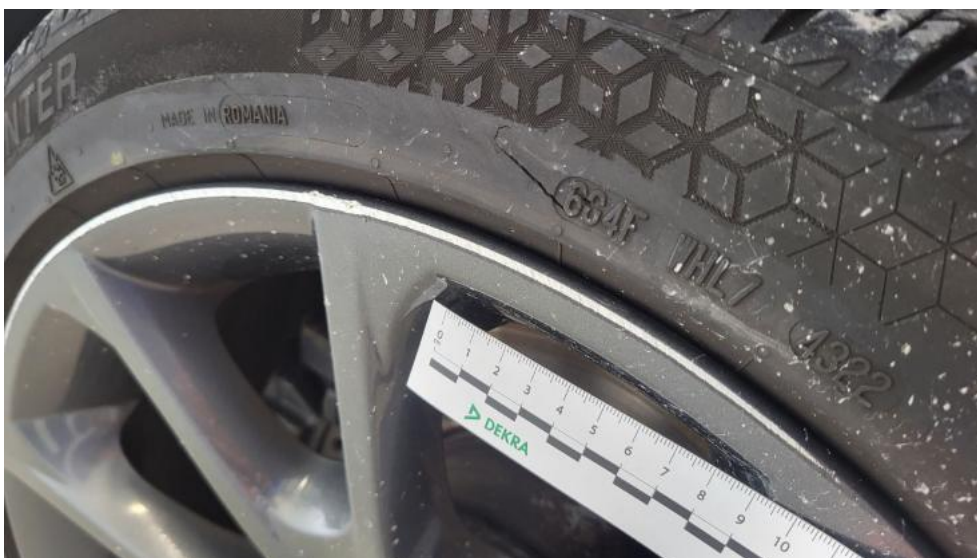
**Fot. 50.**  
Felga aluminiowa przednia P - Rysa/odprysk 1

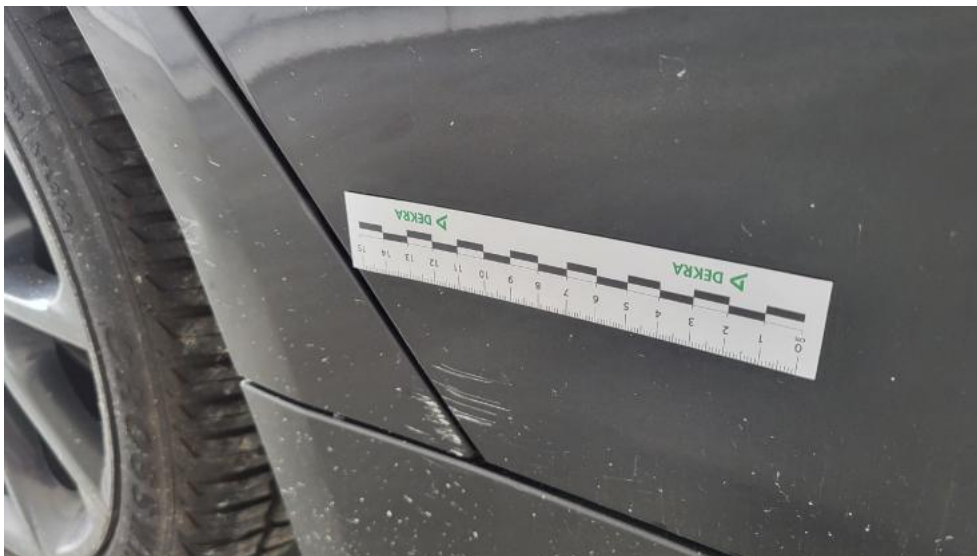
**Fot. 55.**  
Drzwi tylne P - Rysa/odprysk 1

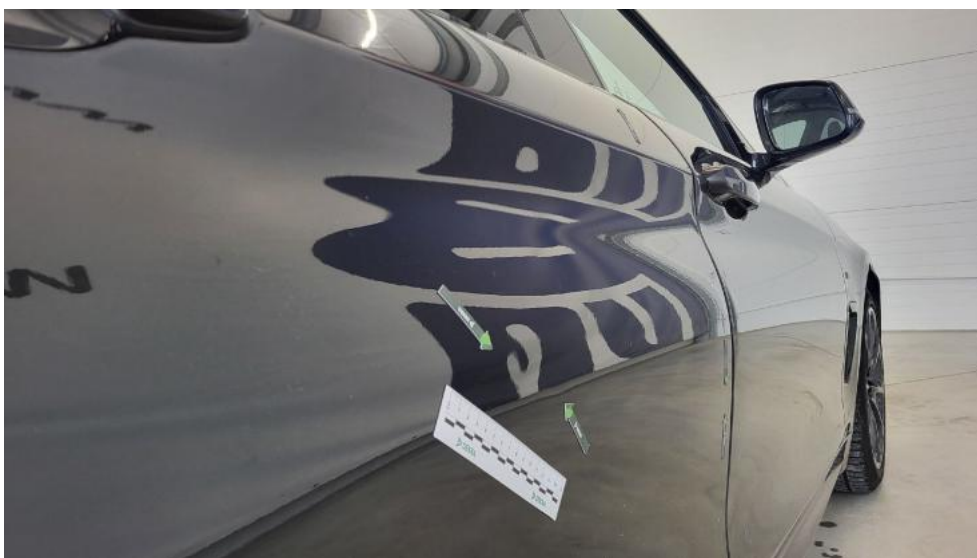
**Fot. 56.**  
Drzwi tylne P - Wgniecenie/odkształcenie 1

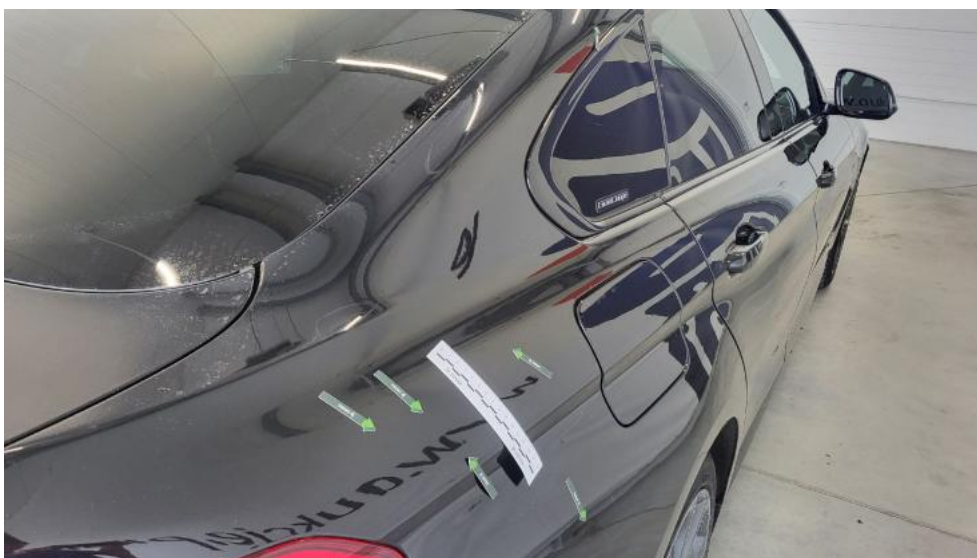
**Fot. 58.**  
Błotnik tylny P / Ściana boczna P - Wgniecenie/odkształcenie 1

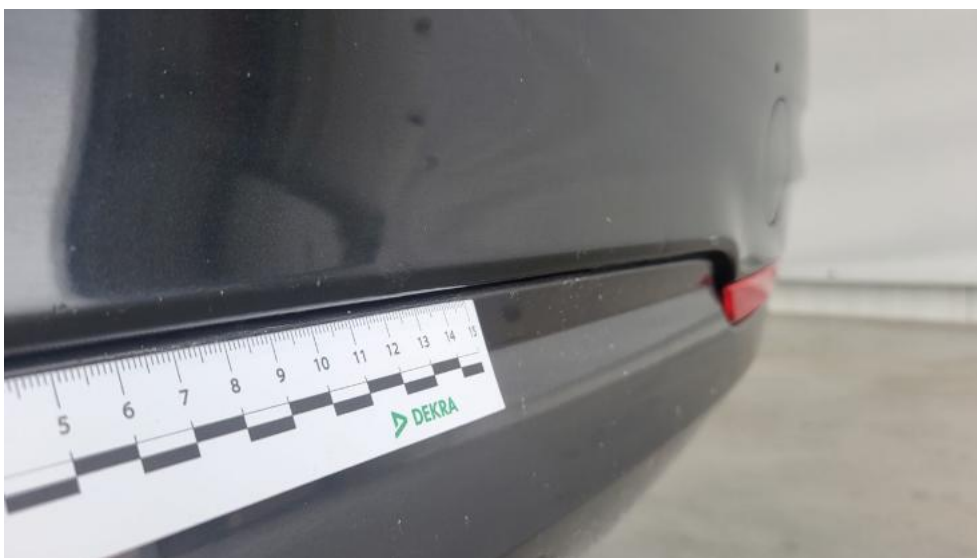
**Fot. 62.**  
Zderzak tylny - Wgniecenie/odkształcenie 1

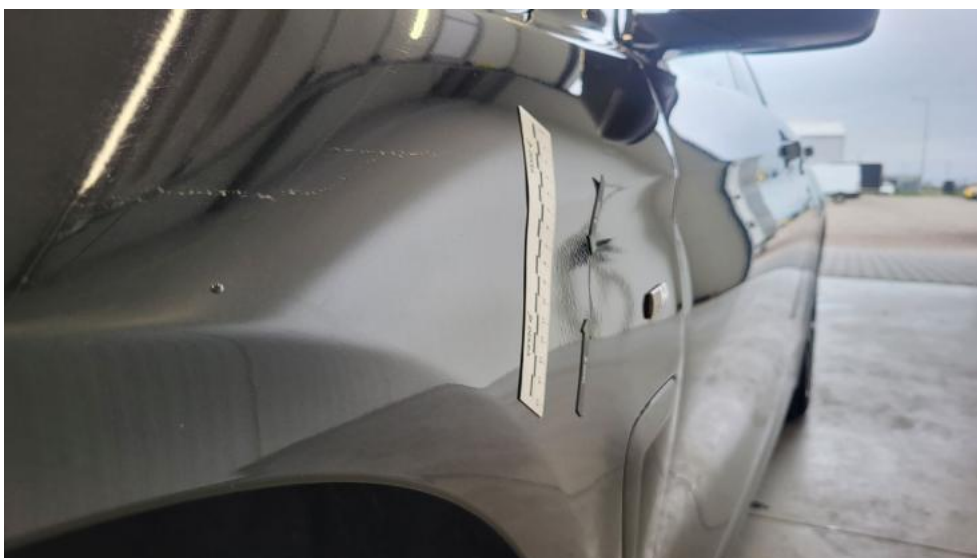
**Fot. 76.**  
Błotnik przedni L - Wgniecenie/odkształcenie 1

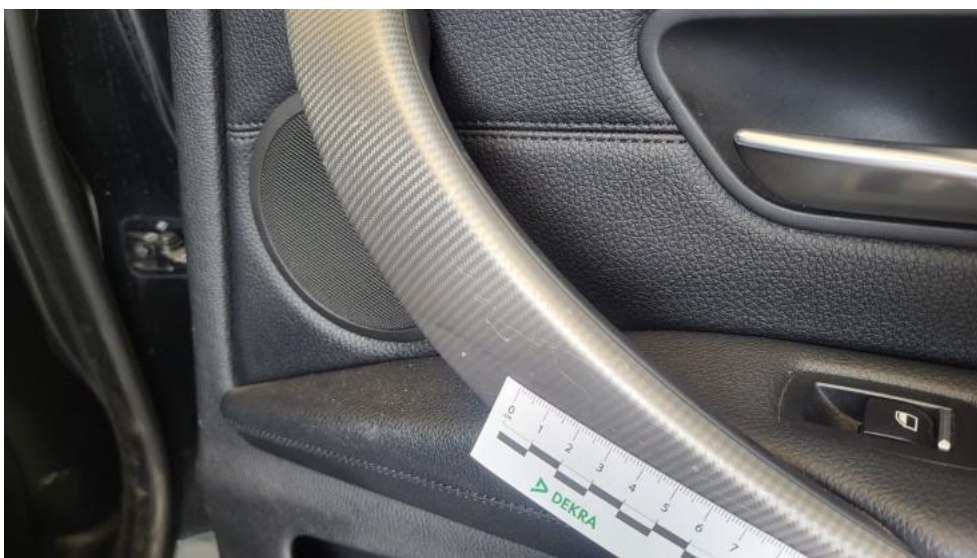
**Fot. 84.**  
Uchwyt drzwi tyl P - Rysa/odprysk 1

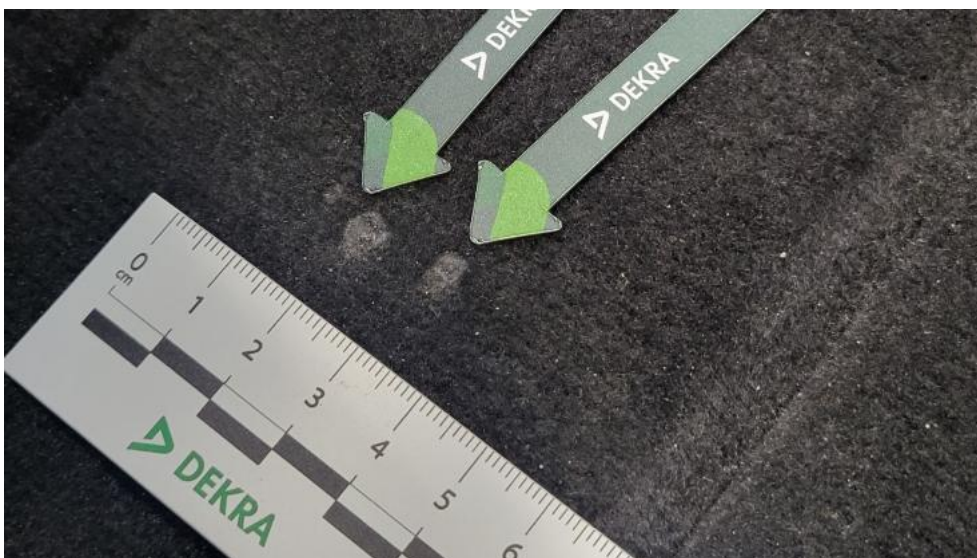
**Fot. 92.**  
Wykładzina podłogi bagażnika - Inne 1
