Nr zlecenia DEKRA: PKOL(W)/LODZ/69918/26/07/28  
Nr zlecenia/szkody: 25/054498  
Data zlecenia: 28-07-2026

| Producent | VOLKSWAGEN |
| Typ/wersja | Arteon 2.0 TSI Elegance DSG |
| Nr rejestracyjny | DB1675M |

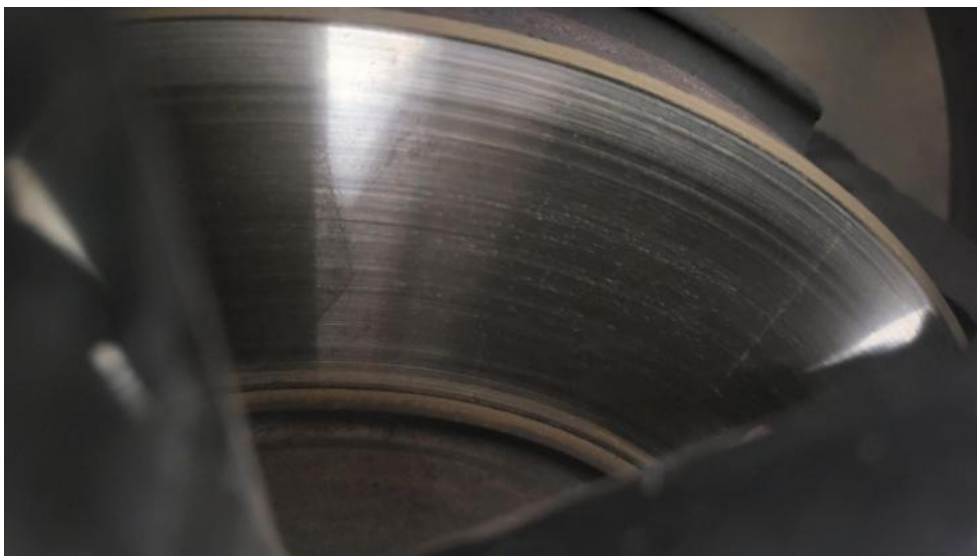
**Fot. 15.**

Tarcza hamulcowa przednia prawa

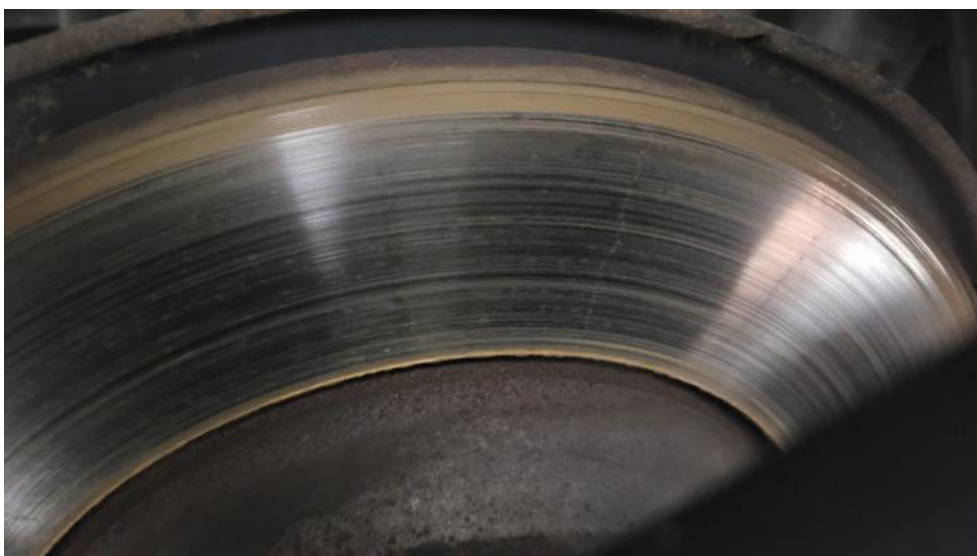
**Fot. 16.**

Tarcza hamulcowa tylna prawa

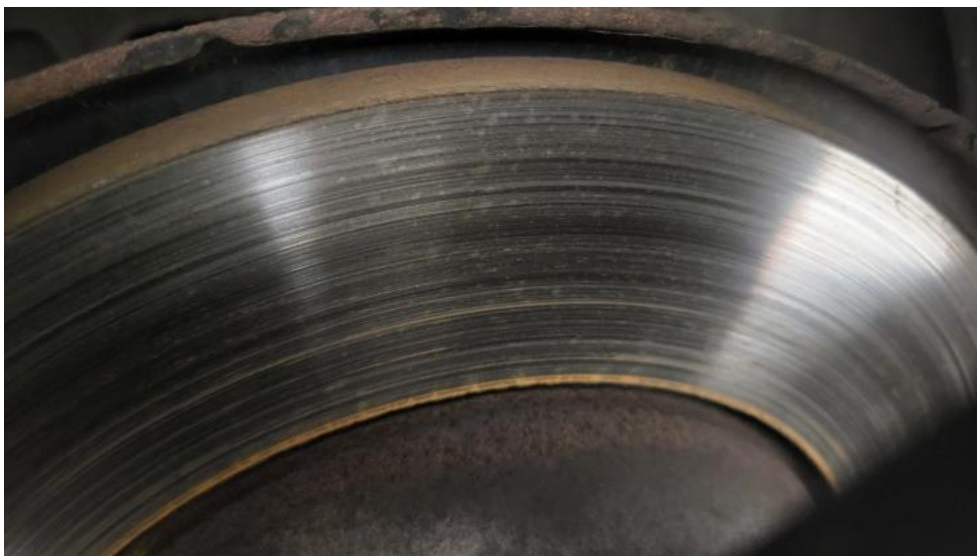
**Fot. 17.**

Tarcza hamulcowa tylna lewa

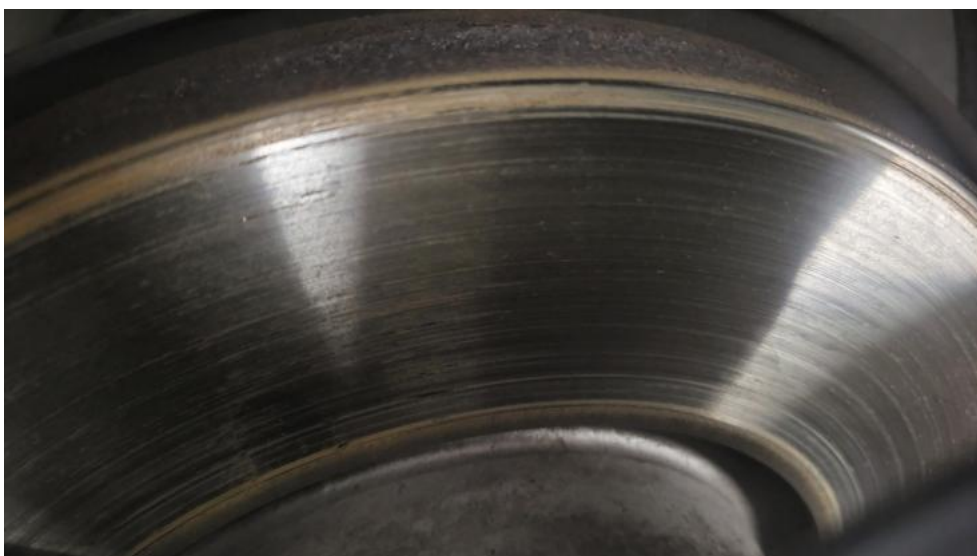
**Fot. 18.**

Tarcza hamulcowa przednia lewa

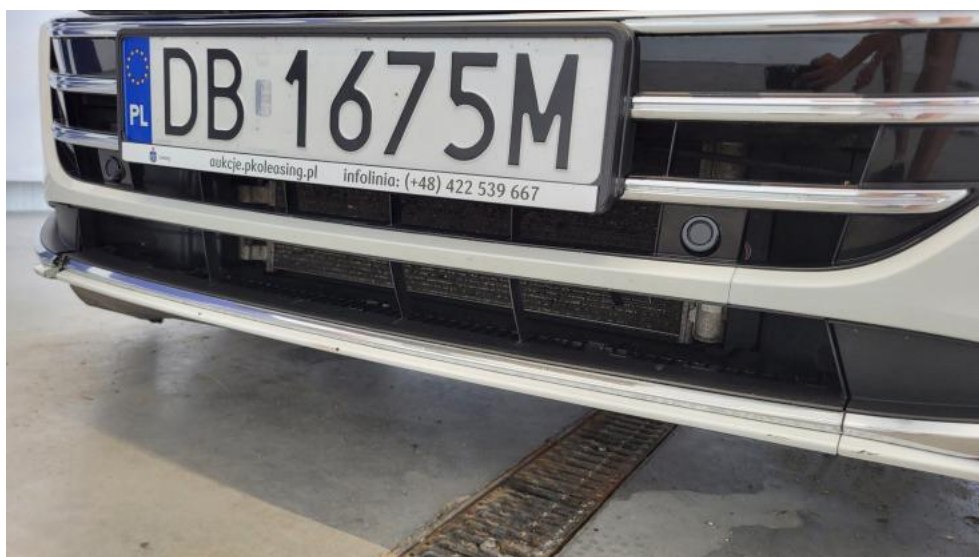
**Fot. 41.**

Krata zderzaka prz. - zdjęcie poglądowe 1

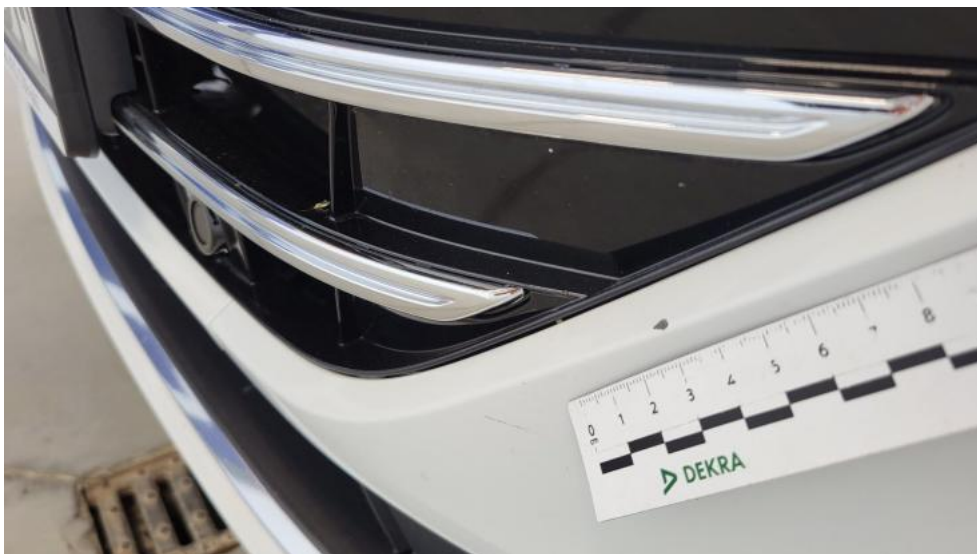
**Fot. 49.**  
Zderzak - Rysa/odprysk 1

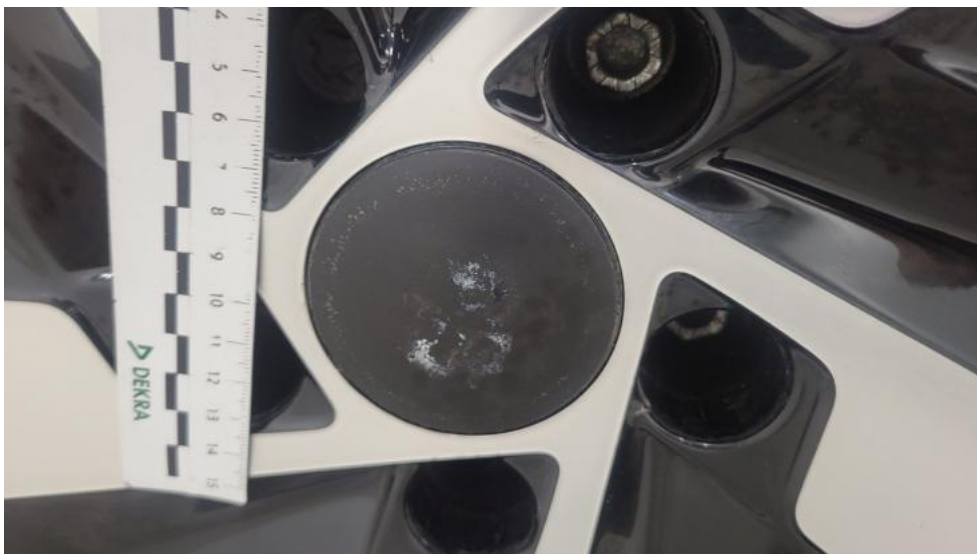
**Fot. 69.**

Felga Aluminiowa przednia L - Inne 1
