DEKRA's commission No. : PKOL(W)/LODZ/76562/26/08/17  
commission/ damage No. : 24/039828  
Date of commission: 17-08-2026

**DEKRA Poland - Headquarters**  
02-673 Warszawa, ul. Konstruktorska 12A

| Type / version | Qashqai 1.3 DIG-T mHEV 4x4 N-Connecta Xtronic |
| Registration /record No. | SB336GH |

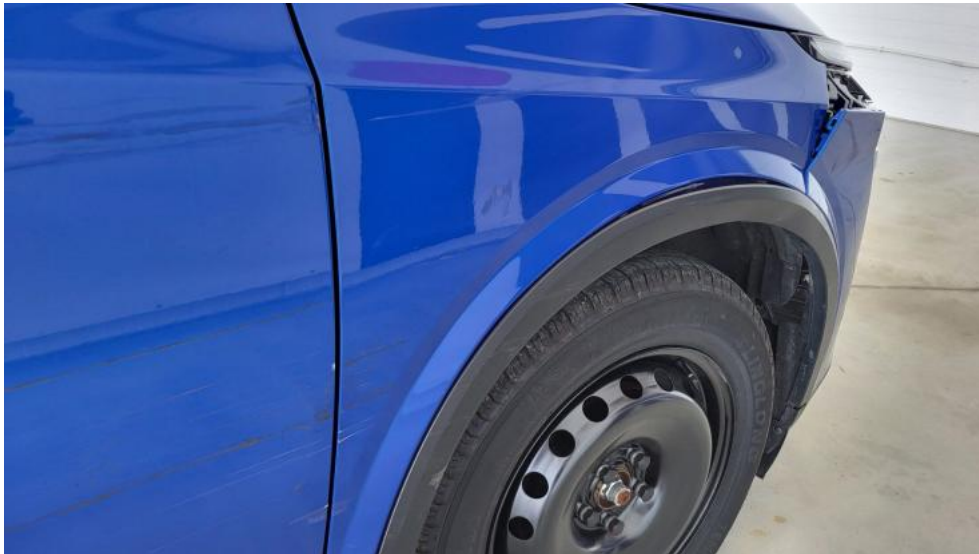
**Photo 47.**

Błotnik przedni P - zdjęcie poglądowe 1

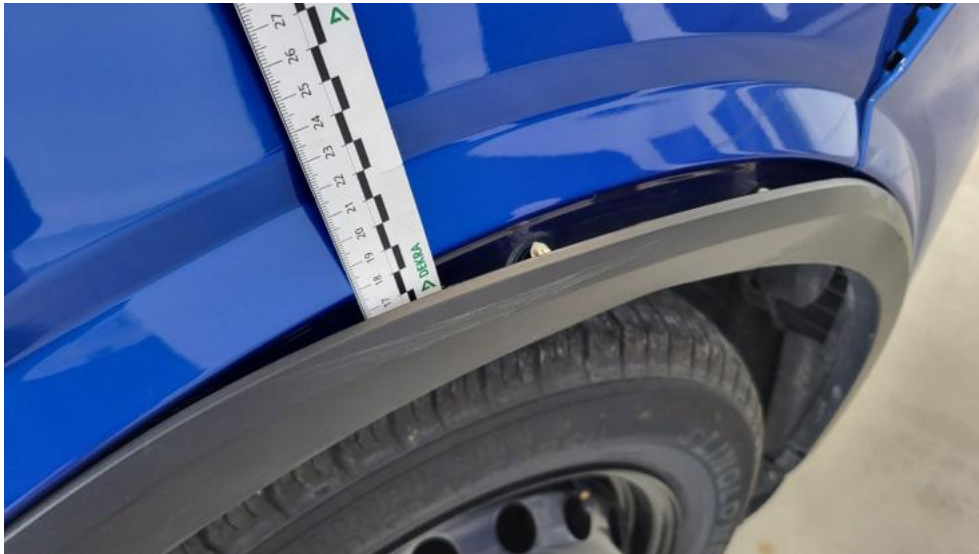
**Photo 51.**

Listwa krawędzi błotnika prz P - Inne 1

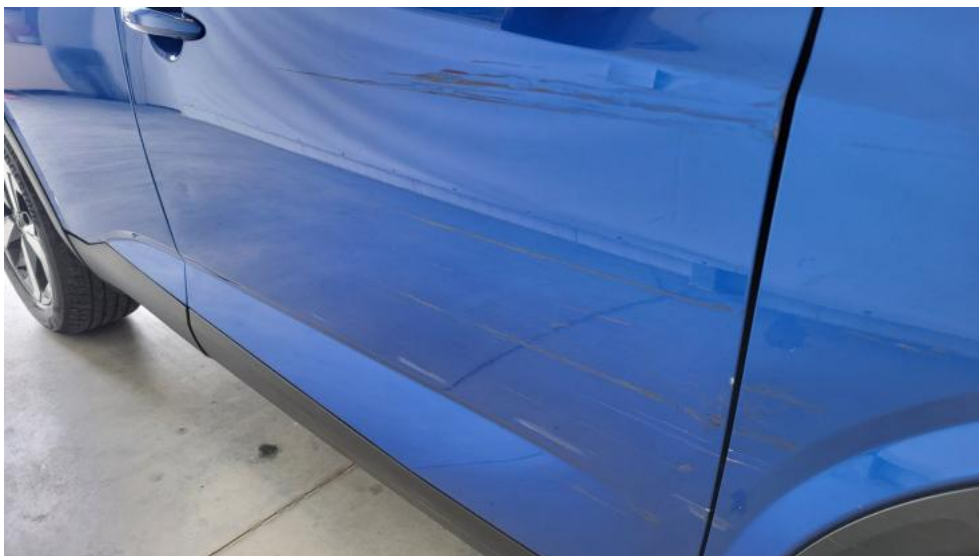
**Photo 52.**

Drzwi przednie P - zdjęcie poglądowe 1

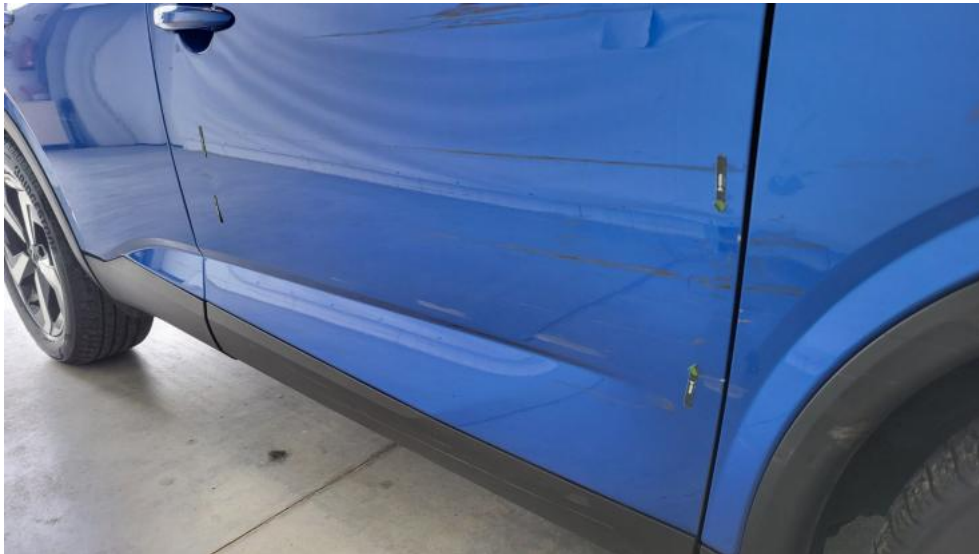
**Photo 53.**

Drzwi przednie P - zdjęcie poglądowe 2

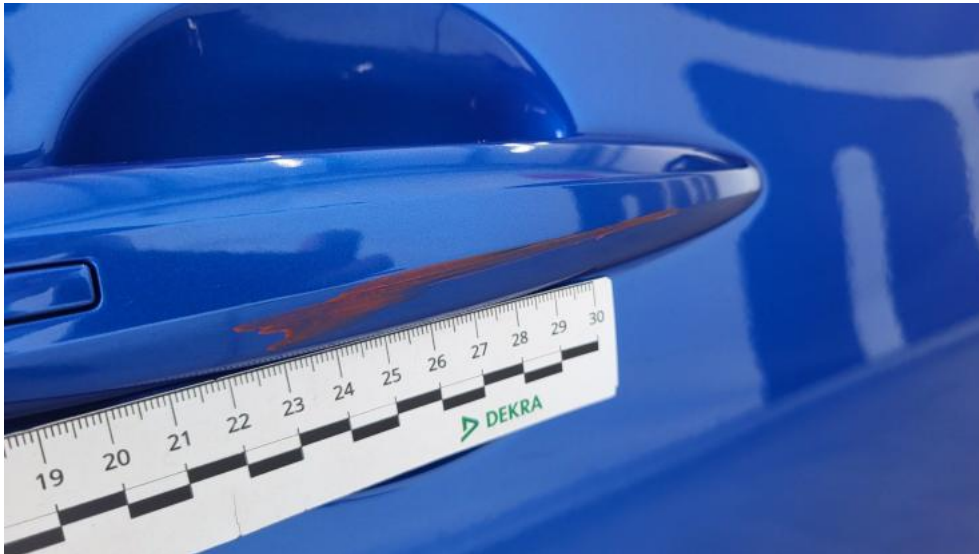
**Photo 59.**

Klamka drzwi prz P - Inne 1

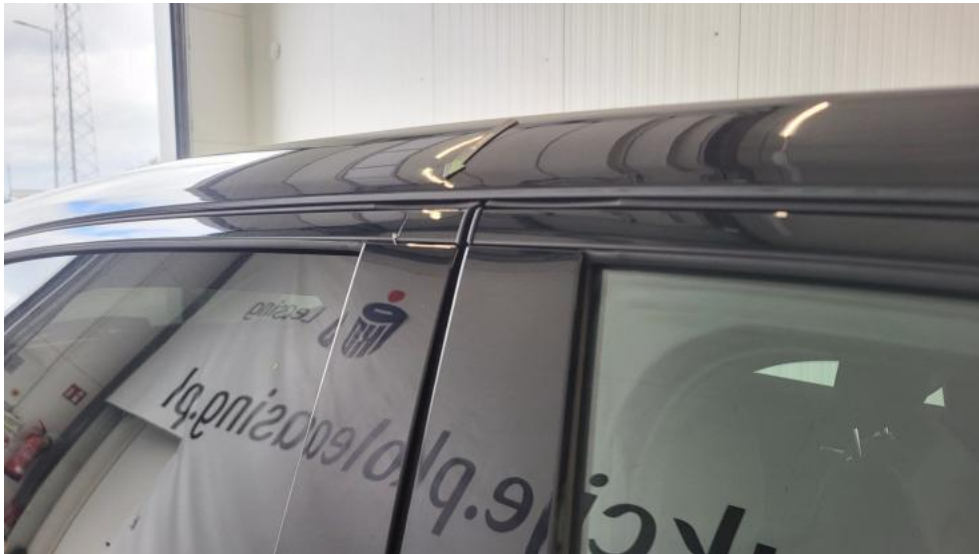
**Photo 63.**

Słupek przedni P - Wgniecenie/odkształcenie 1

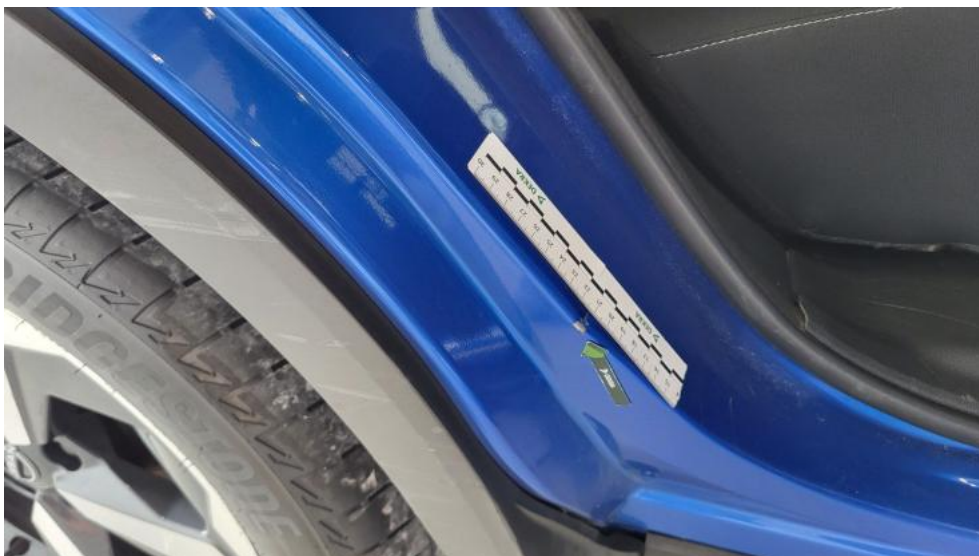
**Photo 64.**

Łotnik tylny P / Ściana boczna P - zdjęcie pogładowe 1

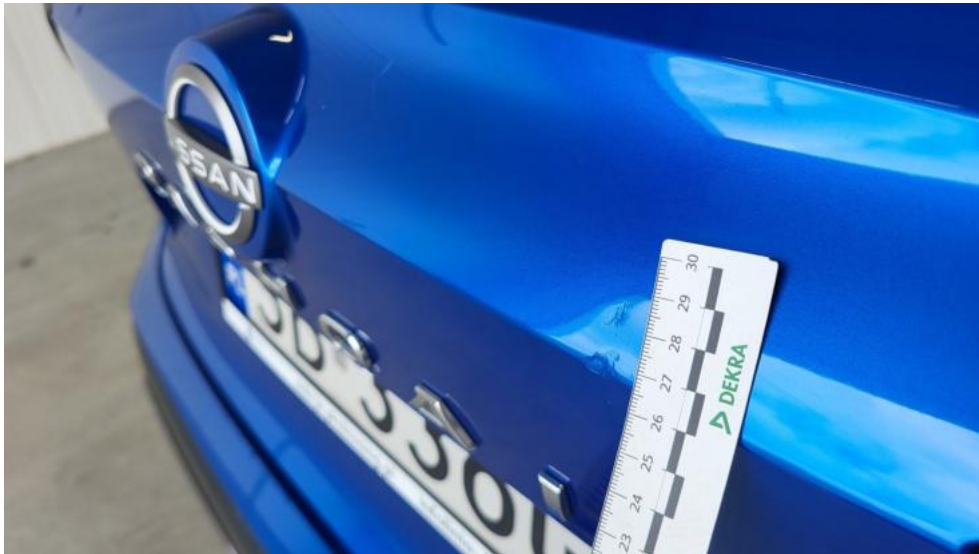
**Photo 69.**

Pokrywy bagażnika - Wgniecenie/odkształcenie 1

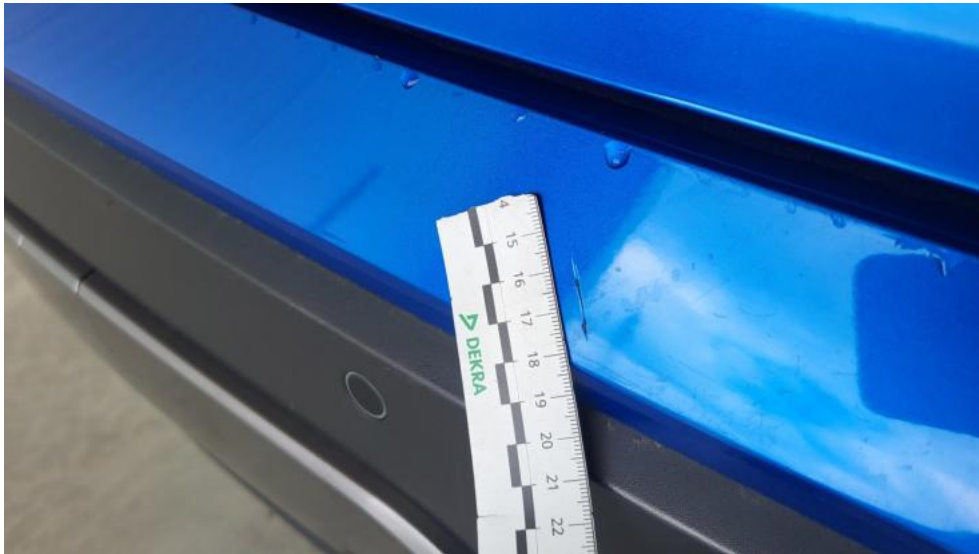
**Photo 73.**

Zderzak tylny() - Rysa/odprysk 3

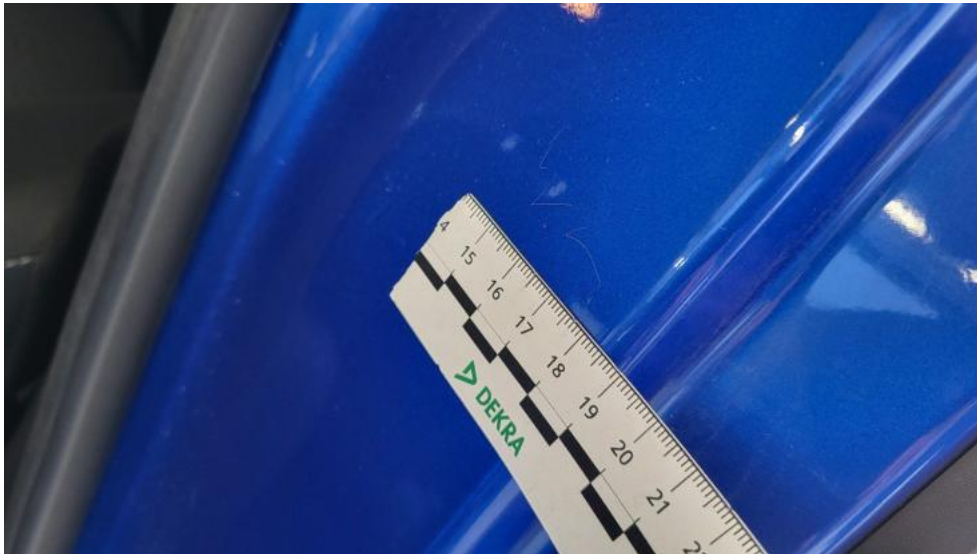
**Photo 75.**

Błotnik tylny L / Ściana boczna L - Rysa/odprysk 1
