Nr zlecenia DEKRA: PKOL(W)/LODZ/77054/26/08/18  
Nr zlecenia/szkody: 21/044115  
Data zlecenia: 18-08-2026

**Dane pojazdu**

| Model | Corsa F Hatchback 19-23 |
| Typ/wersja | Corsa 1.2 Edition S&S |

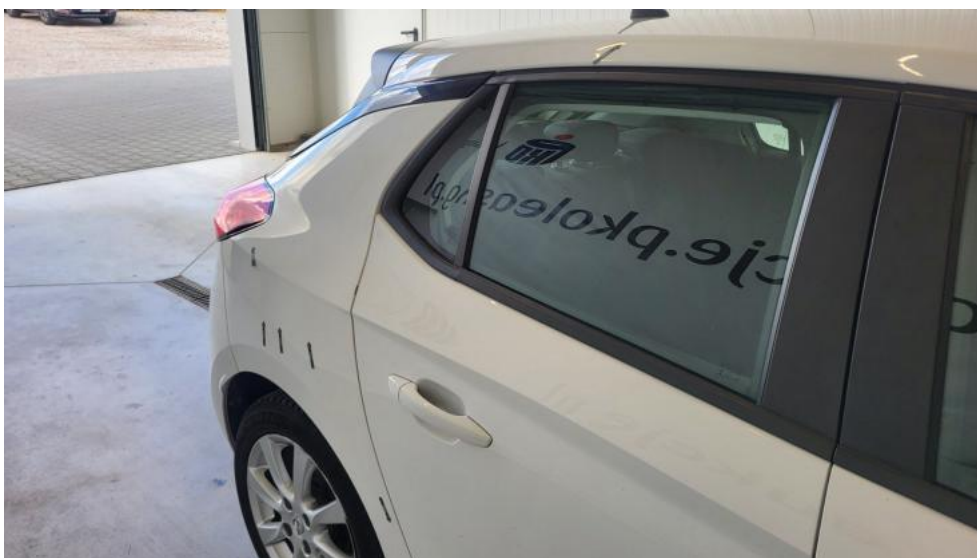
**Fot. 46.**

Błotnik tylny P / Ściana boczna P - zdjęcie poglądowe 1

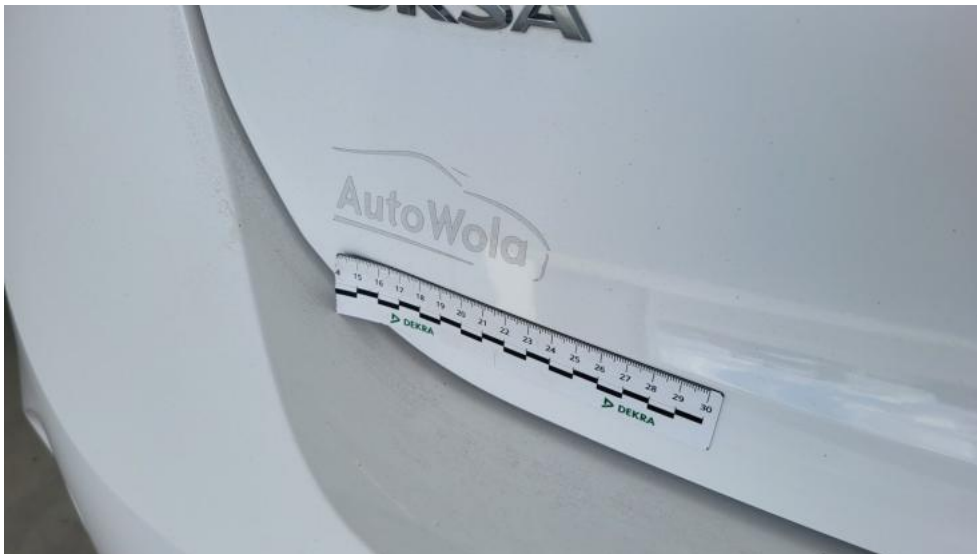
**Fot. 51.**  
Pokrywy bagażnika - Inne 1

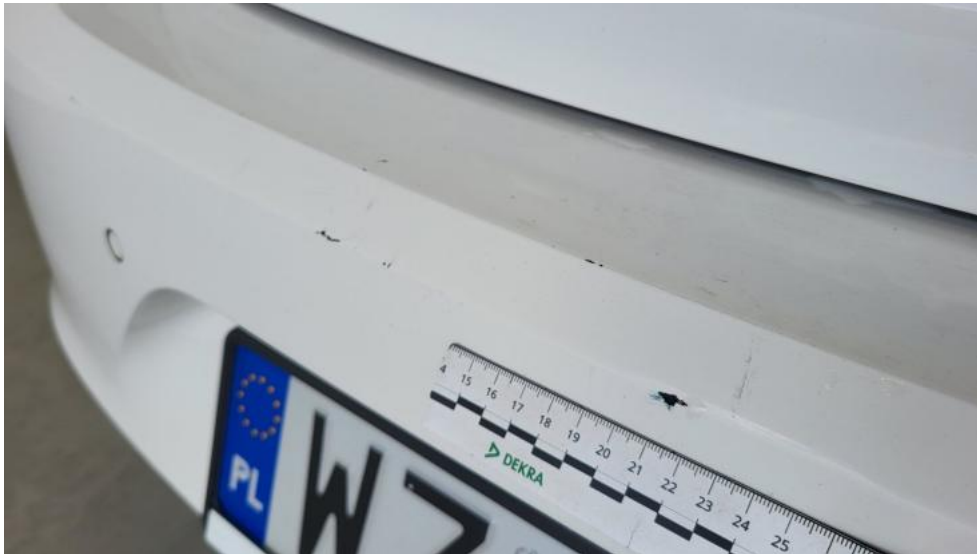
**Fot. 53.**  
Zderzak tylny - Rysa/odprysk 2

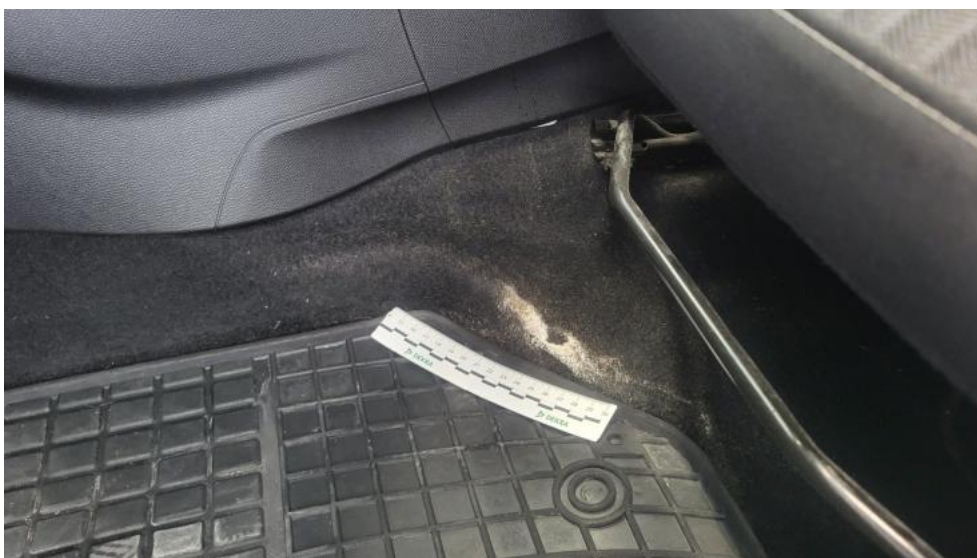
**Fot. 76.**

Wykładzina podłogi - Inne 1
