Nr zlecenia DEKRA: PKOL(W)/LODZ/53512/26/06/10
Nr zlecenia/szkody: 22/032019
Data zlecenia: 10-06-2026

Dane pojazdu

Grupa obiektów (Eurotax)	samochody osobowe
Kod EC (Eurotax)	0135128
Producent	TOYOTA
Model	Corolla TS Kombi 18-22
Typ/wersja	Corolla 1.2 T Active MS
Rodzaj nadwozia	KOM
Liczba drzwi/liczba miejsc	5/5
Masa własna [kg]	1421
Dopuszczalna masa całkowita [kg]	1870
Rozstaw osi 1/2	2700
Rodzaj silnika	z zapłonem iskrowym
Układ oczyszczana spalin	GPF
Pojemność silnika [ccm]	1197
Moc silnika [KM/kW]	116/85
Skrzynia biegów	automatyczna
Nr rejestracyjny	WU1550P
VIN	SB1ZA3BE90E028482
Data 1. rejestracji	20-10-2022
Data nast. bad. techn.	13-10-2027
Rok produkcji	2022
Stan licznika [km]	153 894 (odczytany)
Kolor nadwozia/rodzaj powłoki	biały/UNI

DOKUMENTACJA FOTOGRAFICZNA

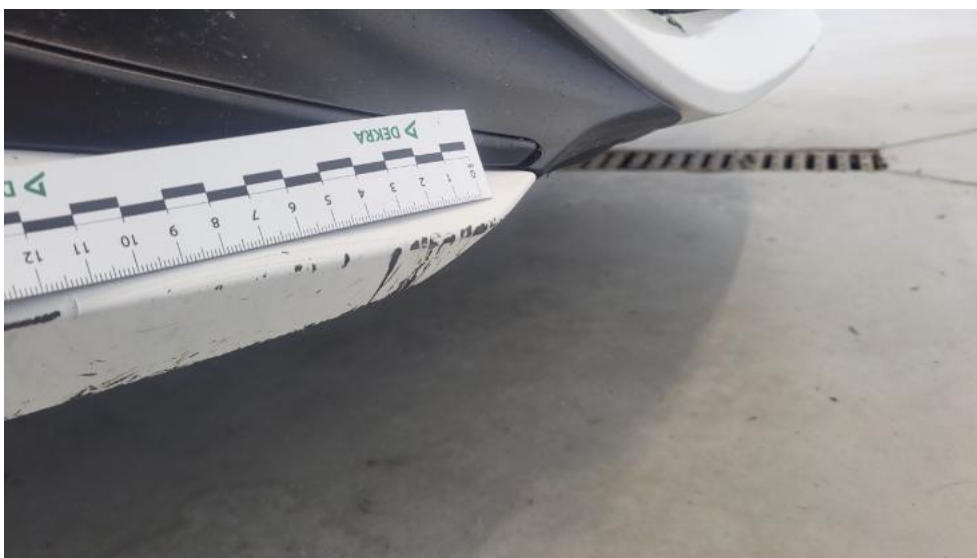
Fot. 48.
Zderzak - Wgniecenie/odkształcenie 1

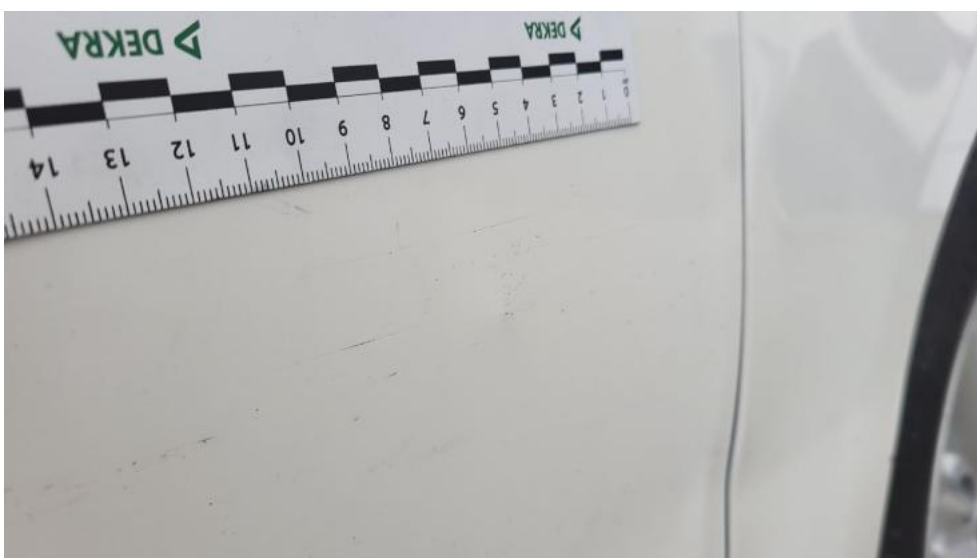
Fot. 56.
Drzwi przednie P - Rysa/odprysk 1

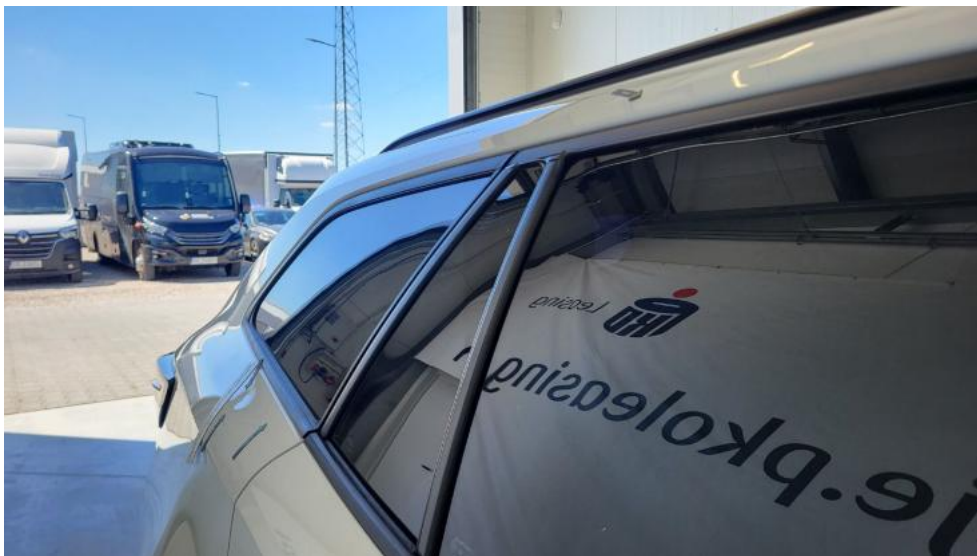
Fot. 63.
Błotnik tylny P / Ściana boczna P - Wgniecenie/odkształcenie 1

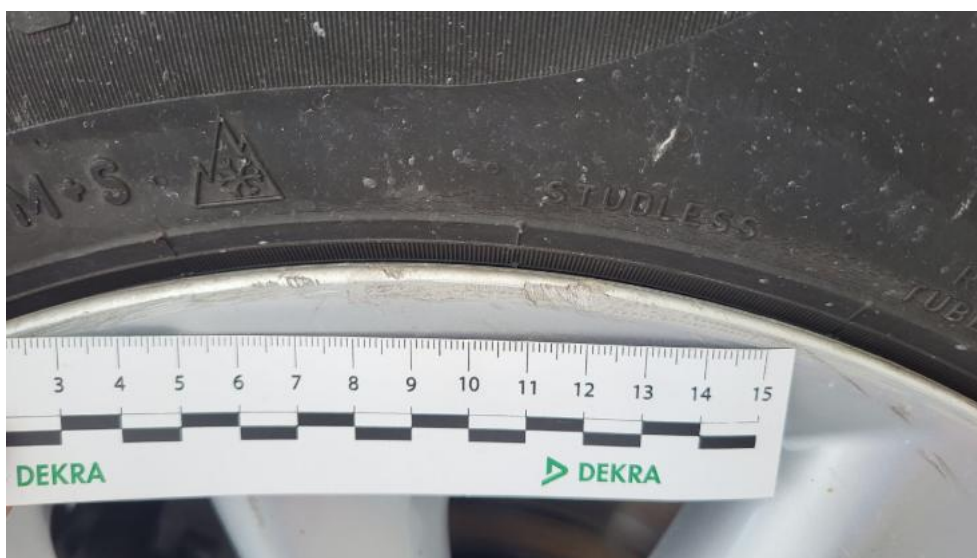
Fot. 64.
Felga aluminiowa tylna P - Rysa/odprysk 1

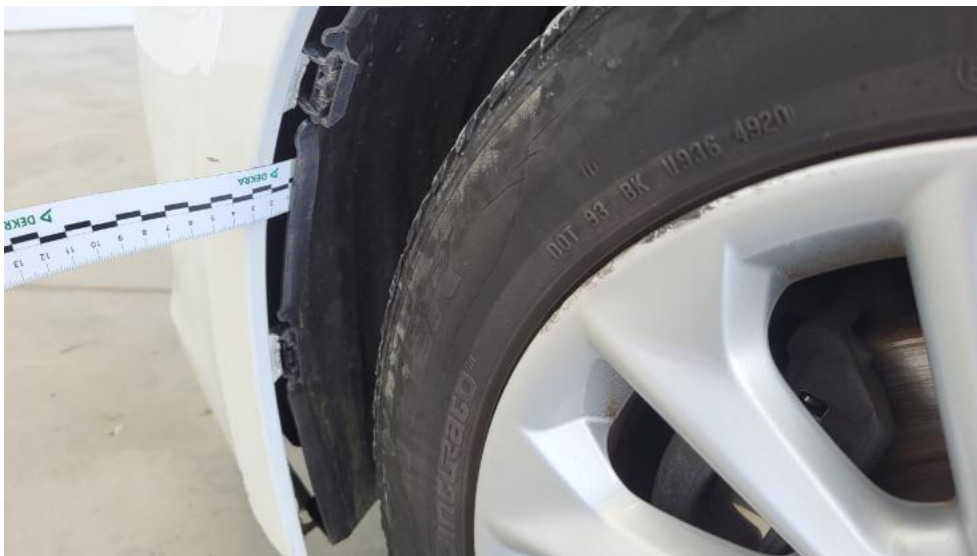
Fot. 93.
Nadkole przednie L - Inne 1

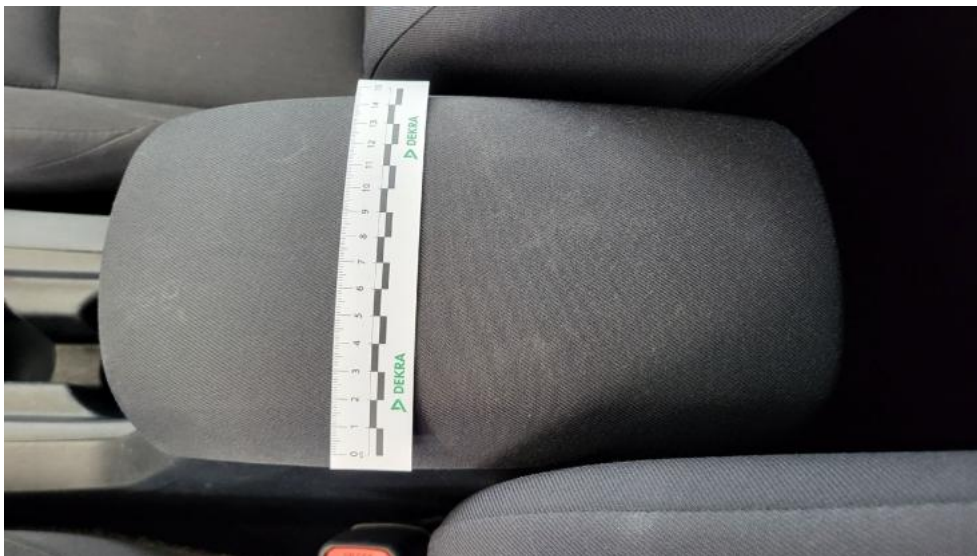
Fot. 99.
Podłokietnik środkowy przedni - Inne 1

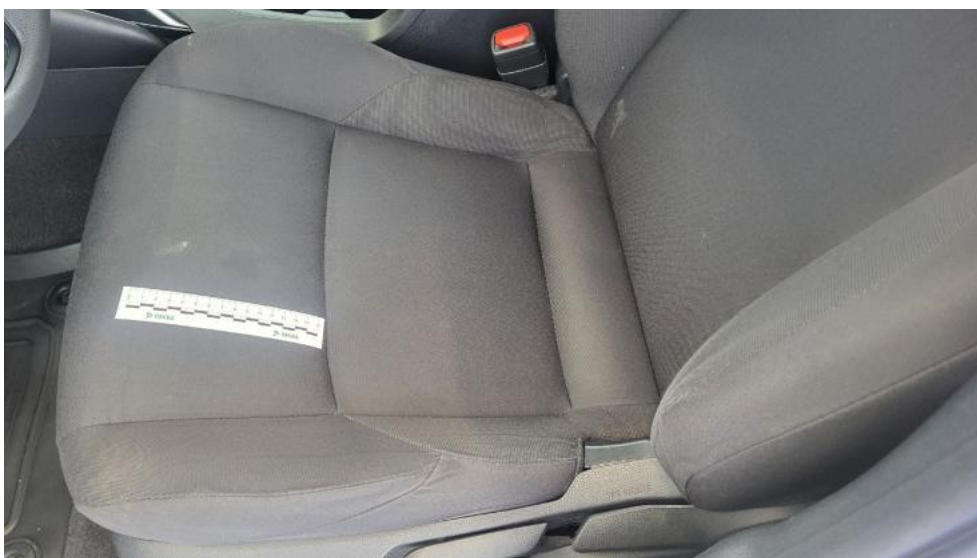
Fot. 100.
Fotel prz. lew. - Inne 1

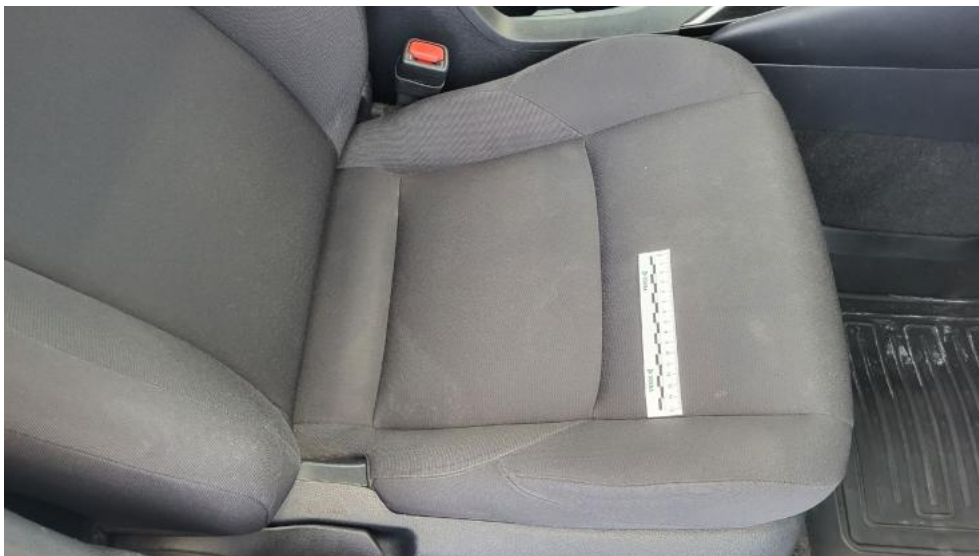
Fot. 101.
Fotel prz. praw. - Inne 1

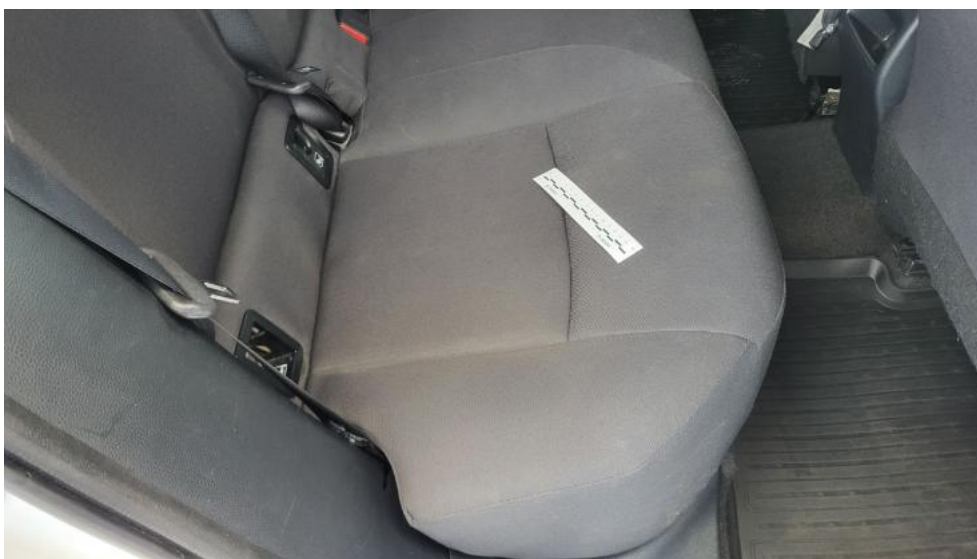
Fot. 103.
Kanapa tyl. - Inne 2

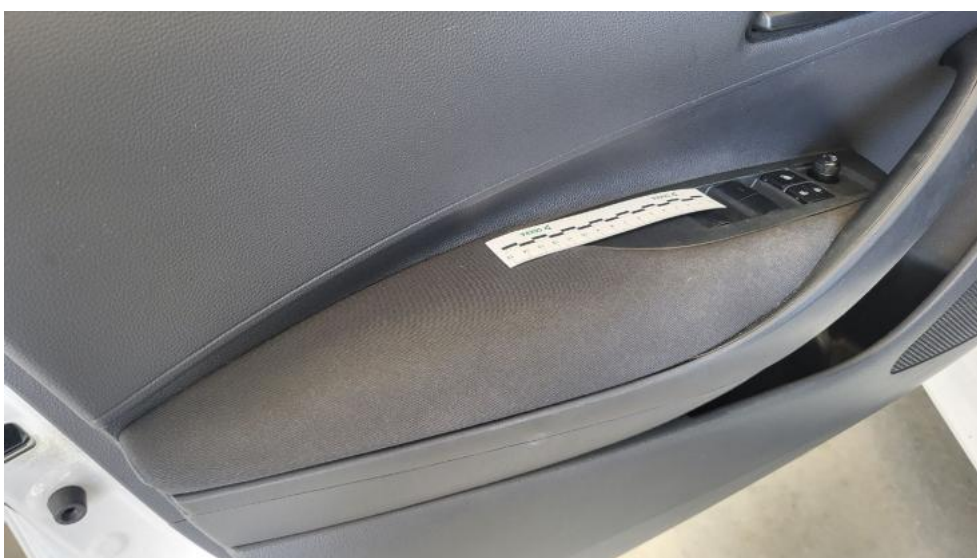
Fot. 104.
Tapicerka drzwi przednich L - Inne 1

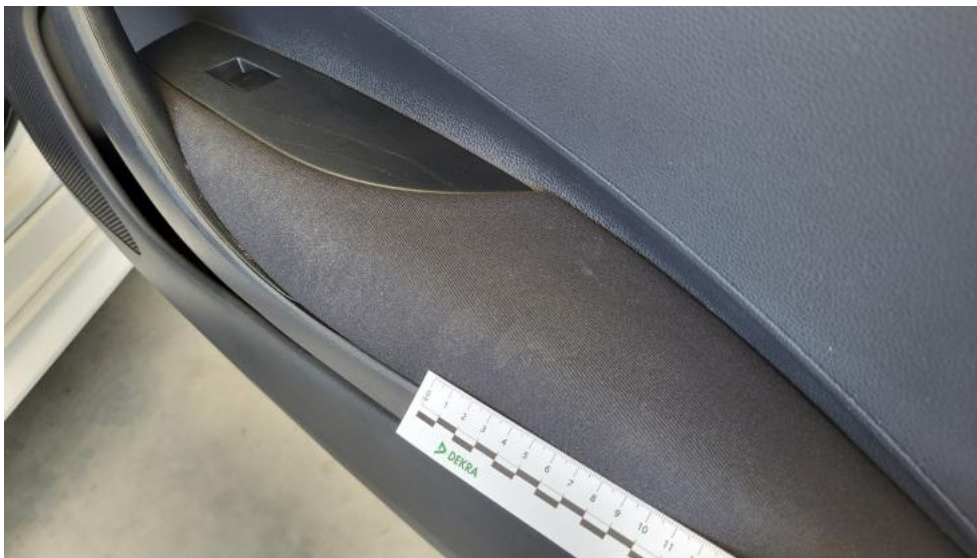
Fot. 105.

Tapicerka drzwi przednich P - Inne 1

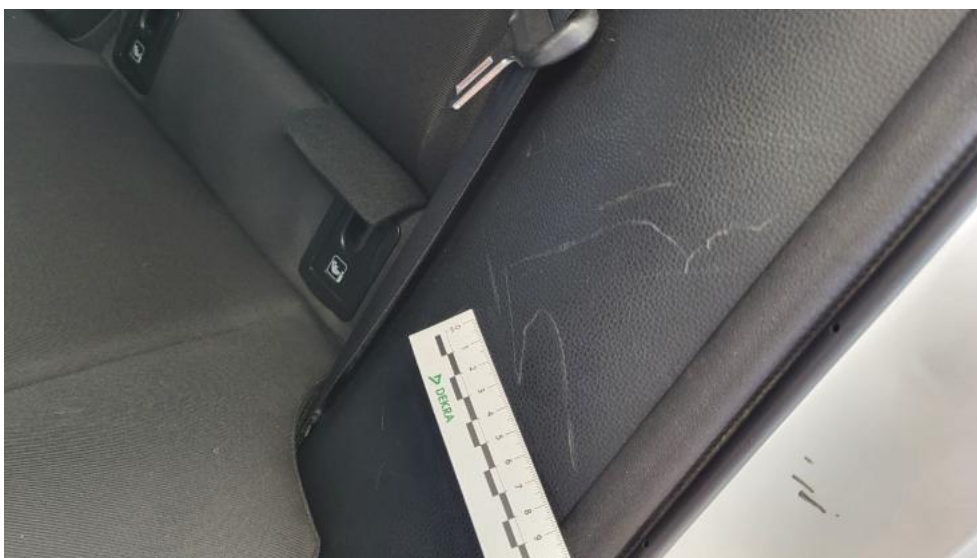
Fot. 106.

Wykładzina(y) słupka tylnego L - Rysa/odprysk 1

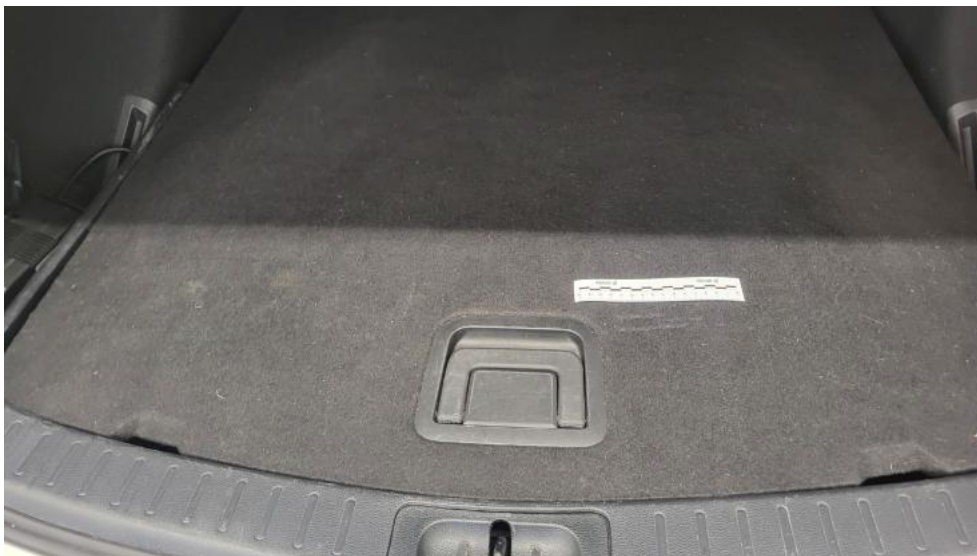
Fot. 109.
Wykładzina podłogi bagażnika - Inne 1

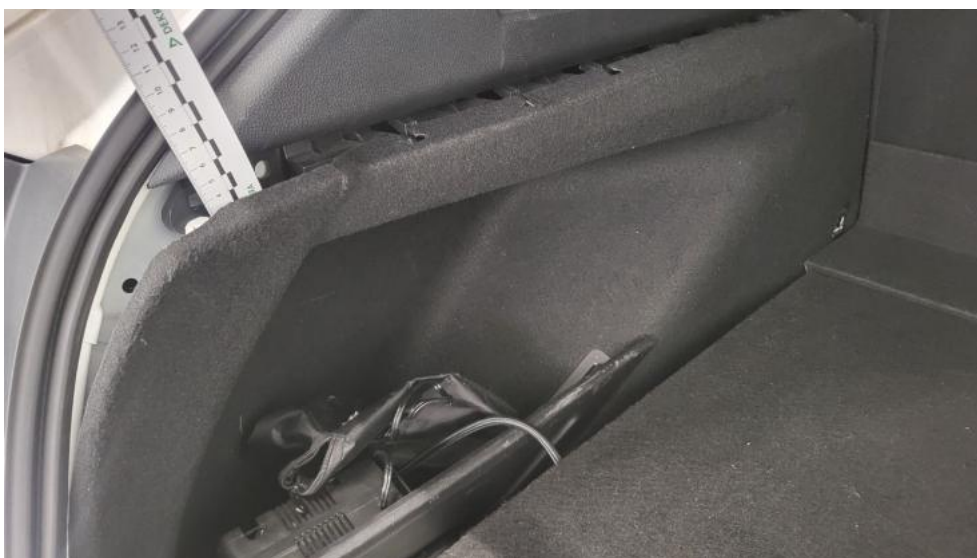
Fot. 110.
Wykładzina przestrzeni bagażowej - Inne 1
