DEKRA's commission No. : PKOL(W)/LODZ/55202/26/06/16  
 commission/ damage No. : 20/059245  
 Date of commission: 16-06-2026

**DEKRA Poland - Headquarters**  
 02-673 Warszawa, ul. Konstruktorska 12A

Group of objects (Eurotax)	cars
EC code (Eurotax)	0120847
Manufacturer	MERCEDES-BENZ
Model	E Klasa [W 213] 16-20
Type / version	E 43 AMG 4-Matic
Body type	sedan
Number of doors / seats	4/5
Curb weight [kg]	1875
Gross vehicle weight [kg]	2415
Wheelbase 1/2	2939
Engine type	spark ignition
Pollution reduction system	three-way catalytic converter
Engine capacity [ccm]	2996
Engine Power [hp/kW]	401/295
Gearbox	automatic
Registration /record No.	WU7303L
VIN / serial number	WDD2130641A463933
Date of first registration	09-05-2018
Date of next. tech. test	15-06-2027
Year of manufacture	2018 (year has been verified with the manufacturer's base)
Readout [km]	252 127 (read)
Body color / type of coating	grafitowy/INNY

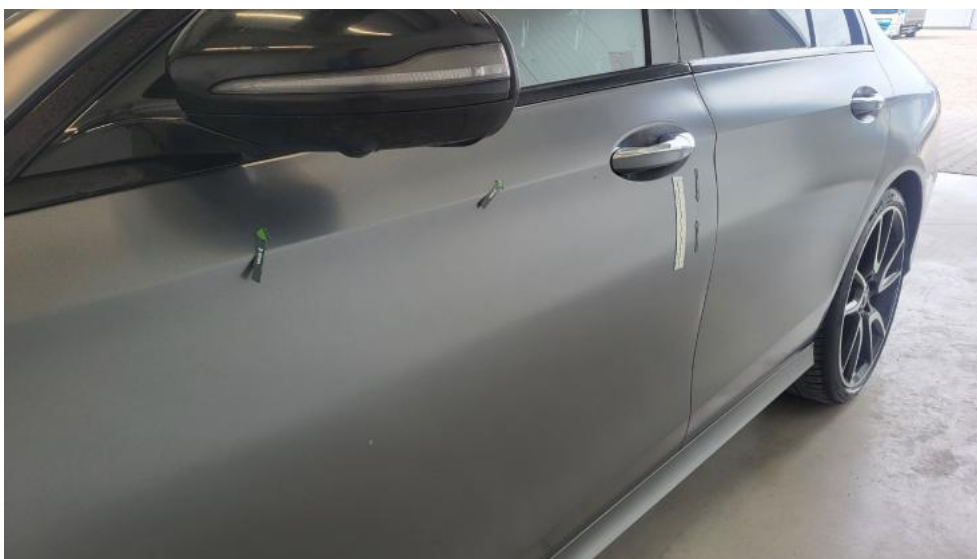
**Photo 61.**

Drzwi przed L - zdjęcie poglądowe 1

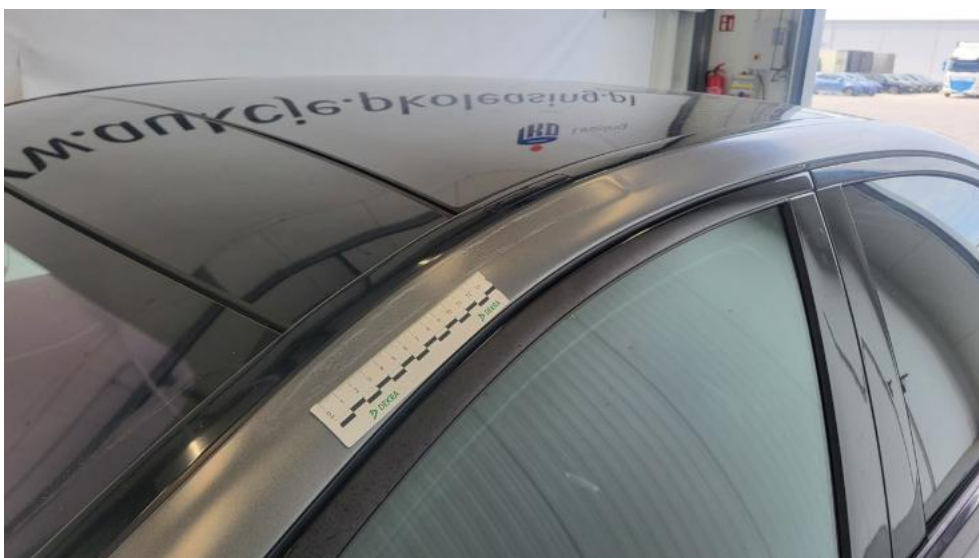
**Photo 66.**

Słupek przedni L - zdjęcie poglądowe 1

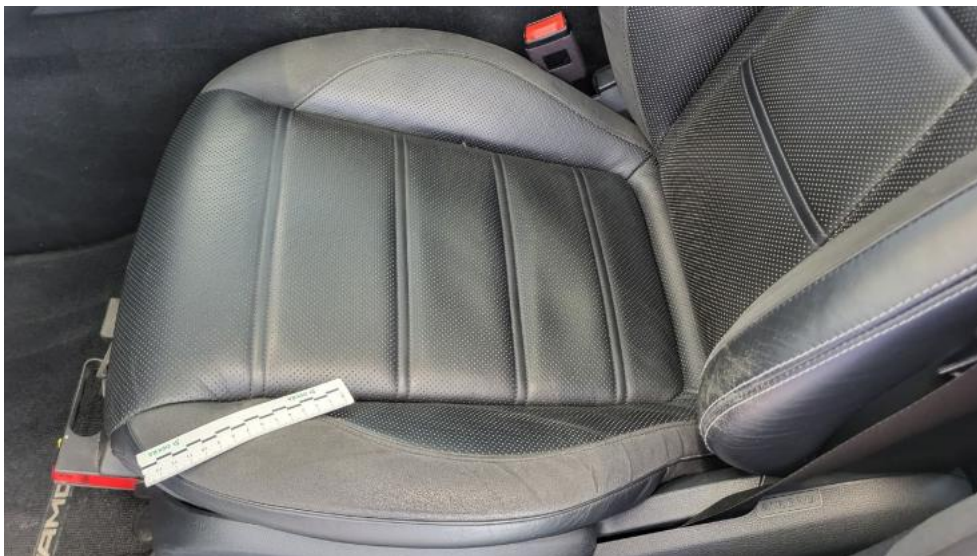
**Photo 75.**  
Fotel prz. lew. - Inne 1
