Nr zlecenia DEKRA: PKOL(W)/LODZ/20104/25/03/19
Nr zlecenia/szkody: 19/048005
Data zlecenia: 19-03-2025

Grupa obiektów (Eurotax)	samochody terenowe
Kod EC (Eurotax)	0133279
Producent	LAND ROVER
Model	Range Rover Sport 17-22
Typ/wersja	Range Rover S 2.0Si4 GPF S
Rodzaj nadwozia	KOM
Liczba drzwi/liczba miejsc	5/5
Masa własna [kg]	2205
Dopuszczalna masa całkowita [kg]	2900
Rozstaw osi 1/2	2923
Rodzaj silnika	z zapłonem iskrowym
Układ oczyszczana spalin	GPF
Pojemność silnika [ccm]	1997
Moc silnika [KM/kW]	300/221
Skrzynia biegów	automatyczna 8-biegowa
Nr rejestracyjny	WZ2935Y
VIN	SALWA2BXXLA895047
Data 1. rejestracji	14-11-2019
Data nast. bad. techn.	04-07-2025
Rok produkcji	2019
Stan licznika [km]	237 560 (odczytany)
Kolor nadwozia/rodzaj powłoki	biały/UNI

Pomiar grubości powłoki lakierowej poj.

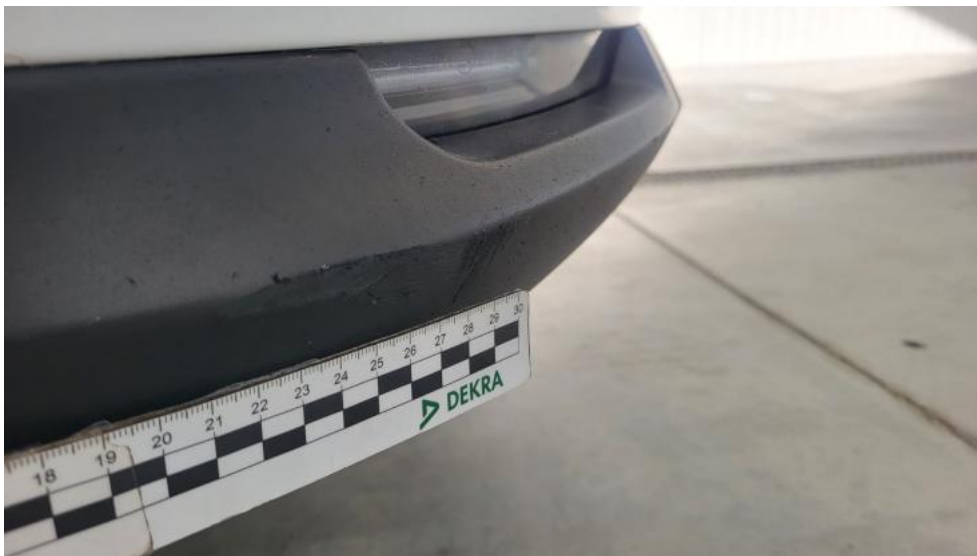
Fot. 43.
Zderzak przedni cz P - Rysa/odprysk 1

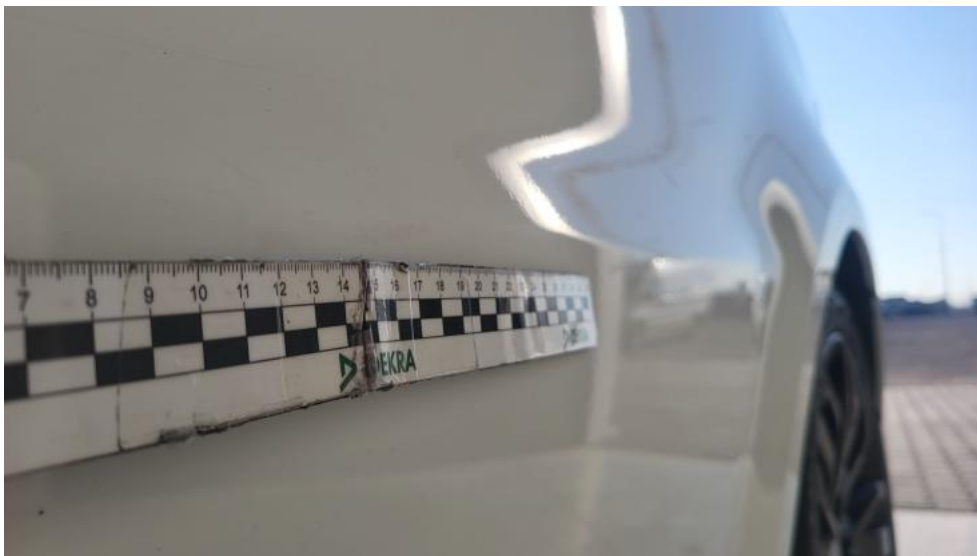
Fot. 63.
Drzwi tylne L - Wgniecenie/odkształcenie 1

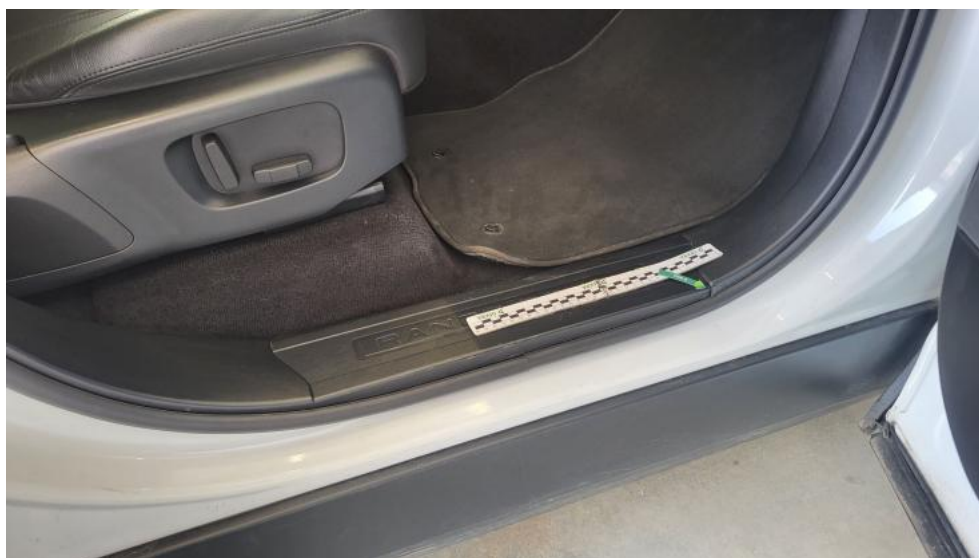
Fot. 74.
Listwy progowe praw. - zdjęcie poglądowe 1
