Nr zlecenia DEKRA: PKOL(W)/LODZ/33757/25/05/12  
Nr zlecenia/szkody: 24/008703  
Data zlecenia: 12-05-2025

| Producent | JEEP |
| Model | Grand Cherokee 16-20 |
| VIN | 1C4RJFBM0GC460940 |

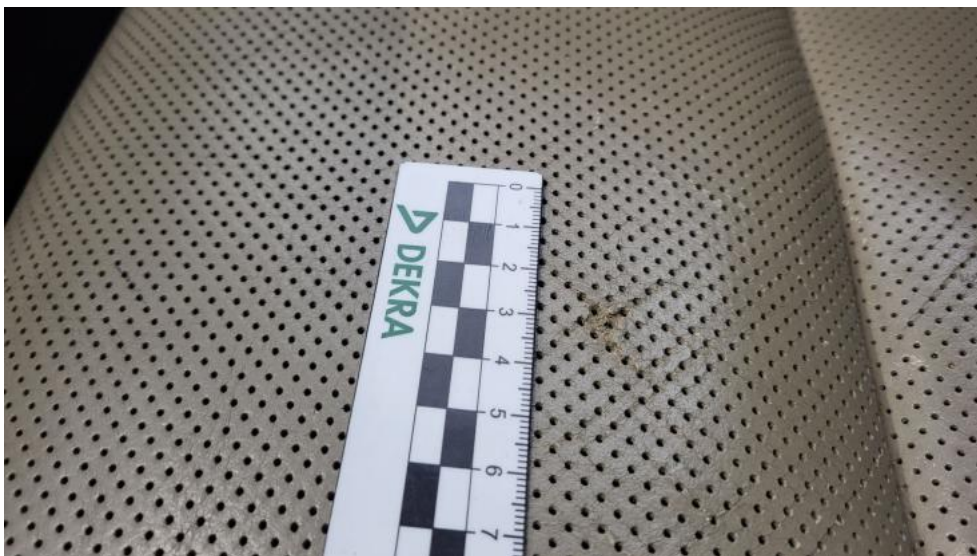
**Fot. 68.**  
Fotel prz. praw.() - Inne 3
