DEKRA's commission No. : PKOL(W)/LODZ/15615/26/02/19  
commission/ damage No. : 24/013994  
Date of commission: 19-02-2026

PKO Leasing SA  
Świętokrzyska 36  
00-116 Warszawa

Group of objects (Eurotax)	cars
EC code (Eurotax)	0146510
Manufacturer	VOLKSWAGEN
Model	Arteon 20-23
Type / version	Arteon 2.0 TDI R-Line DSG
Body type	hatchback
Number of doors / seats	5/5
Curb weight [kg]	1636
Gross vehicle weight [kg]	2200
Wheelbase 1/2	2837
Engine type	Automatic ignition
Pollution reduction system	KSC
Engine capacity [ccm]	1968
Engine Power [hp/kW]	200/147
Gearbox	automatic
Registration /record No.	DW6YS60
VIN / serial number	WVWZZZ3HZME005743
Date of first registration	04-03-2021
Date of next. tech. test	04-03-2026
Year of manufacture	2020
Readout [km]	289 663 (read)
Body color / type of coating	black/double-layered, metallized

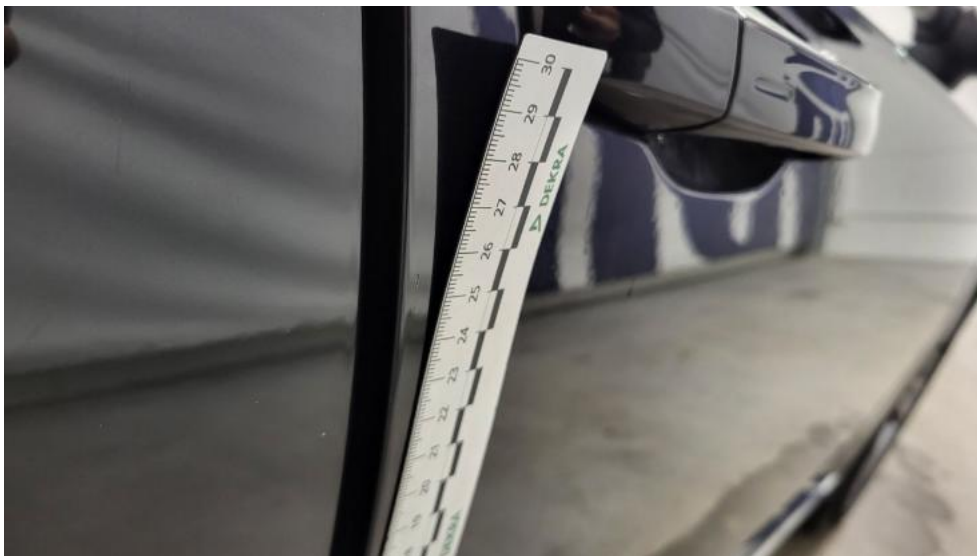
**Photo 49.**

Drzwi przednie P - Rysa/odprysk 1

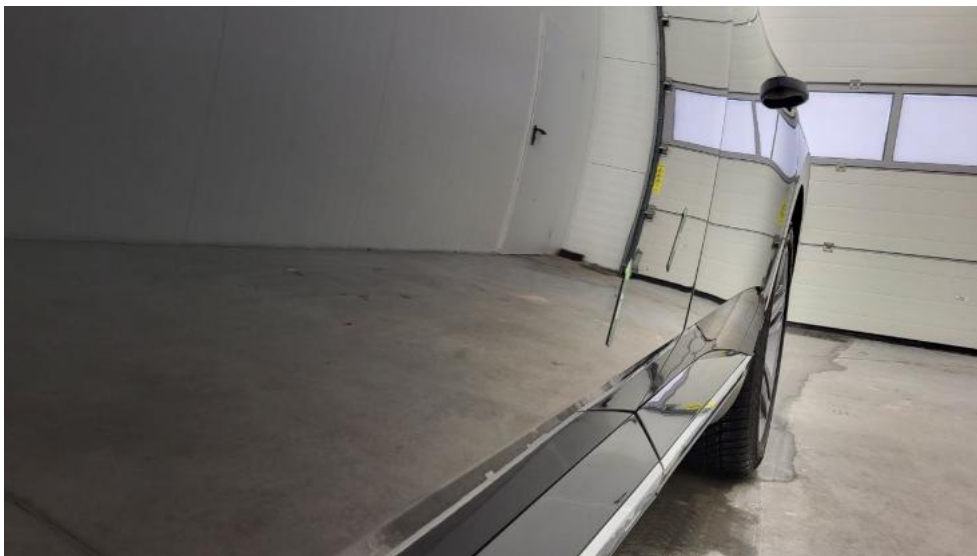
**Photo 67.**  
Drzwi przed L - Wgniecenie/odkształcenie 1

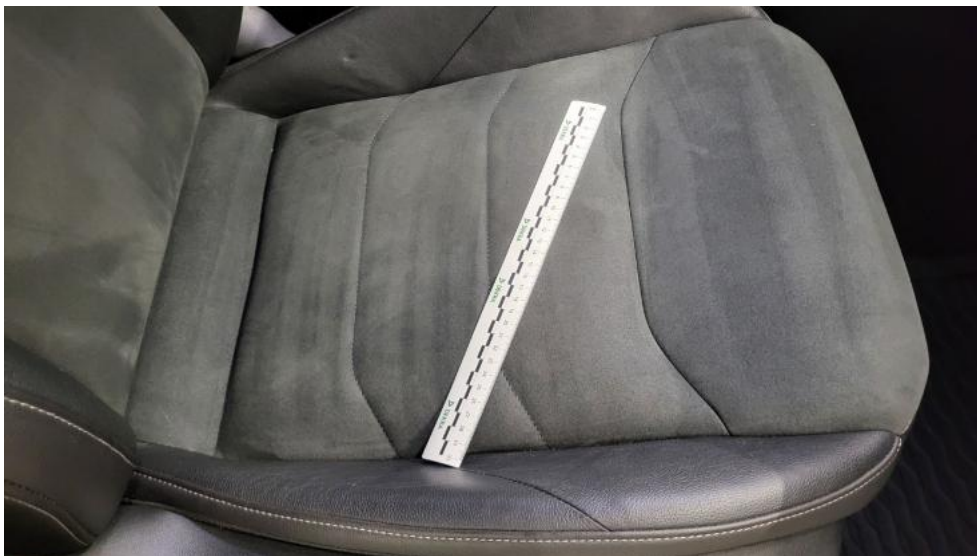
**Photo 75.**  
Fotel prz. praw. - Inne 1
