DEKRA's commission No. : PKOL(W)/LODZ/34927/26/04/21  
commission/ damage No. : 22/038736  
Date of commission: 21-04-2026

Group of objects (Eurotax)	cars
EC code (Eurotax)	109539
Manufacturer	TOYOTA
Model	Avensis Sedan 15-19
Type / version	Avensis 2.0 Prestige MS
Body type	sedan
Number of doors / seats	4/5
Curb weight [kg]	1472
Gross vehicle weight [kg]	2050
Wheelbase 1/2	2700
Engine type	spark ignition
Engine capacity [ccm]	1987
Engine Power [hp/kW]	152/112
Gearbox	automatic
Registration /record No.	SK835XC
VIN / serial number	SB1BK76L00E043208
Date of first registration	16-06-2016
Date of next. tech. test	20-12-2026
Year of manufacture	2016 (year has been verified with the manufacturer's base)
Readout [km]	308 480 (read)
Body color / type of coating	black/double-layered, metallized

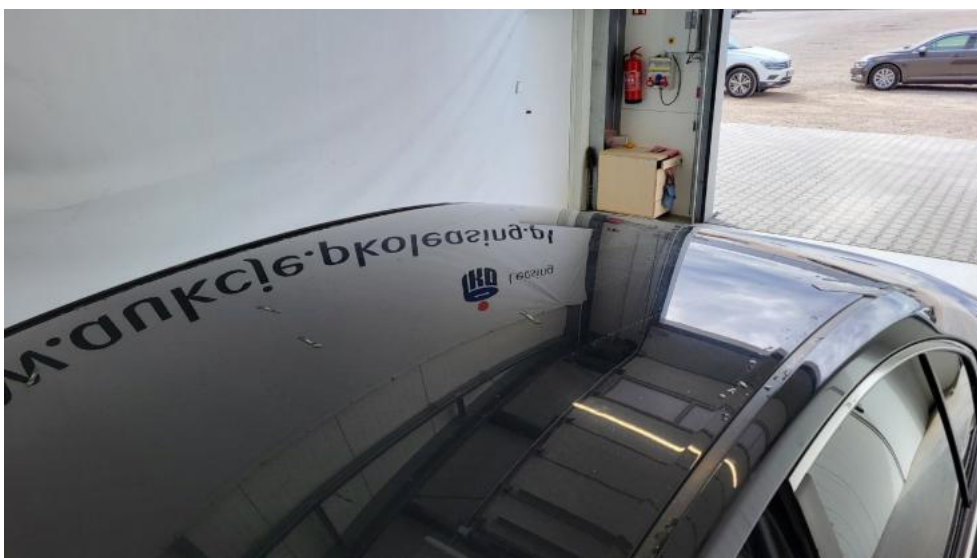
**Photo 62.**

Dach - zdjęcie poglądowe 2

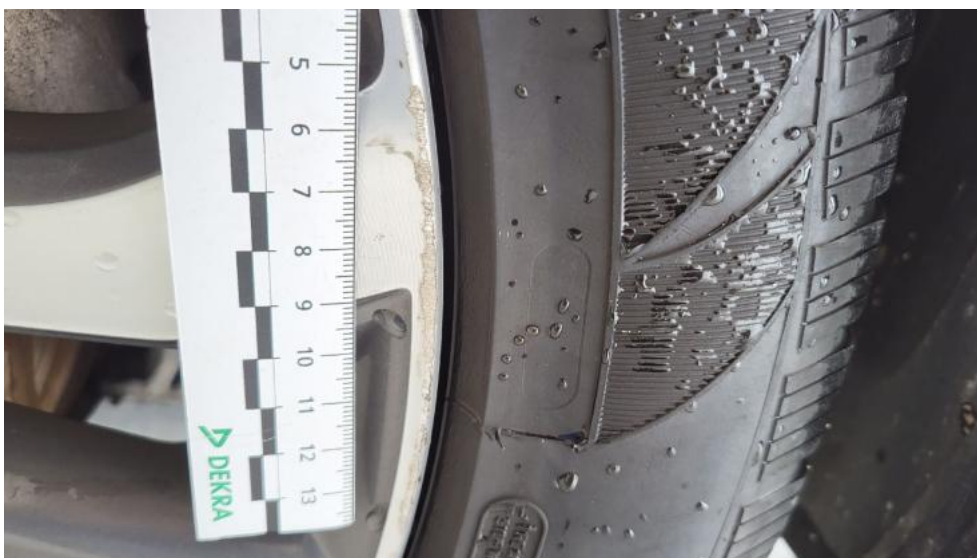
**Photo 68.**  
Felga aluminiowa tylna L - Rysa/odprysk 1

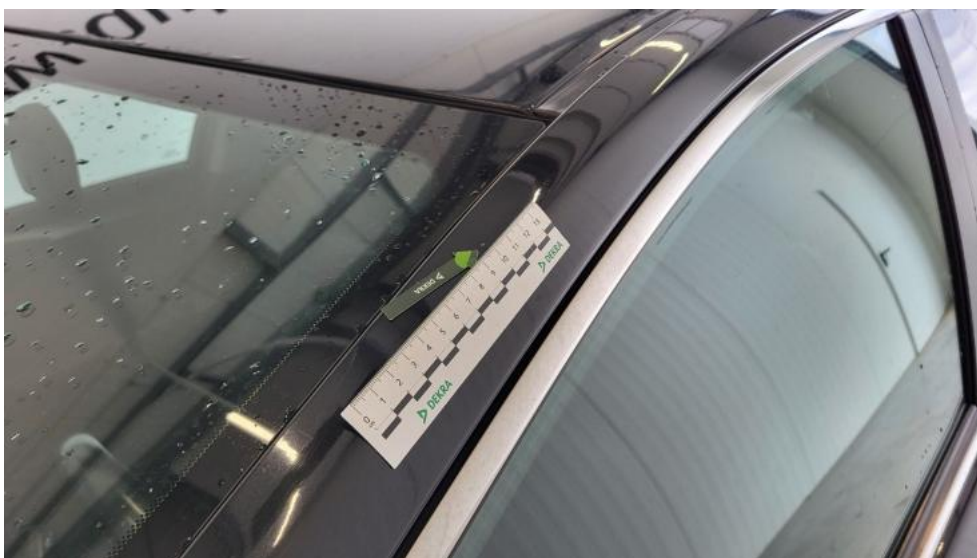
**Photo 74.**  
Słupek przedni L - zdjęcie poglądowe 1

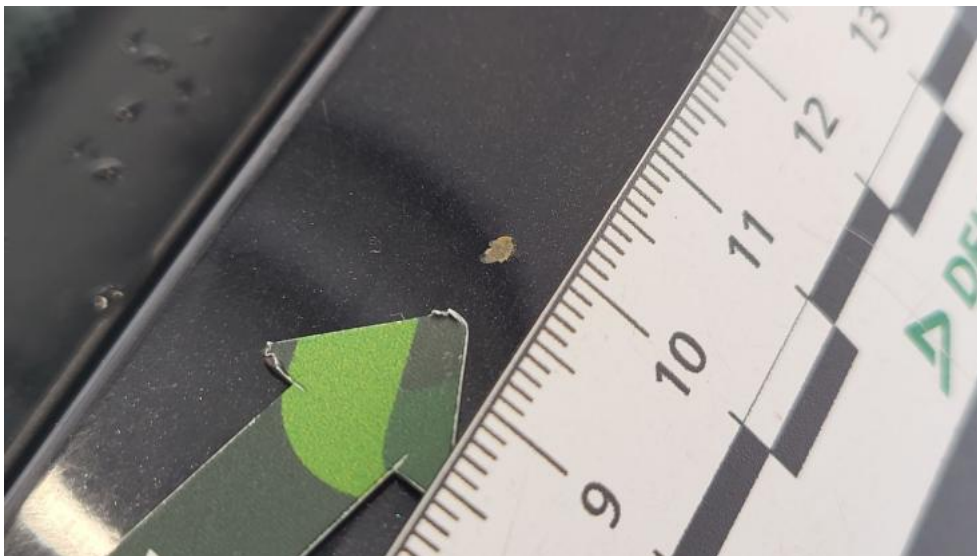
**Photo 75.**  
Stupek przedni L - Inne 1

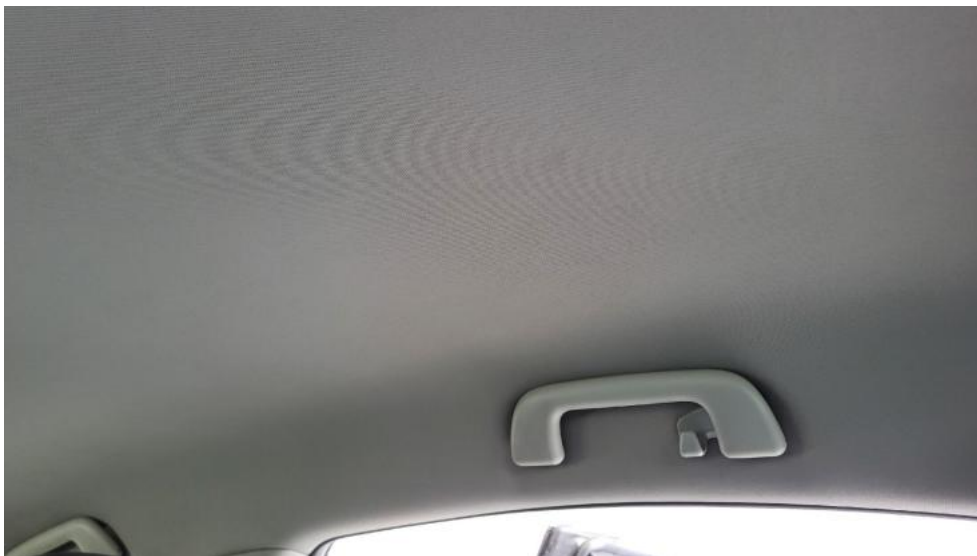
**Photo 89.**  
Podsufitka - Inne 1
