DEKRA's commission No. : PKOL(W)/LODZ/27250/26/03/26
commission/ damage No. : 20/050268
Date of commission: 26-03-2026

Vehicle data

Group of objects (Eurotax)	cars
EC code (Eurotax)	0119111
Manufacturer	VOLKSWAGEN
Model	Touran 15-
Type / version	Touran 1.6 TDI BMT SCR Comfortline
Body type	KOM
Number of doors / seats	5/5
Curb weight [kg]	1560
Gross vehicle weight [kg]	2160
Wheelbase 1/2	2791
Engine type	Automatic ignition
Pollution reduction system	KSC
Engine capacity [ccm]	1598
Engine Power [hp/kW]	115/85
Gearbox	automatic
Registration /record No.	FZ1971P
VIN / serial number	WVGZZZ1TZW110191
Date of first registration	07-06-2017
Date of next. tech. test	30-05-2026
Year of manufacture	2017 (year has been verified with the manufacturer's base)
Readout [km]	254 238 (read)
Body color / type of coating	grafitowy/double-layered, metallized

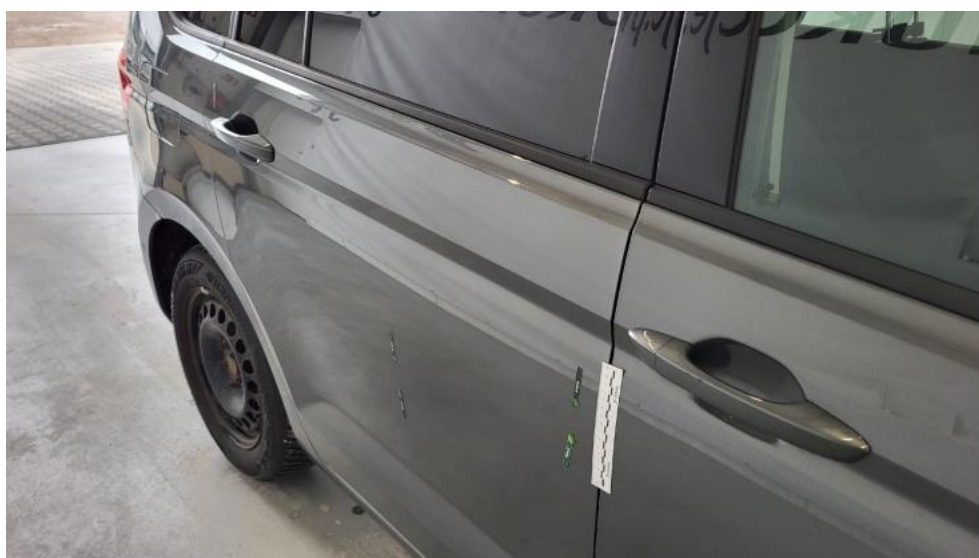
Photo 46.

Drzwi tylne P - zdjęcie pogładowe 1

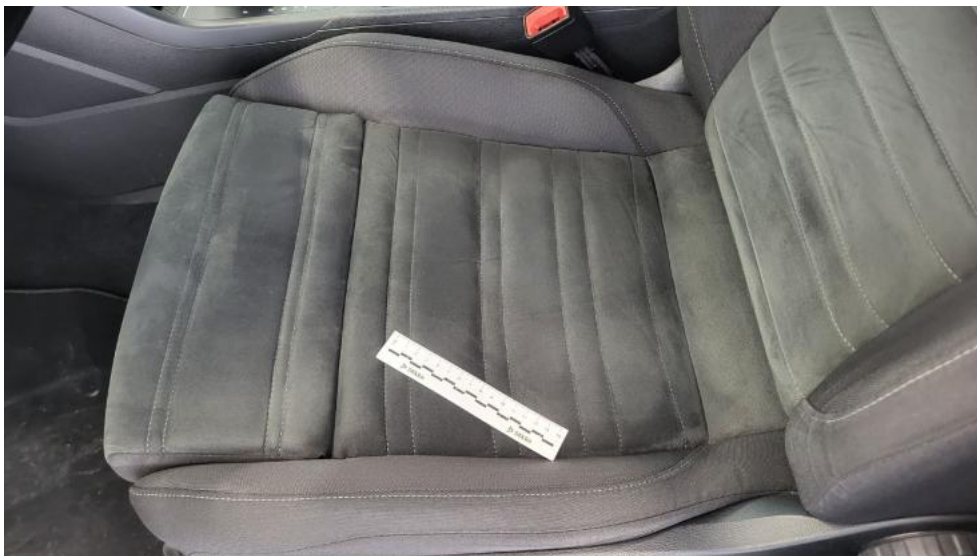
Photo 79.
Fotel prz. lew. - Inne 1

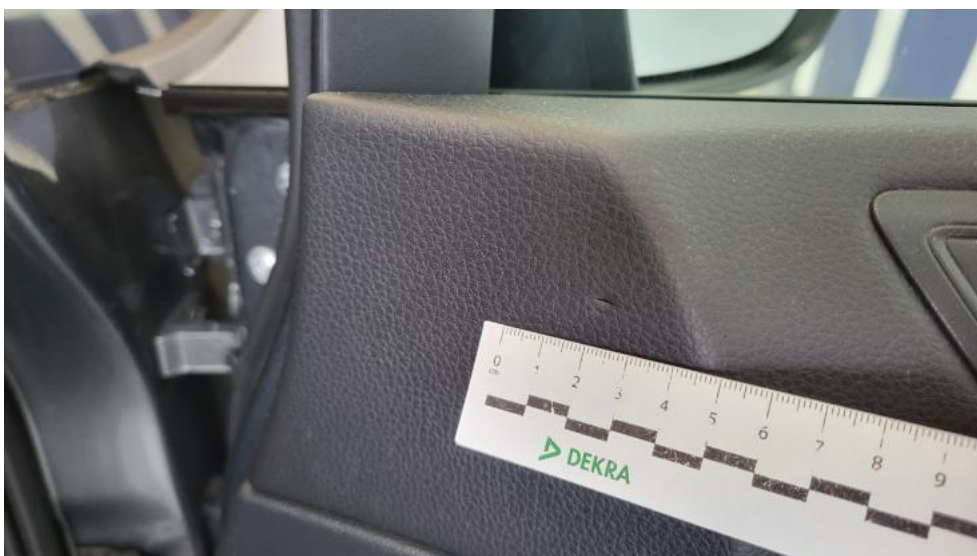
Photo 80.
Tapicerka drzwi przednich P - Wgniecenie/odkształcenie 1

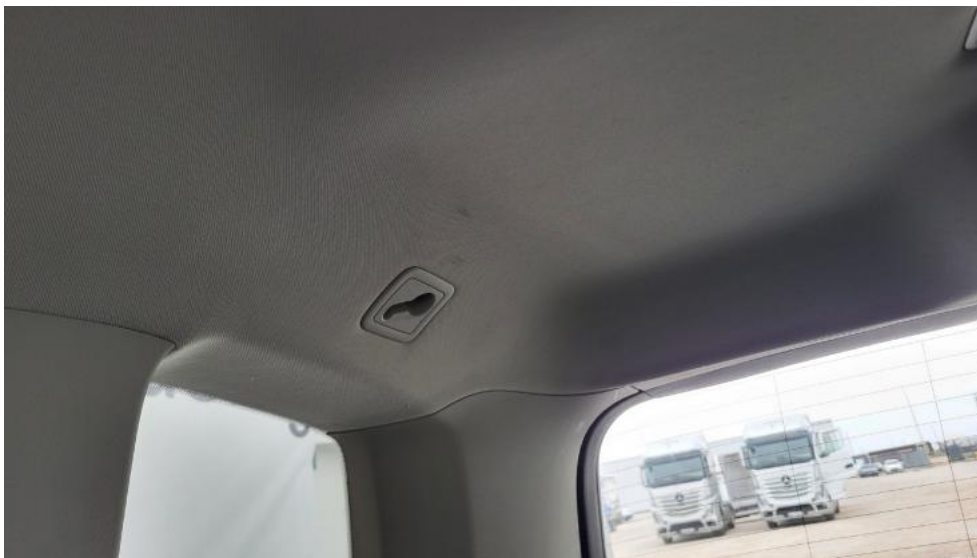
Photo 85.
Podsufitka() - Inne 3

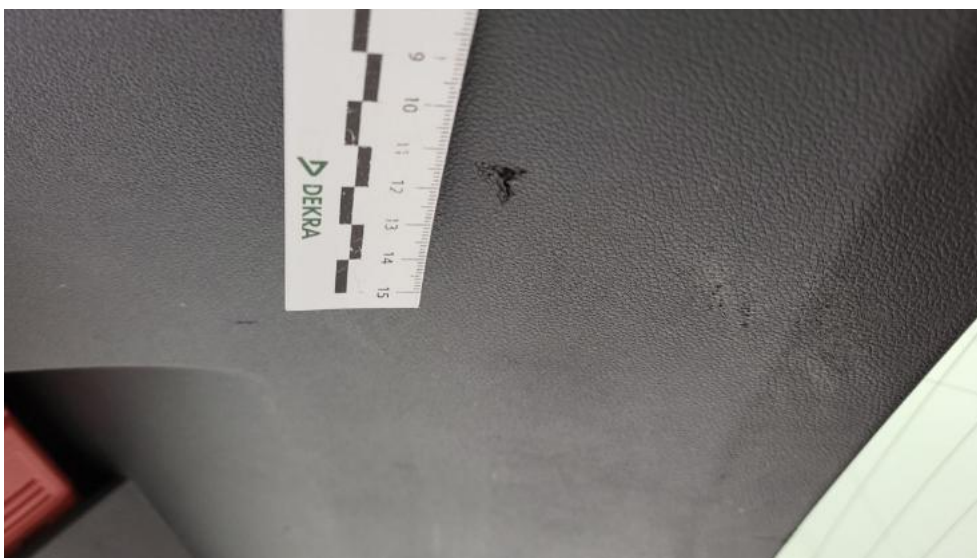
Photo 86.
Wykładzina pokrywy tylnej - Rysa/odprysk 1
