DEKRA's commission No. : PKOL(W)/LODZ/23860/26/03/18  
 commission/ damage No. : PS23/03598  
 Date of commission: 18-03-2026

**Vehicle data**

Group of objects (Eurotax)	cars
EC code (Eurotax)	0117344
Manufacturer	FORD
Model	Focus Kombi 14-18
Type / version	Focus 1.5 TDCi Trend
Body type	KOM
Number of doors / seats	5/5
Curb weight [kg]	1287
Gross vehicle weight [kg]	1900
Wheelbase 1/2	2650
Engine type	Automatic ignition
Pollution reduction system	DPF
Engine capacity [ccm]	1498
Engine Power [hp/kW]	95/70
Gearbox	manual 6- gear
Registration /record No.	WU2873R
VIN / serial number	WF06XXGCC6HB49217
Date of first registration	26-06-2017
Date of next. tech. test	10-10-2026
Year of manufacture	2017 (year has been verified with the manufacturer's base)
Readout [km]	235 683 (read)
Body color / type of coating	silver/double-layered, metallized

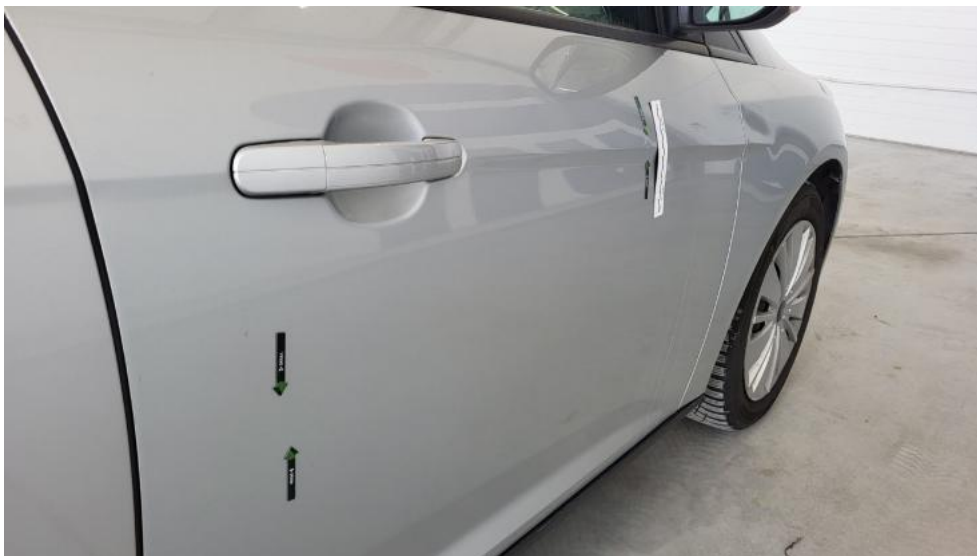
**Photo 63.**  
Drzwi przednie P - Wgniecenie/odkształcenie 1

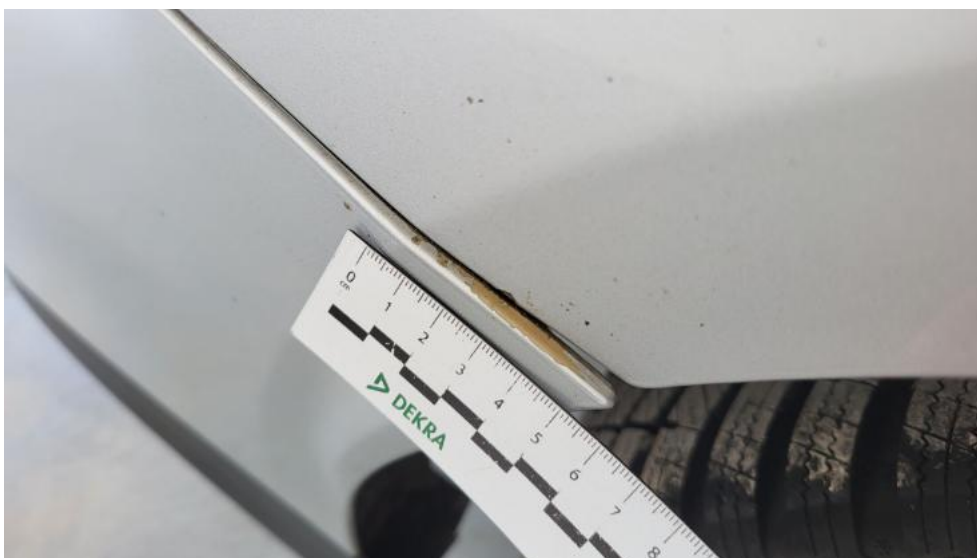
**Photo 72.**  
Zderzak tylny cz P - Rysa/odprysk 1

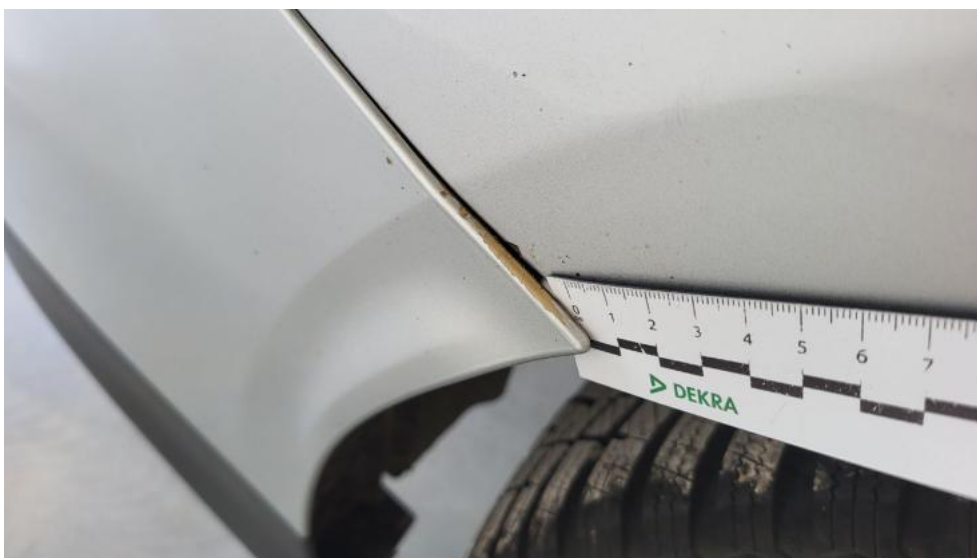
**Photo 74.**

Zderzak tylny cz P - Inne 1

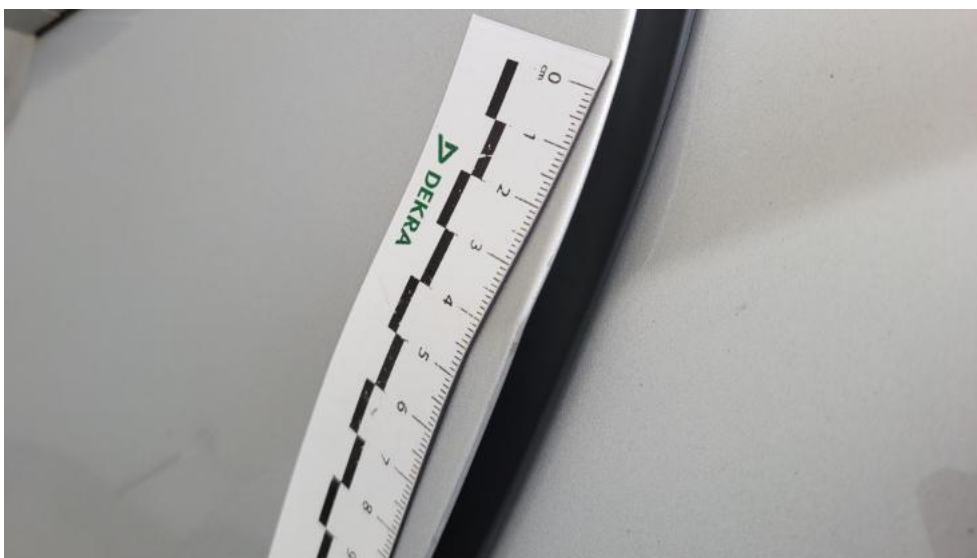
**Photo 80.**  
Drzwi tylne L - Rysa/odprysk 1

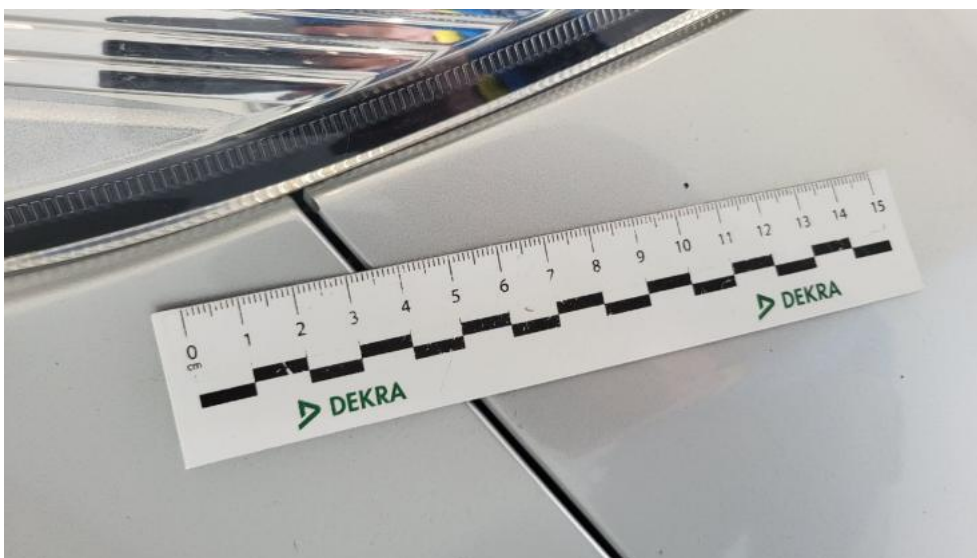
**Photo 84.**  
Błotnik przedni L - Rysa/odprysk 1

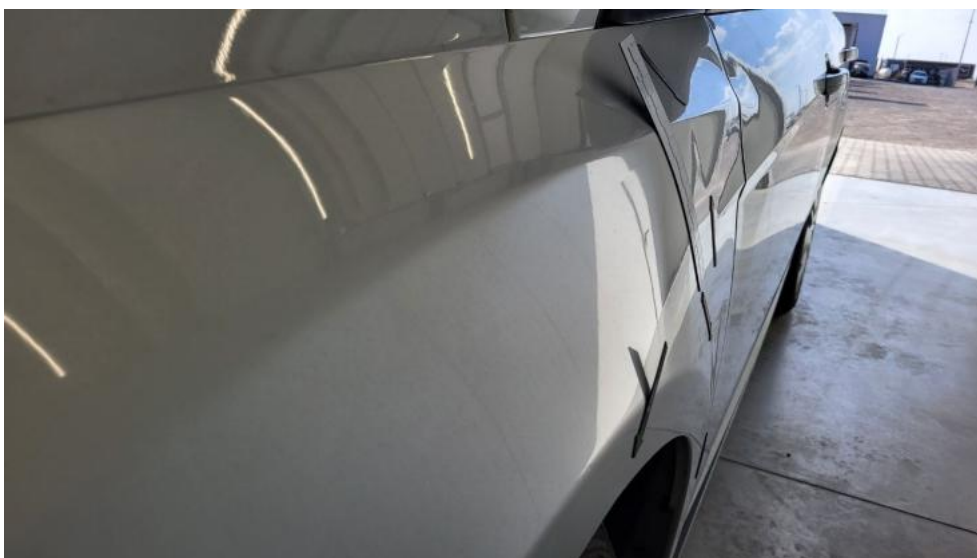
**Photo 86.**

Błotnik przedni L - Wgniecenie/odkształcenie 2

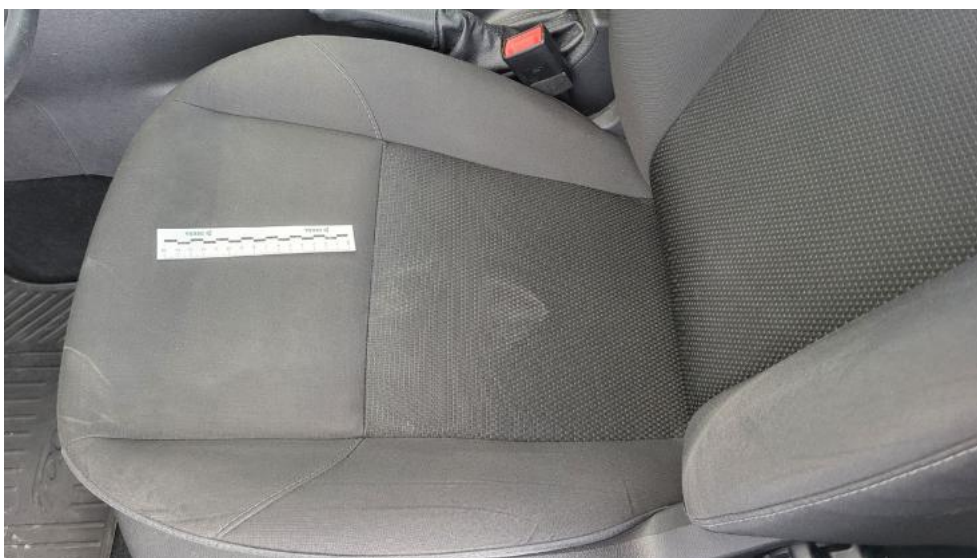
**Photo 88.**

Fotel prz. lew. - Inne 1

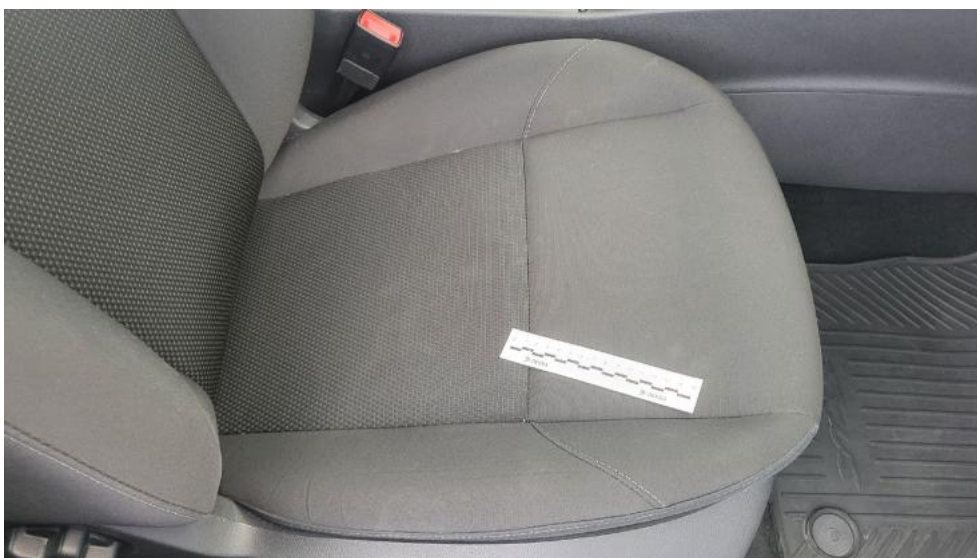
**Photo 90.**  
Fotel prz. praw. - Inne 2

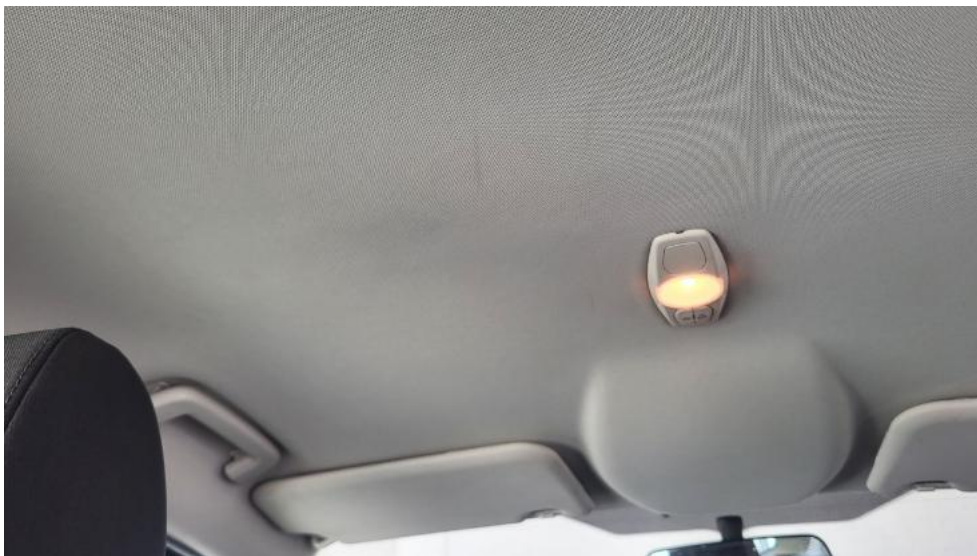
**Photo 93.**  
Podsufitka - Inne 1

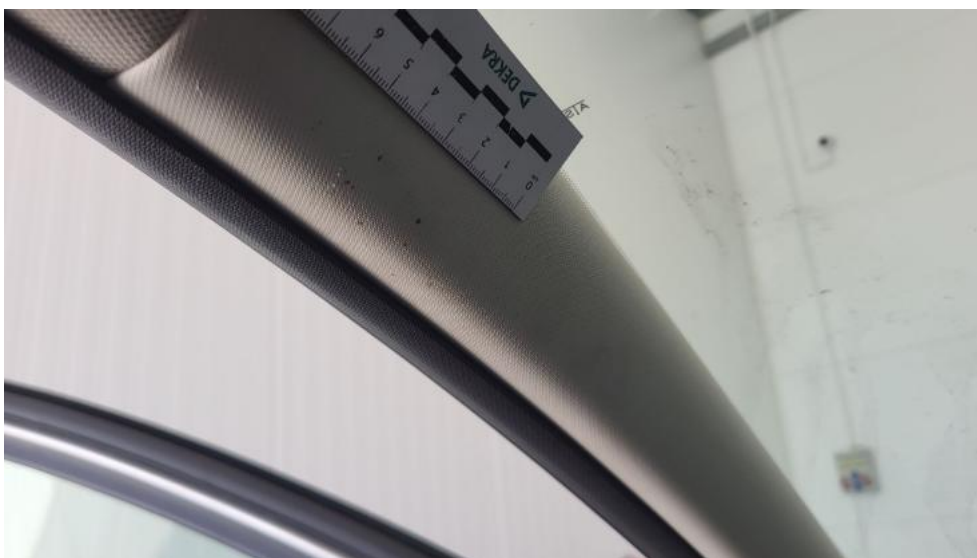
**Photo 94.**  
Wykładzina(y) słupka przedniego L - Inne 1
