Nr zlecenia DEKRA: PKOL(W)/LODZ/23498/26/03/17  
Nr zlecenia/szkody: 22/035005  
Data zlecenia: 17-03-2026

**DEKRA Polska - Centrala**  
02-673 Warszawa, ul. Konstruktorska 12A

**Dane pojazdu**

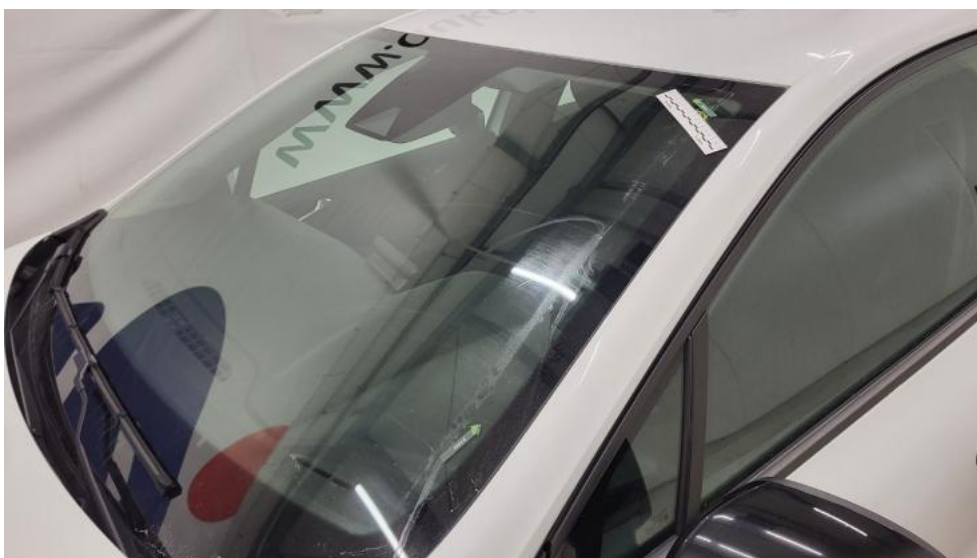
**Fot. 40.**  
Szyba czołowa - zdjęcie poglądowe 1

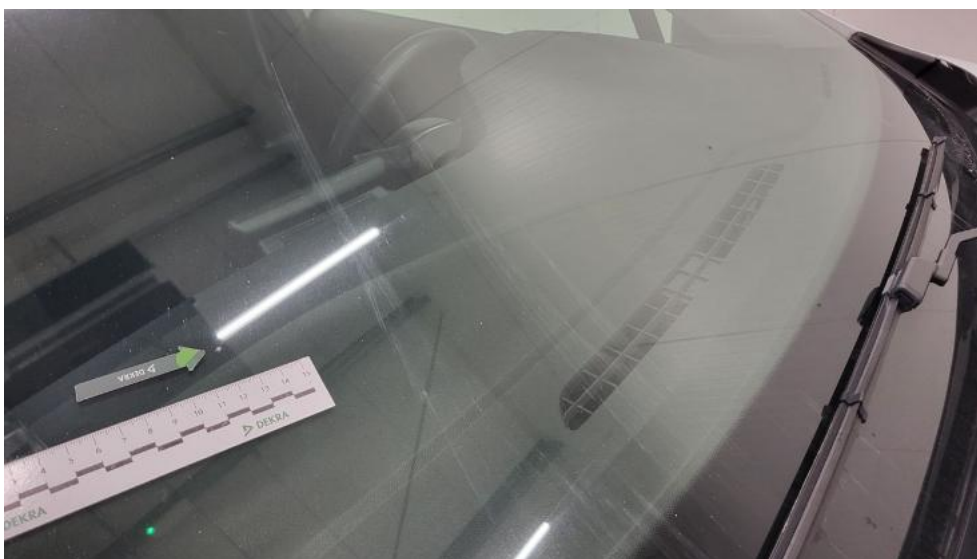
**Fot. 41.**  
Szyba czołowa - zdjęcie poglądowe 2
