DEKRA's commission No. : PKOL(W)/LODZ/16330/26/02/23  
commission/ damage No. : PS23/03044  
Date of commission: 23-02-2026

| Manufacturer | OPEL |
| Model | Astra V Hatchback 15-19 |
| VIN / serial number | W0VBD6EF3KG301522 |

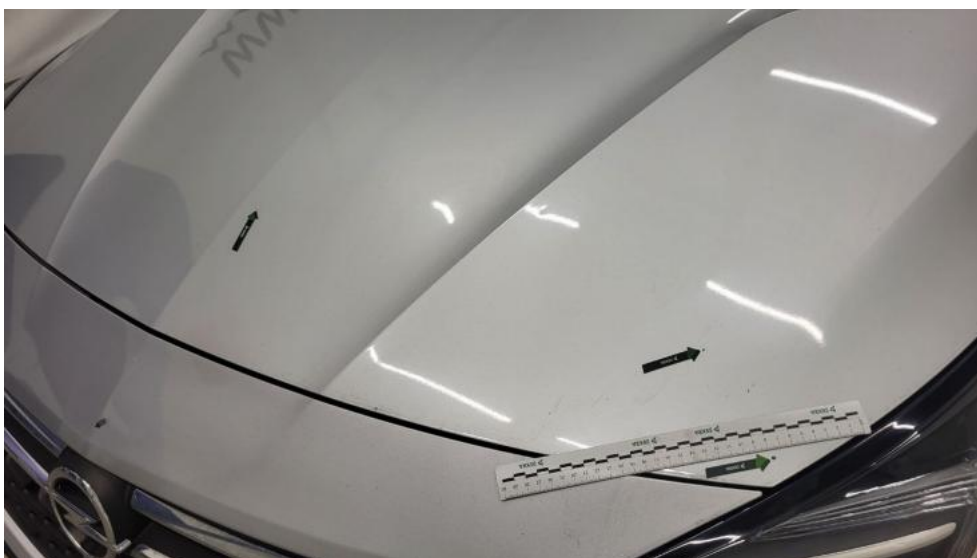
**Photo 34.**

Pokrywa komory silnika - zdjęcie poglądowe 1

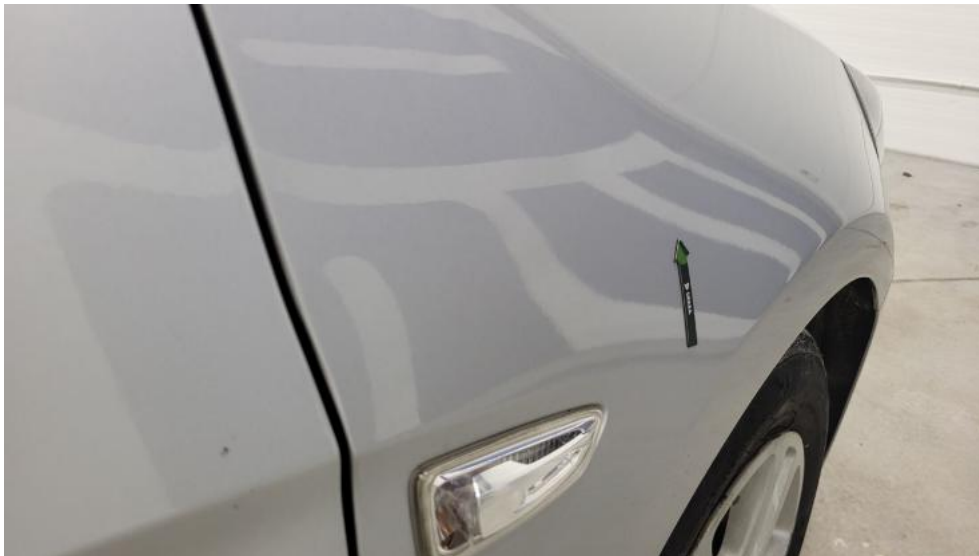
**Photo 43.**

Błotnik przedni P - Wgniecenie/odkształcenie 1

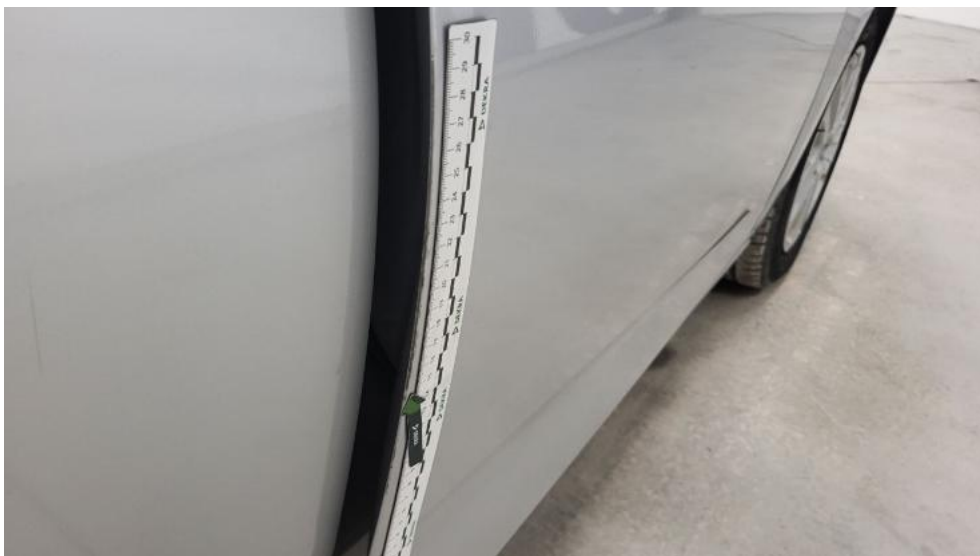
**Photo 46.**

Drzwi przednie P - zdjęcie pogładowe 1

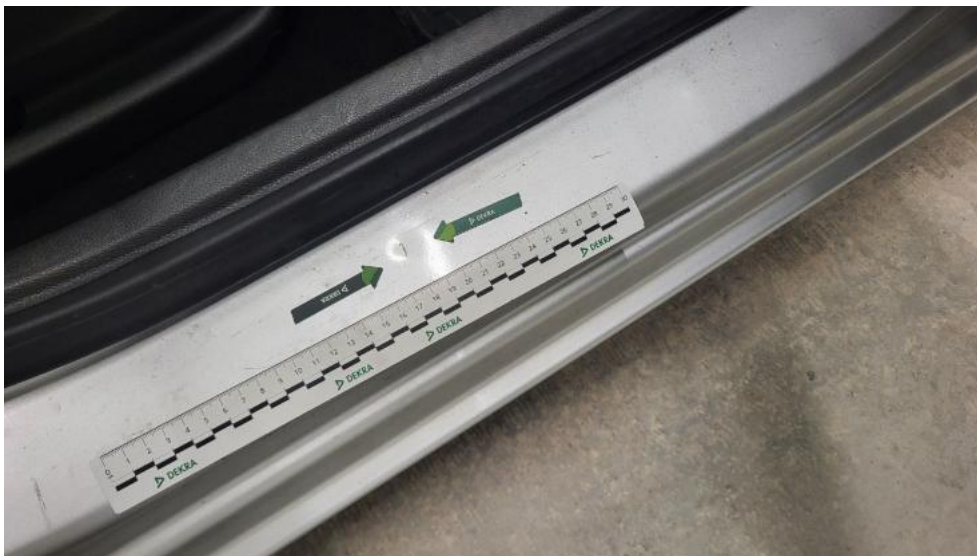
**Photo 51.**

Próg P - Wgniecenie/odkształcenie 1

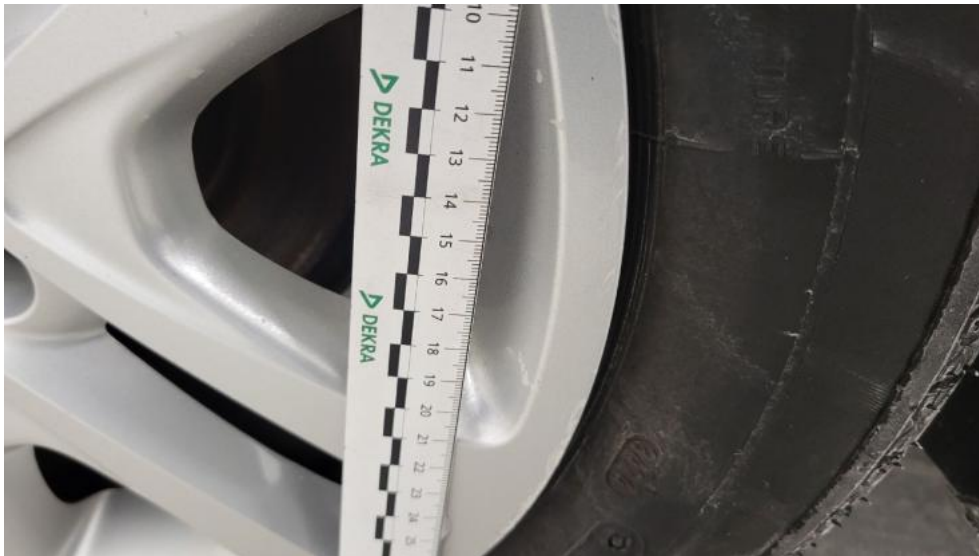
**Photo 55.**

Kołpak tylny P - Rysa/odprysk 1

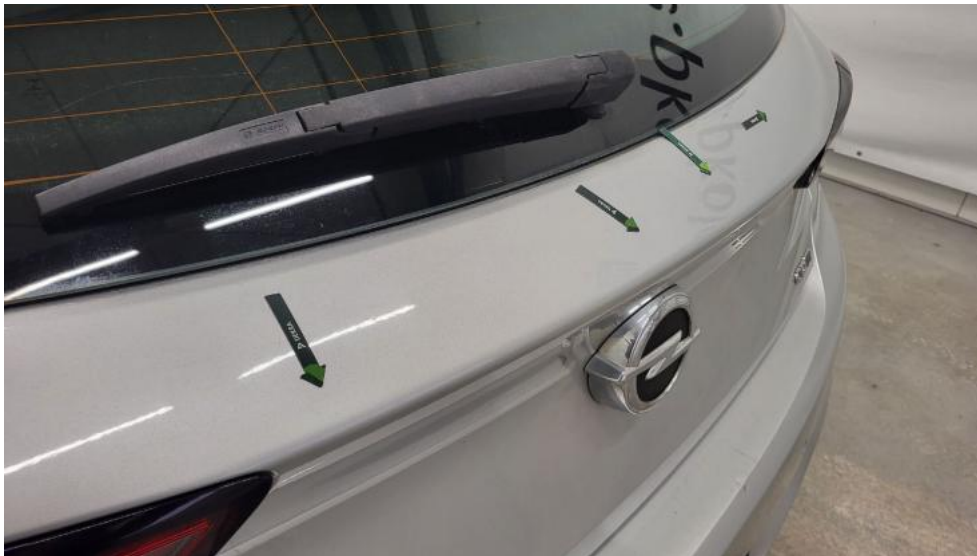
**Photo 57.**

Pokrywy bagażnika - Wgniecenie/odkształcenie 1

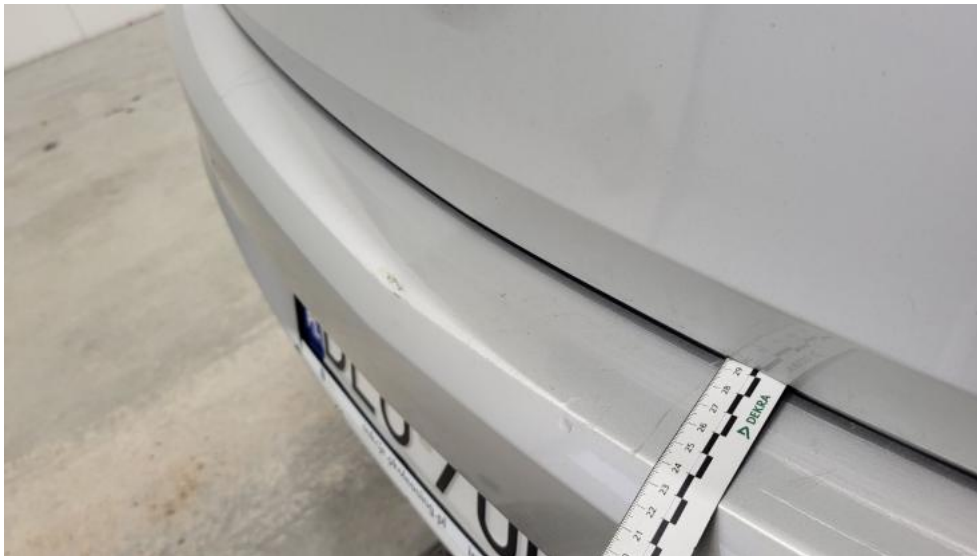
**Photo 59.**

Zderzak tylny - Rysa/odprysk 2

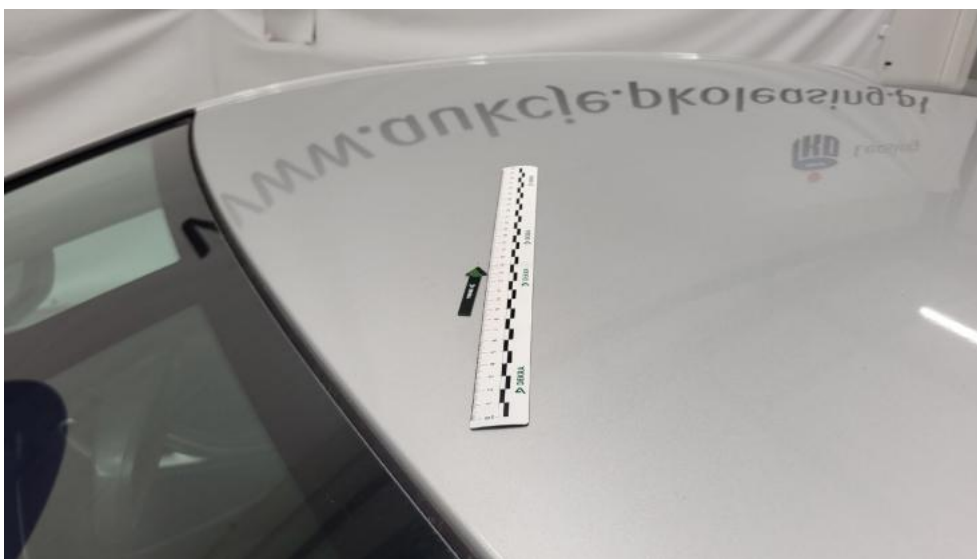
**Photo 63.**

Dach - zdjęcie poglądowe 1

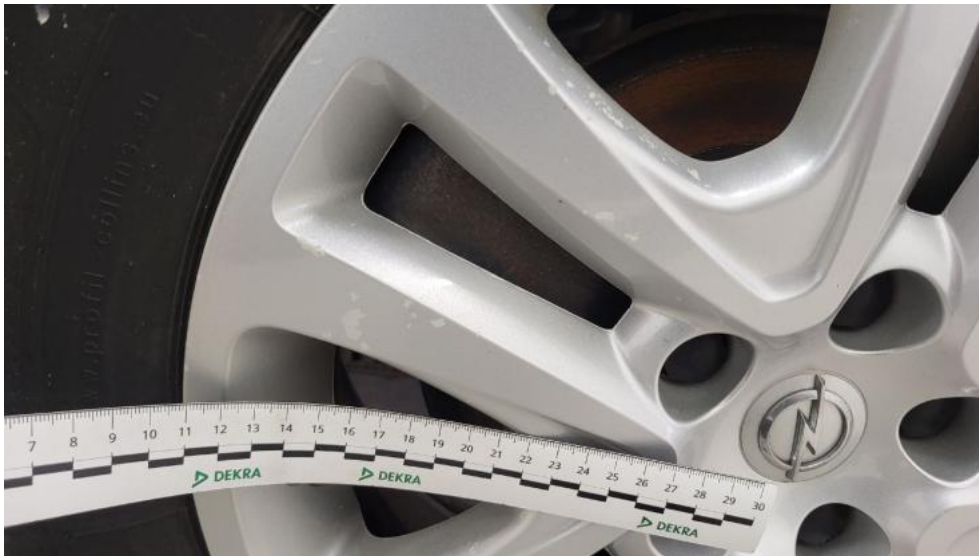
**Photo 67.**

Kołpak tylny L - Rysa/odprysk 1

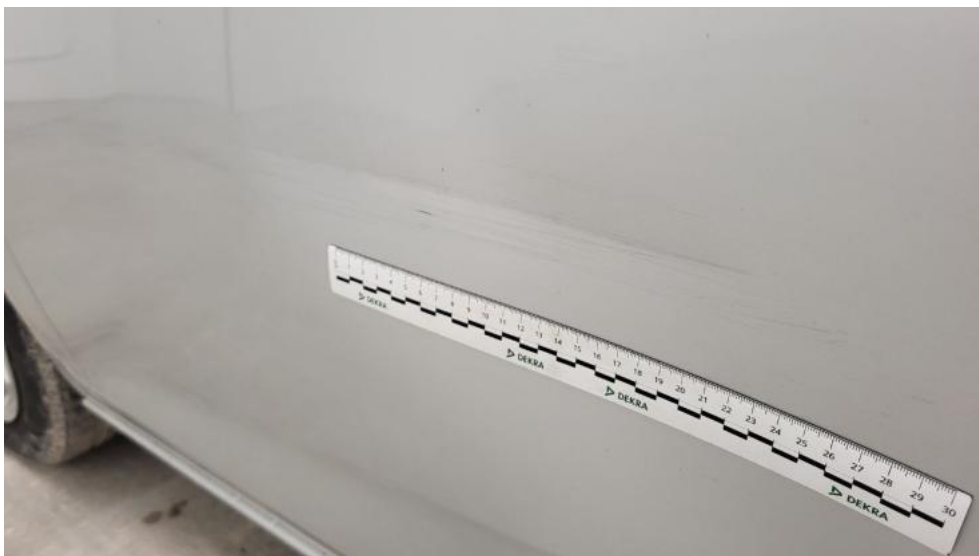
**Photo 68.**

Drzwi przed L - Rysa/odprysk 1

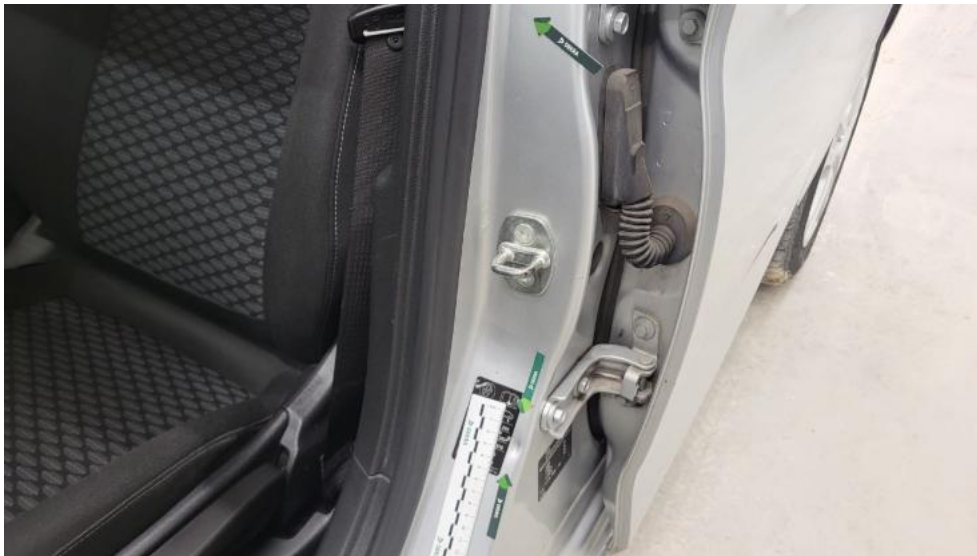
**Photo 75.**

Słupek środkowy L - Wgniecenie/odkształcenie 1

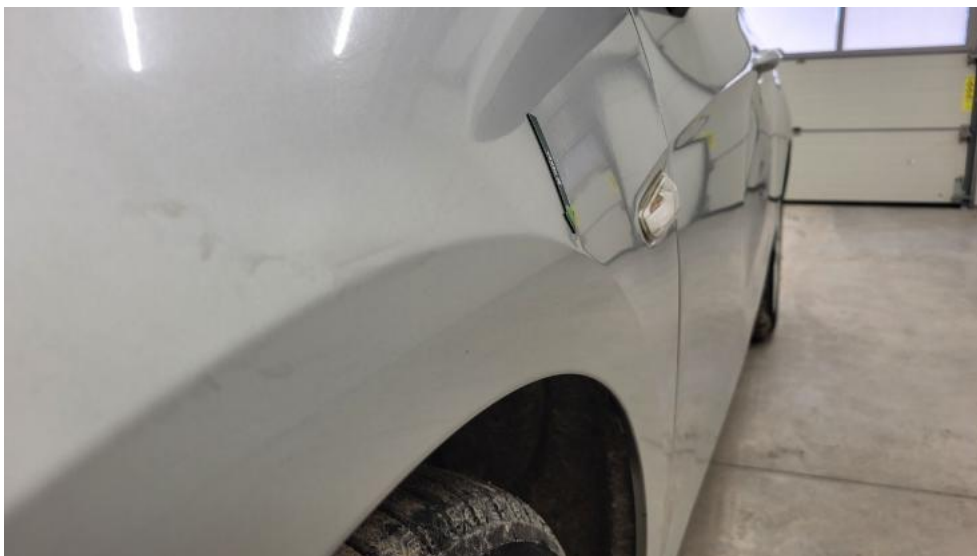
**Photo 76.**

Łotnik przedni L - Wgniecenie/odkształcenie 1

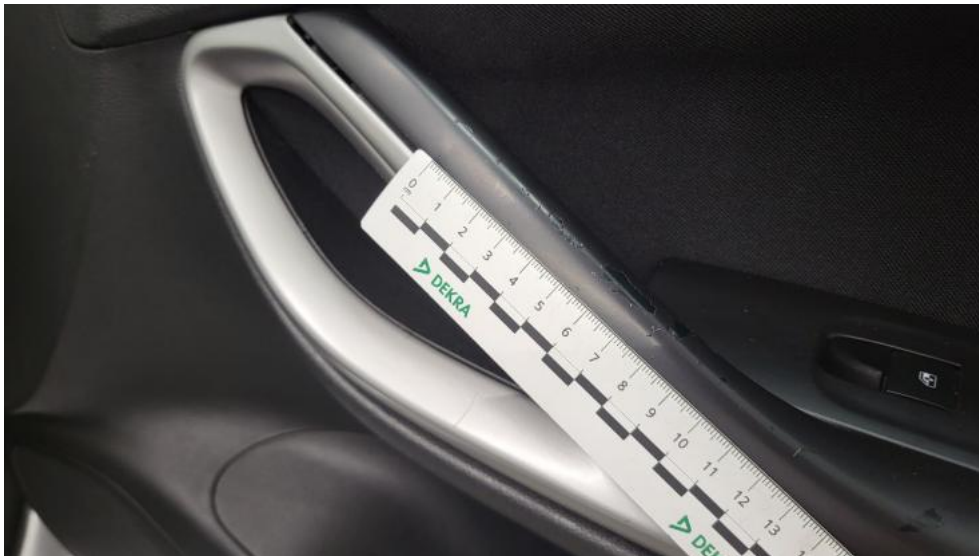
**Photo 87.**

Uchwyt drzwi prze P - Rysa/odprysk 1

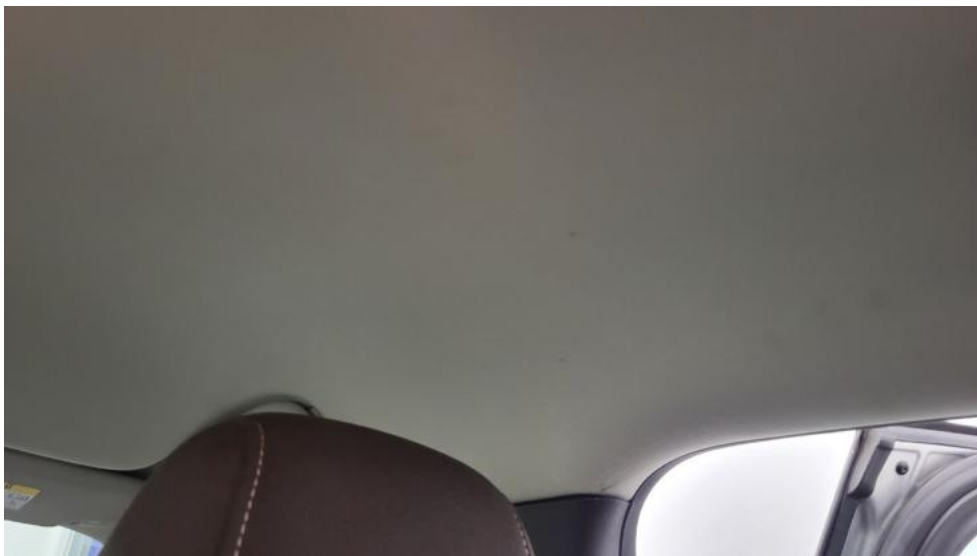
**Photo 89.**

Podsufitka - Inne 2

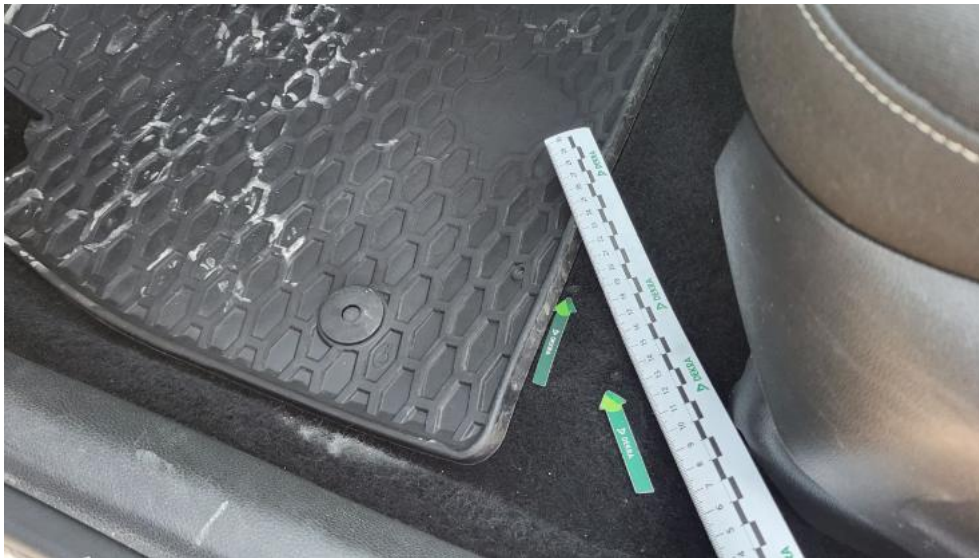
**Photo 91.**

Wykładzina podłogi - zdjęcie poglądowe 1

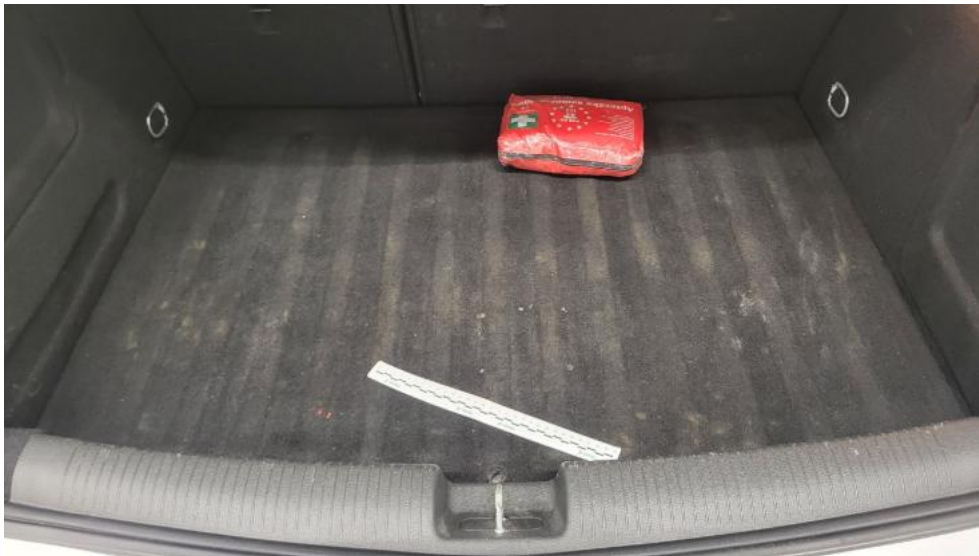
**Photo 93.**

Wykładzina podłogi bagażnika - Inne 1

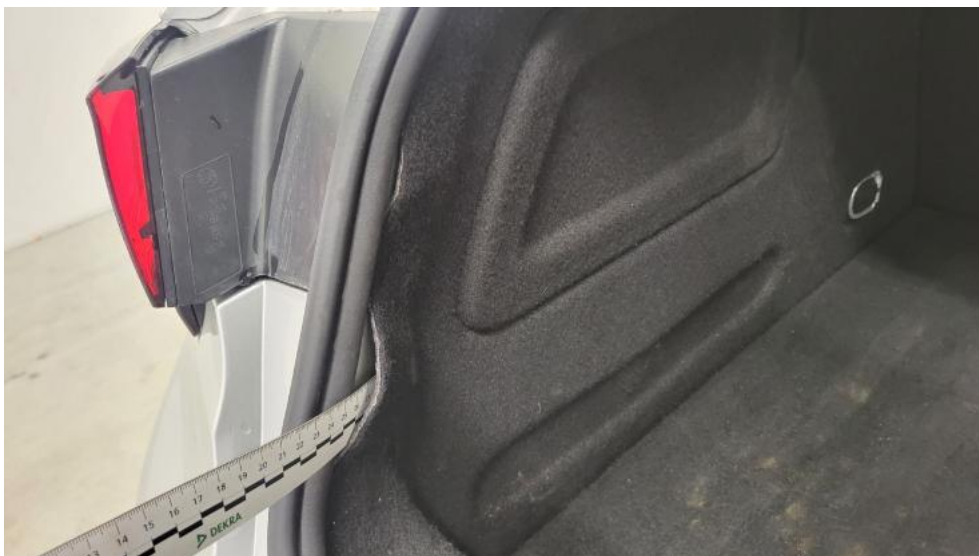
**Photo 94.**

Wykładzina przestrzeni bagażowej - Inne 1
