DEKRA's commission No. : PKOL(W)/LODZ/09341/26/02/04
 commission/ damage No. : 20/028656
 Date of commission: 04-02-2026

Vehicle data

Measurement of thickness of the vehicle lacquer coating

PHOTOGRAPHIC DOCUMENTATION

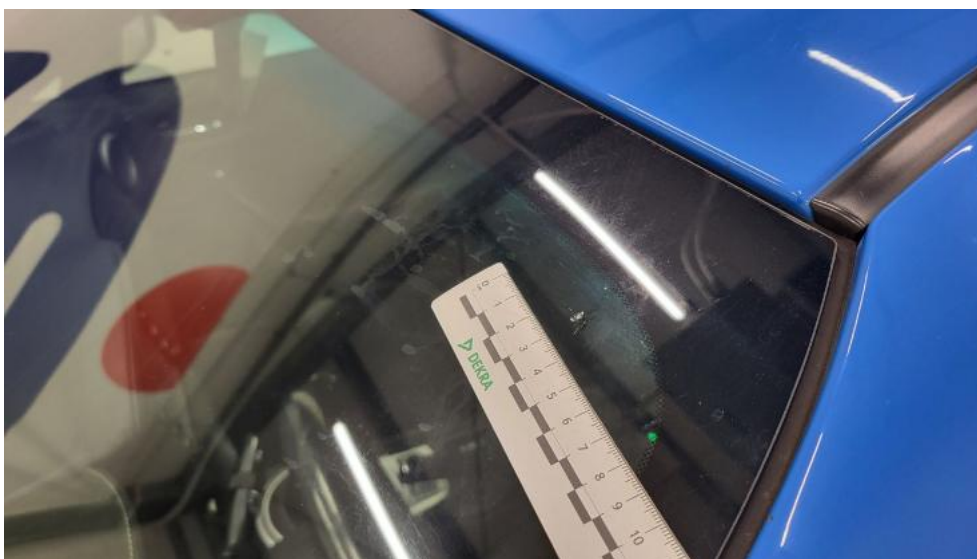
Photo 47.

Szyba czołowa - zdjęcie poglądowe 1

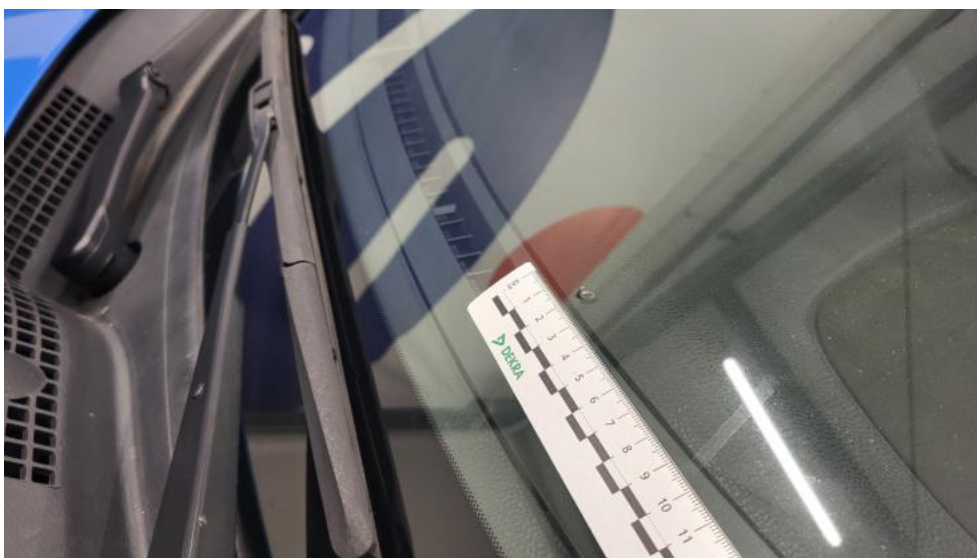
Photo 48.

Szyba czołowa - zdjęcie poglądowe 2

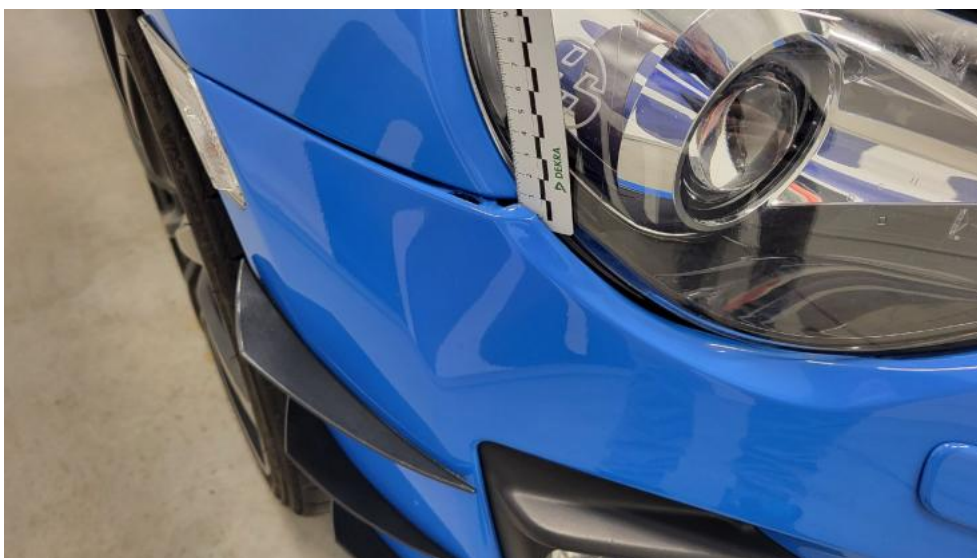
Photo 54.
Zderzak - Inne 1

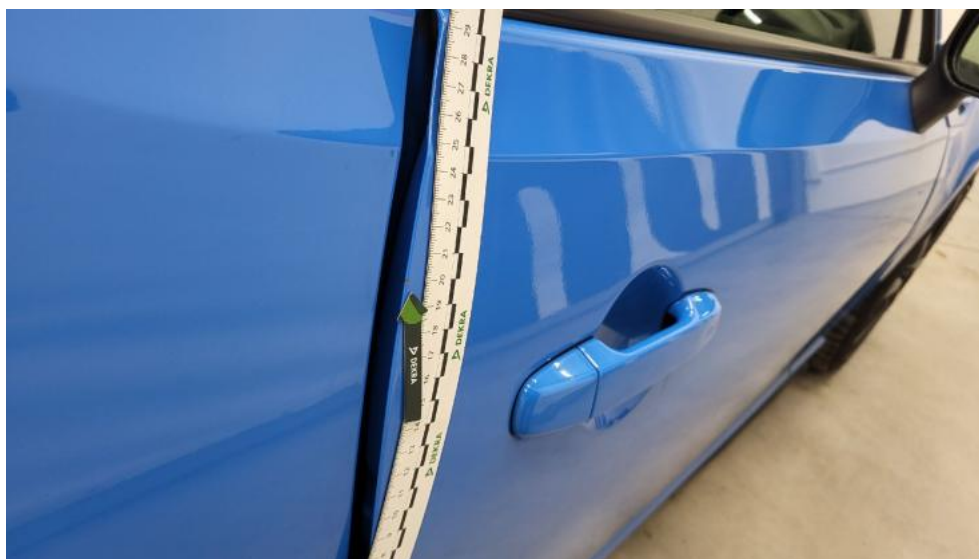
Photo 57.

Drzwi przednie P - zdjęcie poglądowe 1

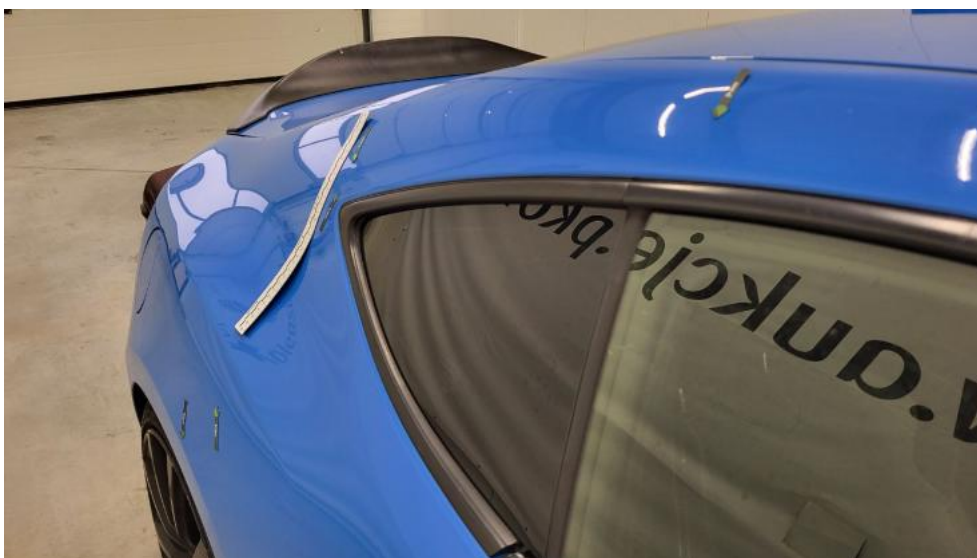
Photo 62.

Błotnik tylny P / Ściana boczna P - Wgniecenie/odkształcenie 1

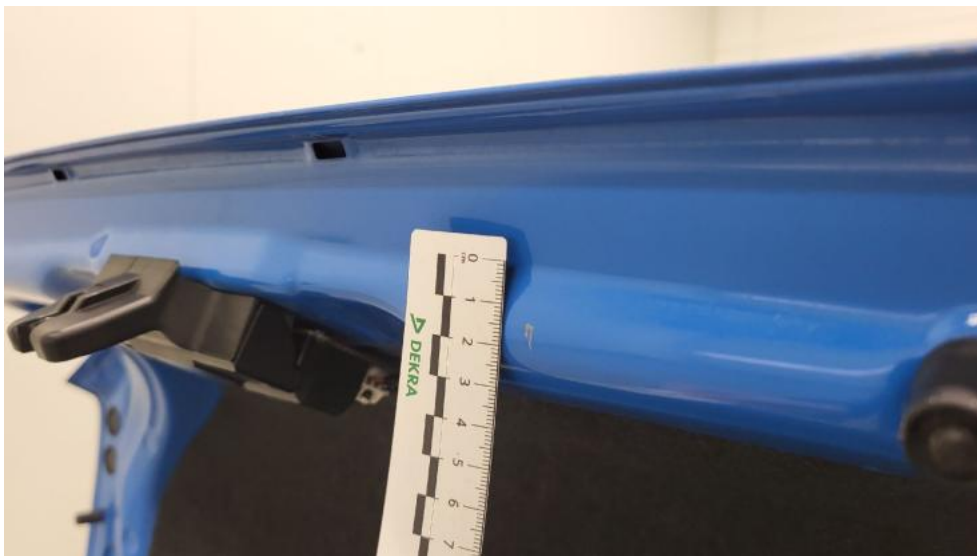
Photo 65.
Pokrywy bagażnika - Rysa/odprysk 1

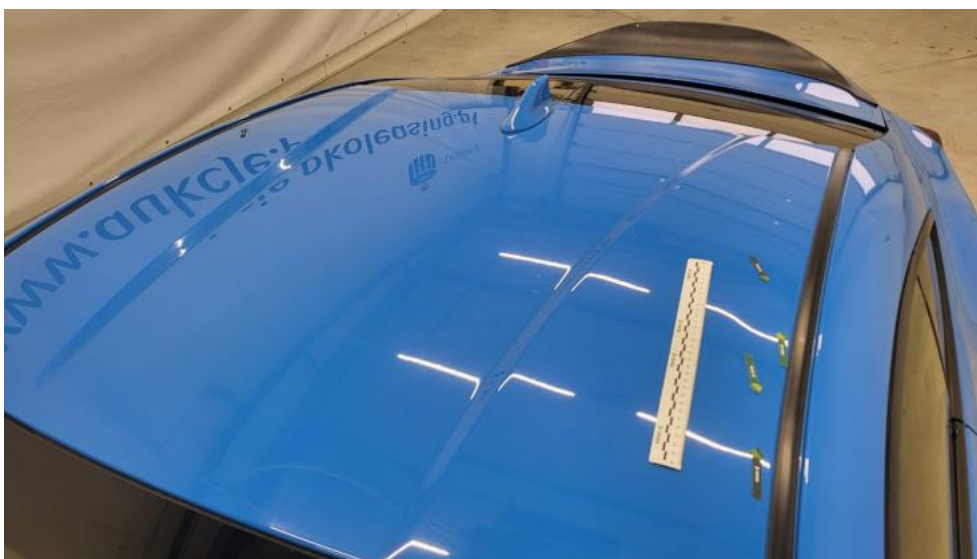
Photo 69.

Dach - zdjęcie poglądowe 1

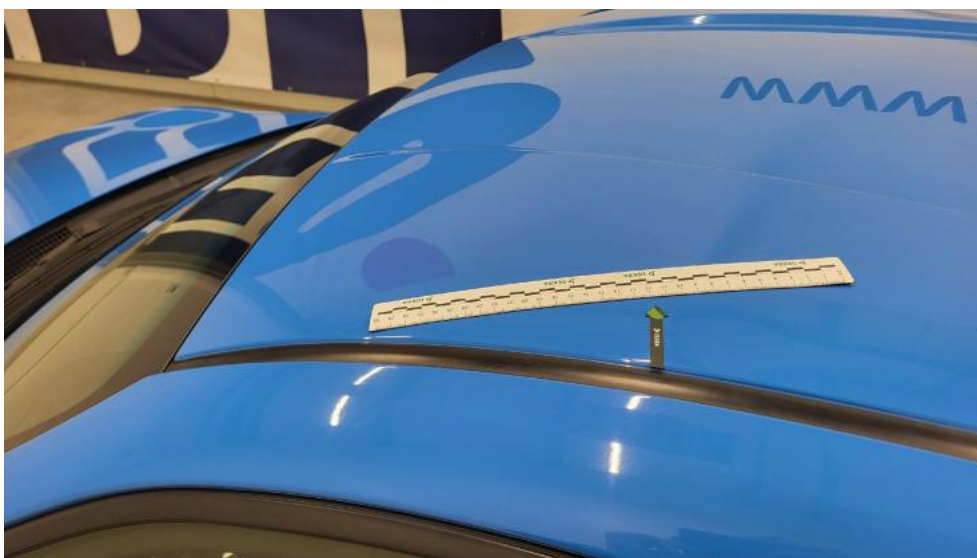
Photo 70.

Dach - zdjęcie poglądowe 2

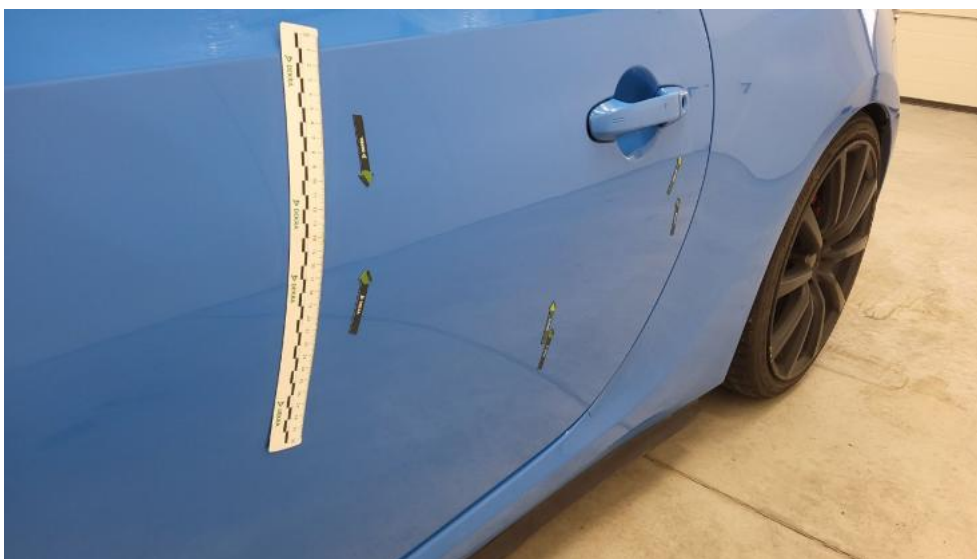
Photo 75.

Drzwi przed L - zdjęcie poglądowe 1

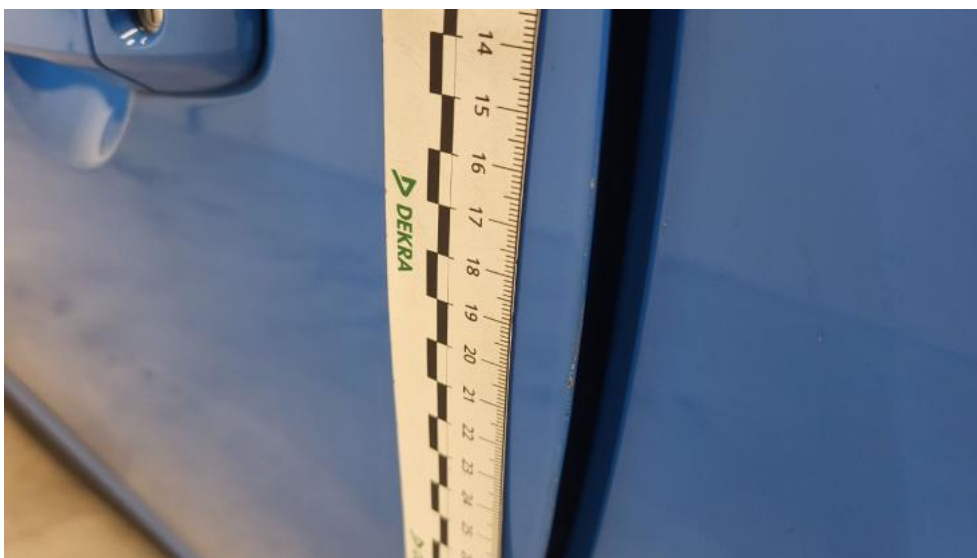
Photo 76.

Drzwi przed L - Rysa/odprysk 1

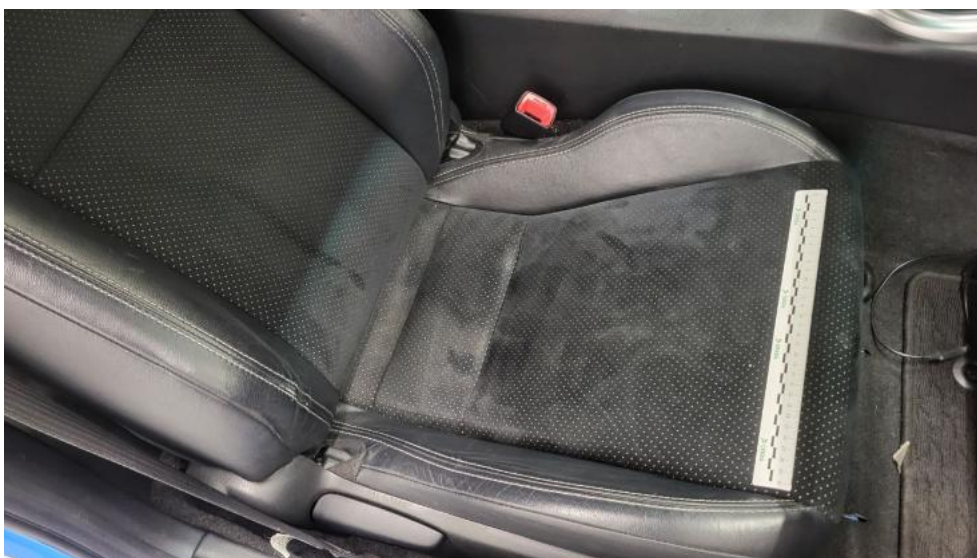
Photo 88.
Fotel prz. praw. - Inne 1
