DEKRA's commission No. : PKOL(W)/LODZ/23846/25/04/01  
commission/ damage No. : 21/041204  
Date of commission: 01-04-2025

**DEKRA Poland - Headquarters**  
02-673 Warszawa, ul. Konstruktorska 12A

| Manufacturer | MERCEDES-BENZ |
| Model | C Klasa Kombi [S 206] 21- |

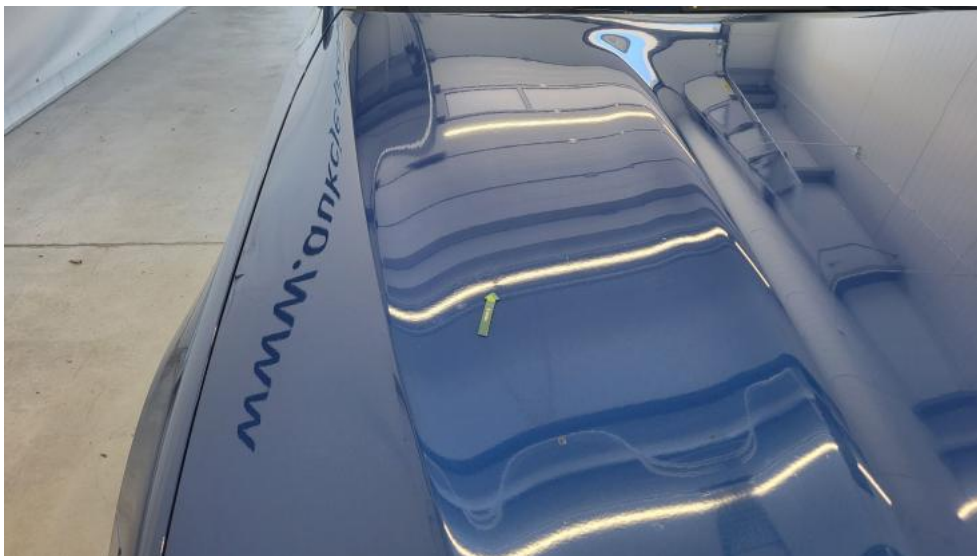
**Photo 43.**

Pokrywa komory silnika - Wgniecenie/odkształcenie 1

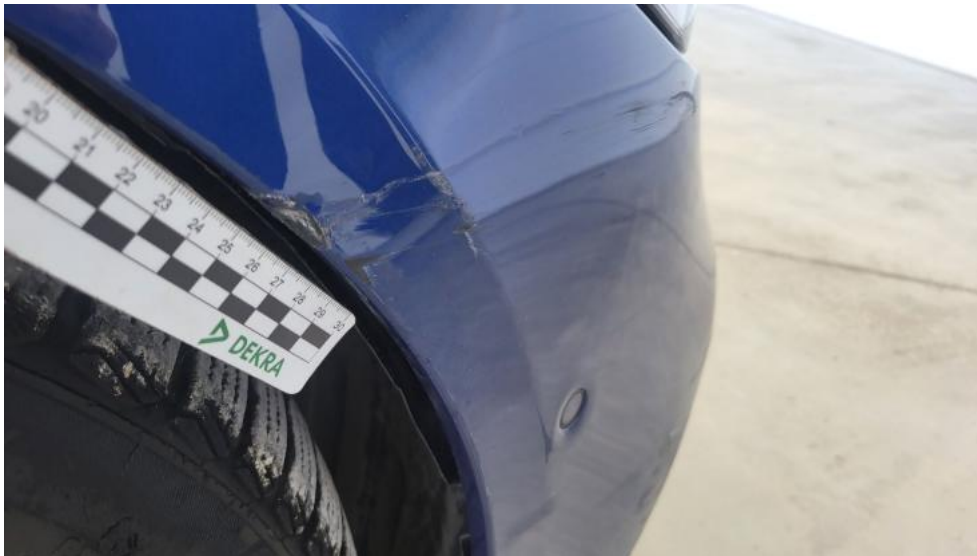
**Photo 47.**

Zderzak - Wgniecenie/odkształcenie 2

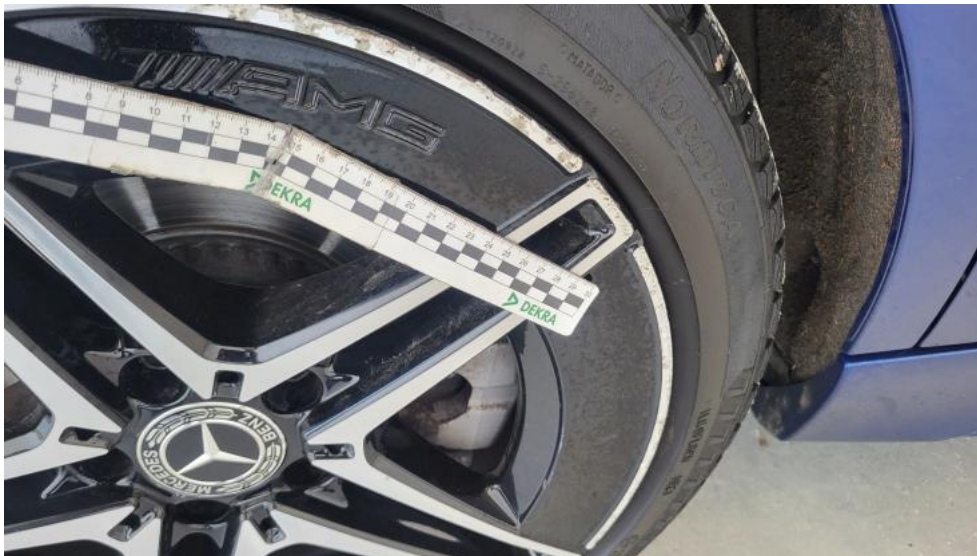
**Photo 59.**

Felga aluminiowa tylna P - Rysa/odprysk 1

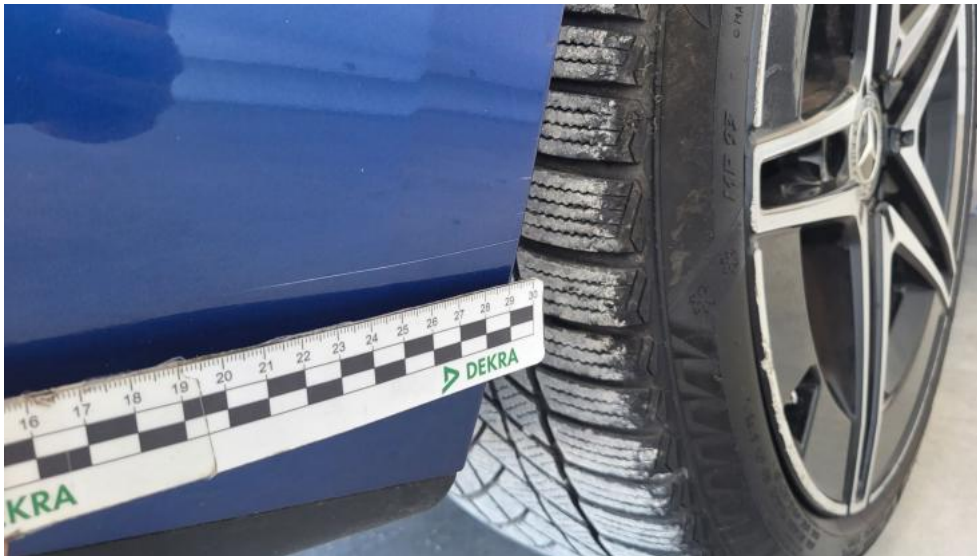
**Photo 61.**

Zderzak tylny - Rysa/odprysk 1

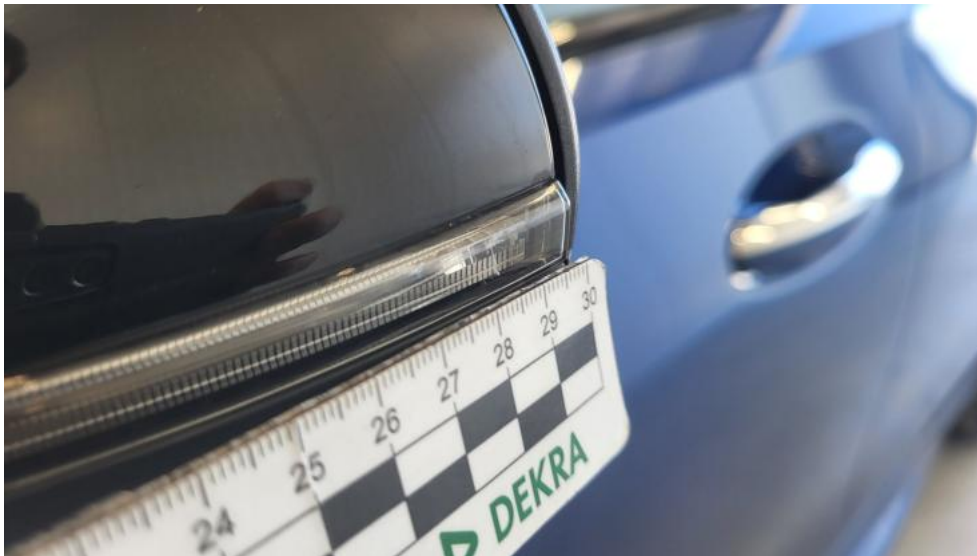
**Photo 71.**

Lusterko zew L - Rysa/odprysk 1

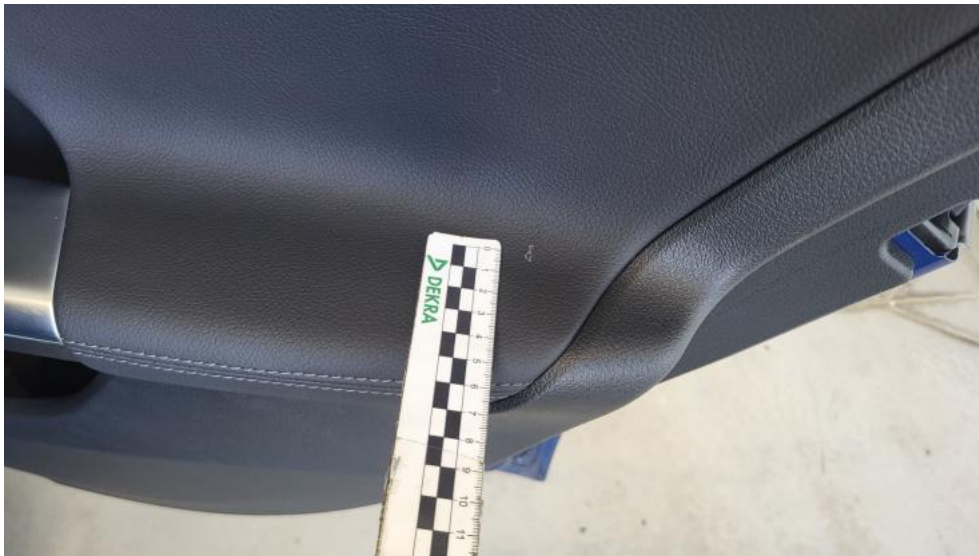
**Photo 81.**

Tapicerka drzwi tylnych P - zdjęcie poglądowe 1
