DEKRA's commission No. : PKOL(W)/LODZ/98579/24/12/19
 commission/ damage No. : 23/017813
 Date of commission: 19-12-2024

Vehicle data

PHOTOGRAPHIC DOCUMENTATION

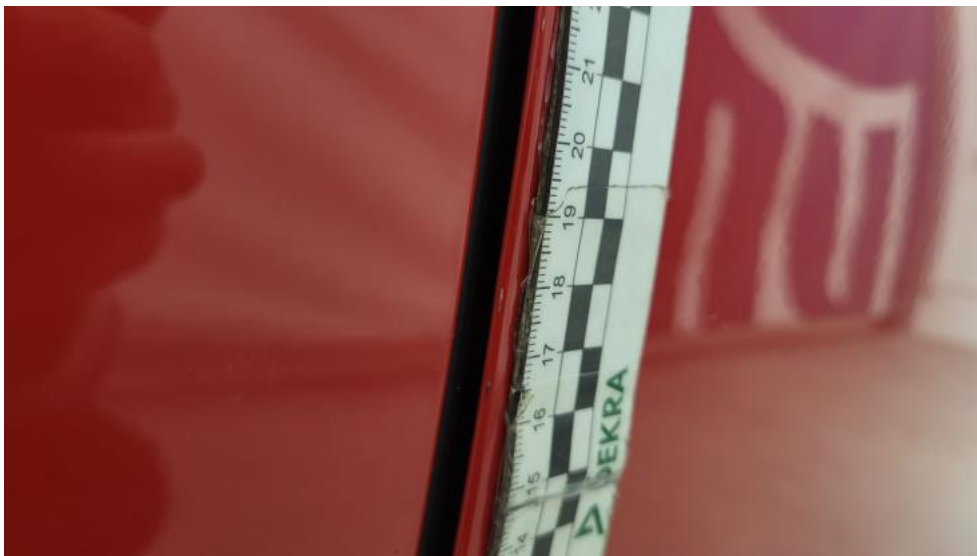
Photo 51.

Drzwi przednie P - Rysa/odprysk 2

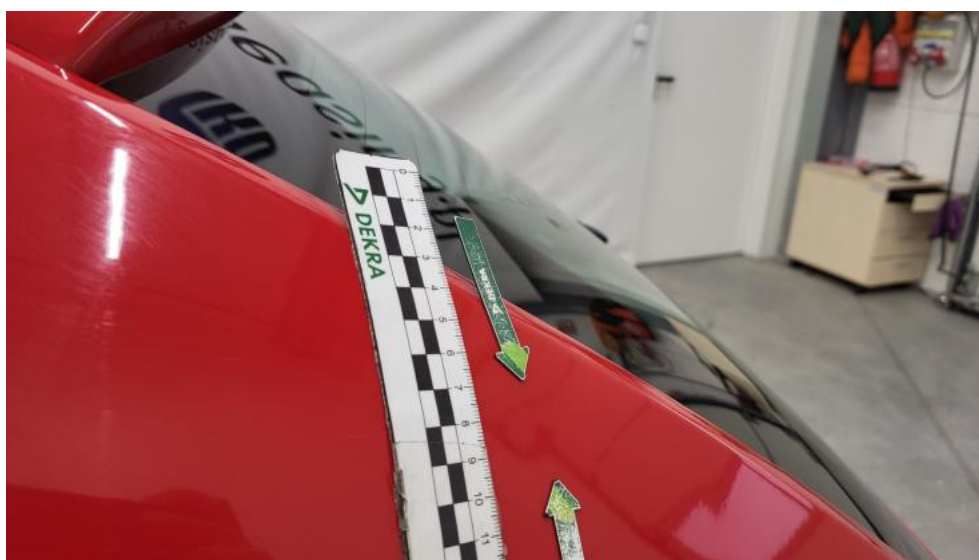
Photo 64.
Błotnik tylny L / Ściana boczna L - zdjęcie poglądowe 1

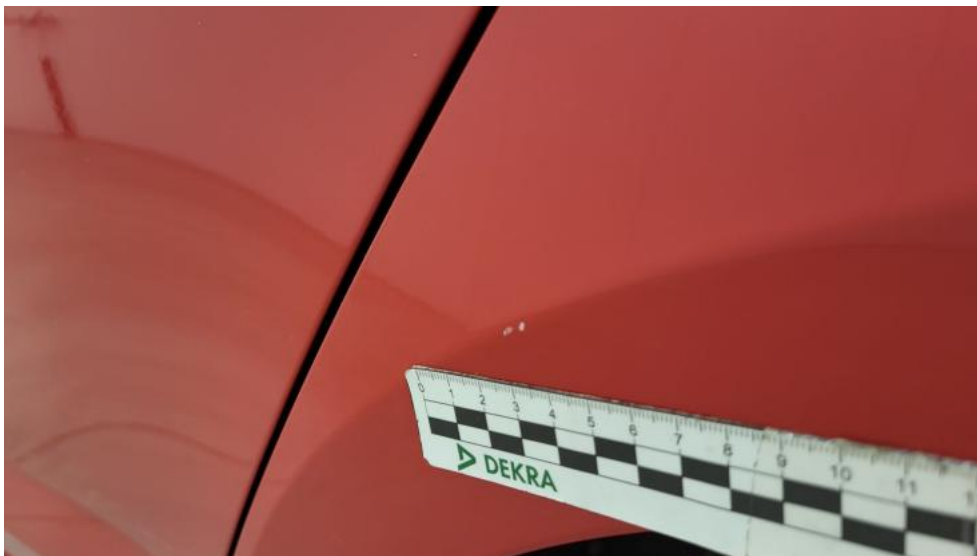
Photo 65.

Błotnik tylny L / Ściana boczna L - Rysa/odprysk 1

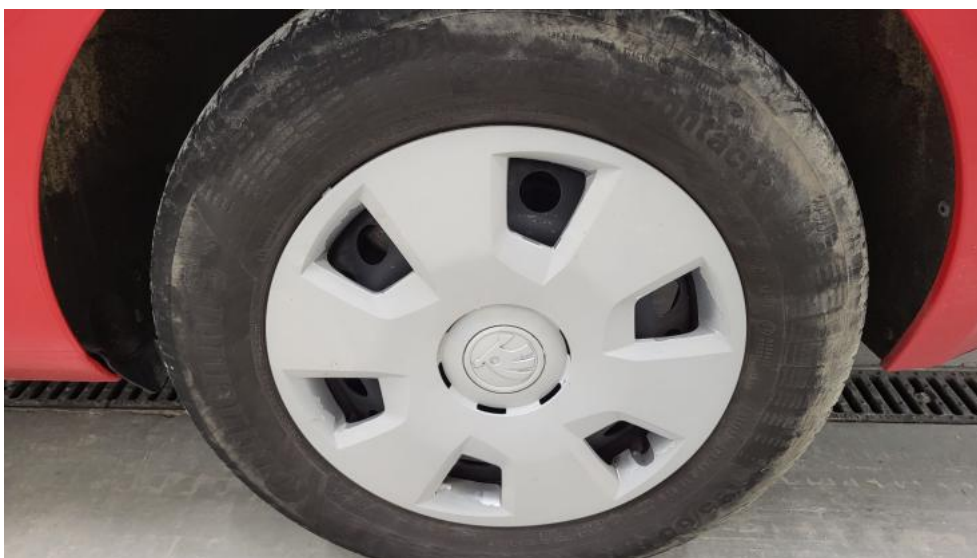
Photo 68.

Kołpak tylny L - zdjęcie poglądowe 1

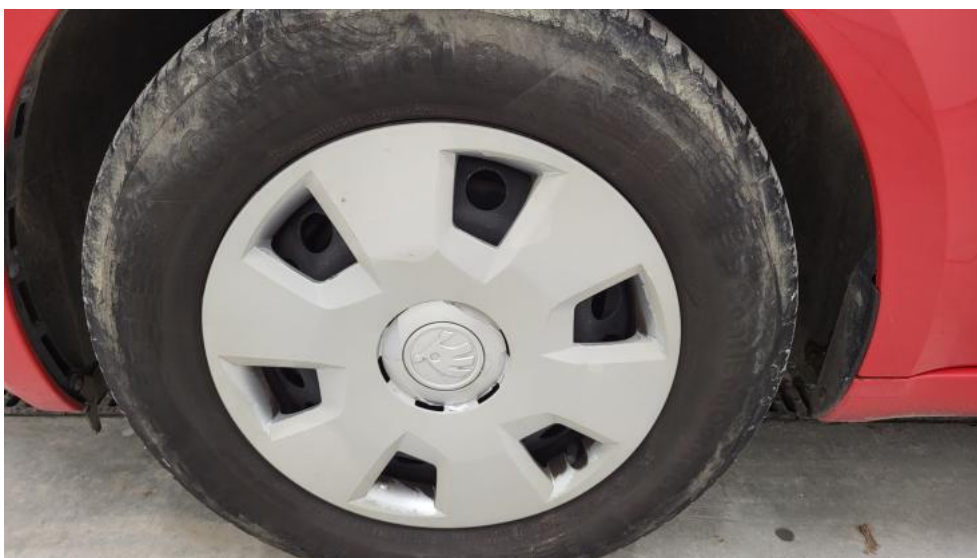
Photo 80.

Kołpak przedni L - zdjęcie poglądowe 1

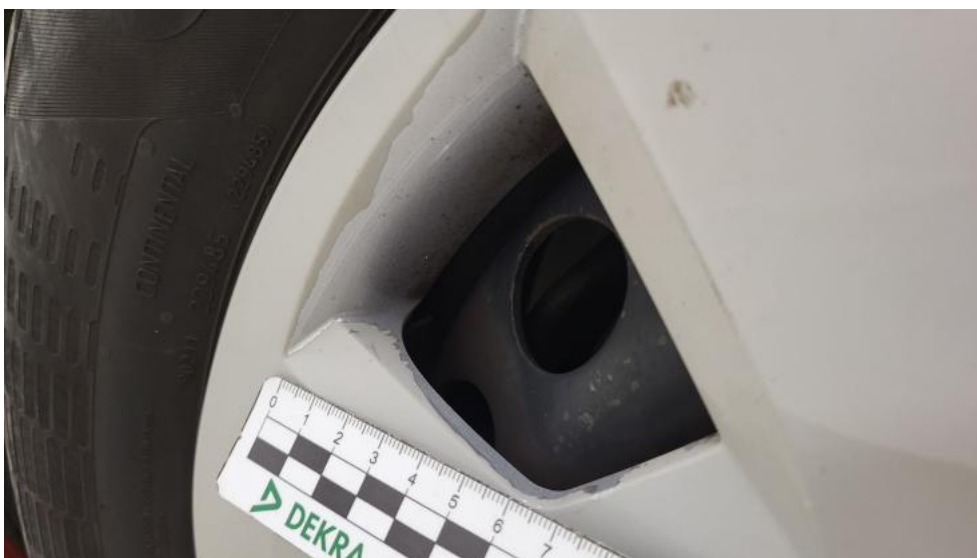
Photo 82.

Kołpak przedni L - Rysa/odprysk 2

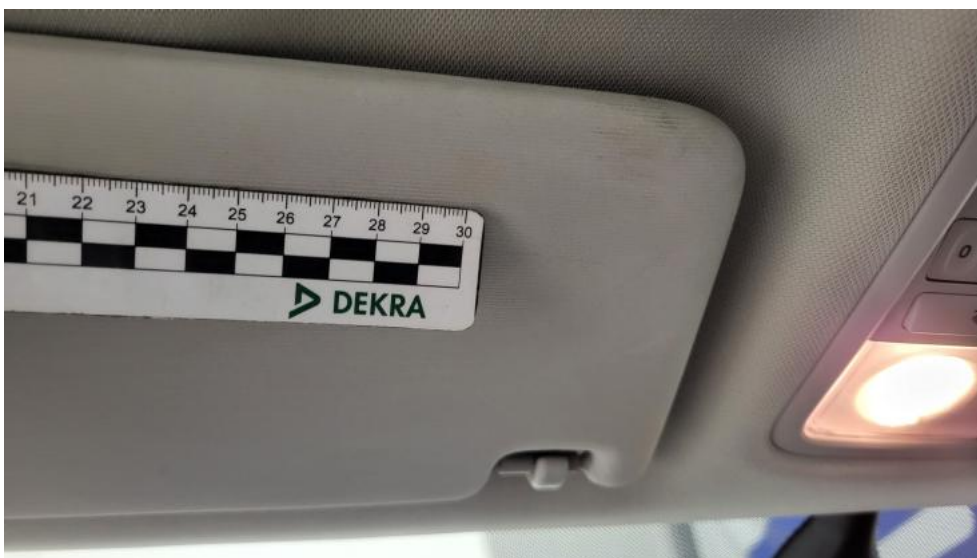
Photo 88.
Osłona p/słoneczna lewa - Inne 1
