DEKRA's commission No. : PKOL(W)/LODZ/67094/24/08/30
 commission/ damage No. : 05843/EO/21
 Date of commission: 30-08-2024

Vehicle data

Description of the technical condition

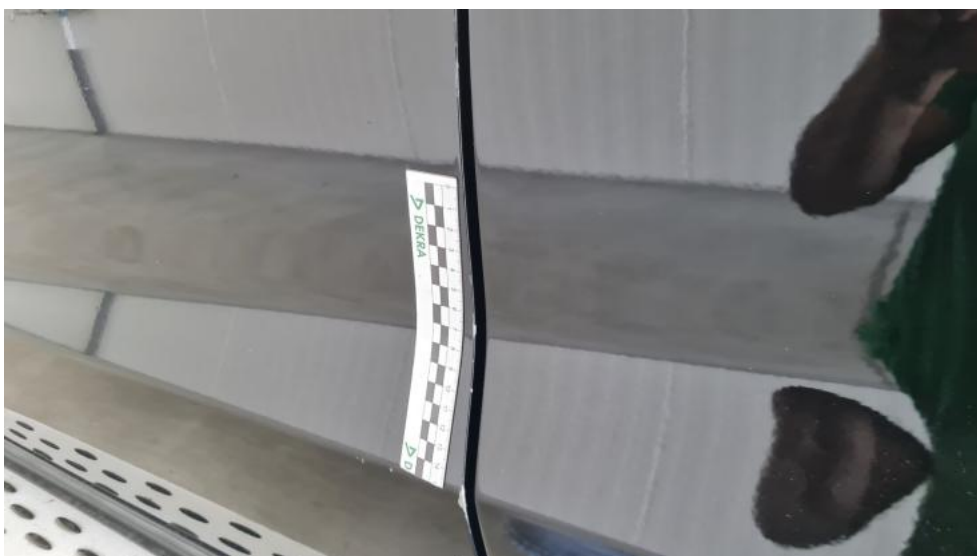
Photo 60.

Drzwi przed L - zdjęcie poglądowe 1
