Nr zlecenia DEKRA: PKOL(W)/LODZ/83840/24/10/29
Nr zlecenia/szkody: 22/016986
Data zlecenia: 29-10-2024

Grupa obiektów (Eurotax)	samochody osobowe
Kod EC (Eurotax)	0123825
Producent	BMW
Model	Seria 5 [G30/F90] 16-20
Typ/wersja	520d xDrive M Sport sport-aut
Rodzaj nadwozia	sedan
Liczba drzwi/liczba miejsc	4/5
Masa własna [kg]	1620
Dopuszczalna masa całkowita [kg]	2325
Rozstaw osi 1/2	2975
Rodzaj silnika	z zapłonem samoczynnym
Doładowanie	turbosprężarka z chłodnicą powietrza
Układ oczyszczana spalin	DPF
Norma czystości spalin	EURO 6
Pojemność silnika [ccm]	1995
Moc silnika [KM/kW]	190/140
Skrzynia biegów	automatyczna 8-biegowa
Nr rejestracyjny	SK271XN
VIN	WBAJC51030WB86900
Data 1. rejestracji	15-02-2018
Data nast. bad. techn.	23-02-2025
Stan licznika [km]	252 425 (odczytany)
Kolor nadwozia/rodzaj powłoki	czarny/METALIK

Rzecznawca DEKRA:
Kacper Sosnowski (NEW)
mgr inż. Andrzej Szymkowiak

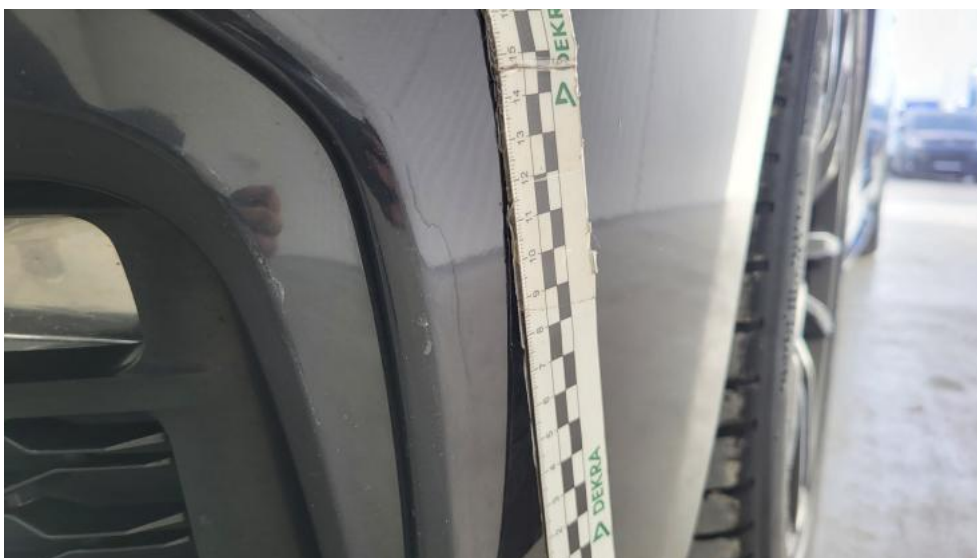
Fot. 58.
Zderzak - Rysa/odprysk 1

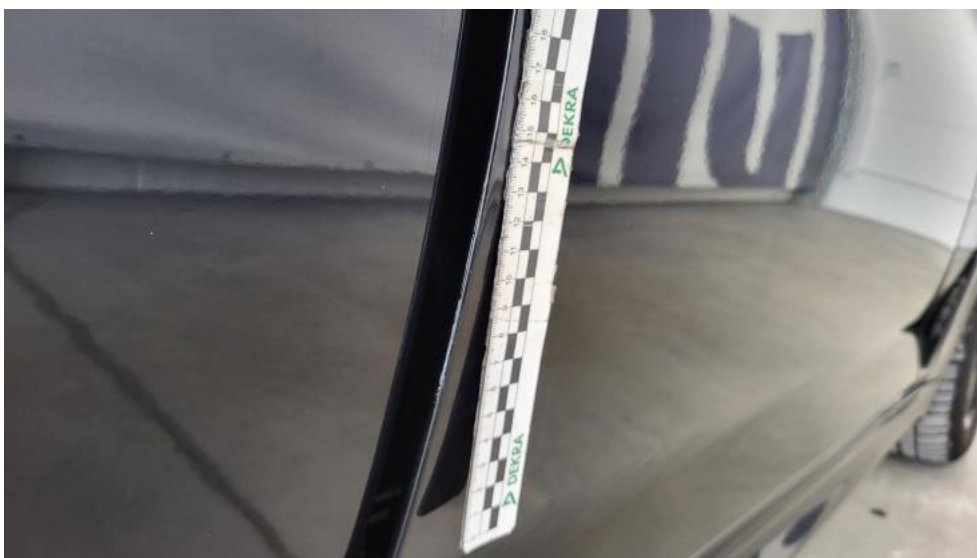
Fot. 62.
Drzwi przednie P - Rysa/odprysk 1

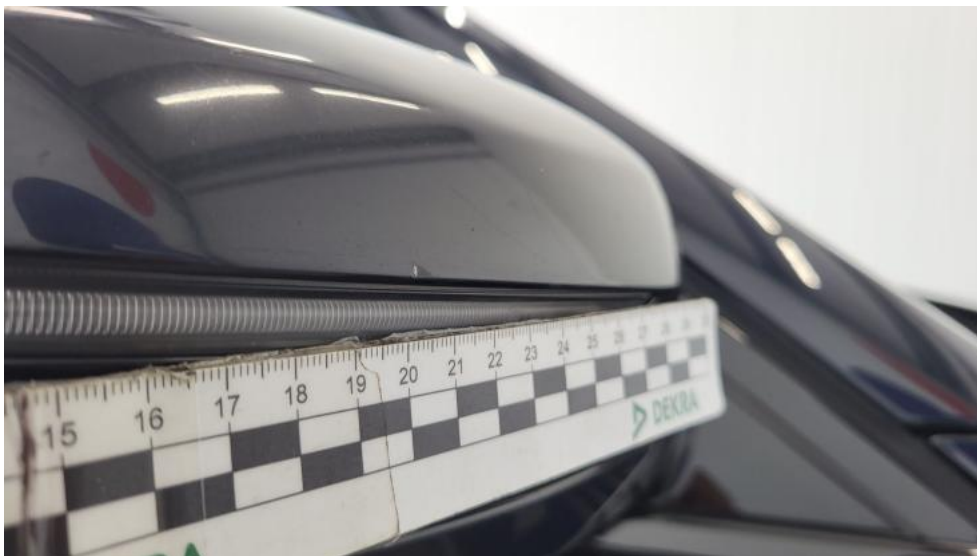
Fot. 67.

Lusterko zew P - Rysa/odprysk 1

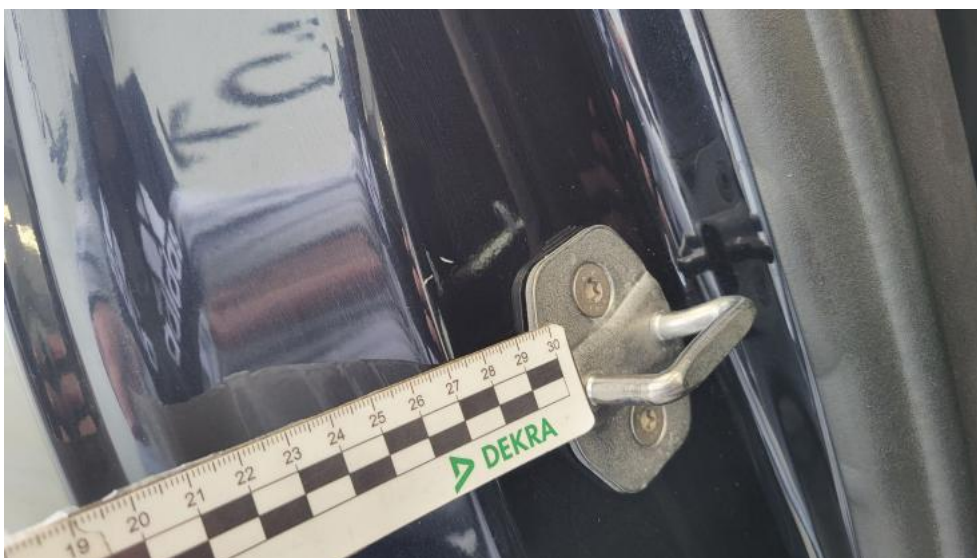
Fot. 68.

Łotnik tylny P / Ściana boczna P - Rysa/odprysk 1

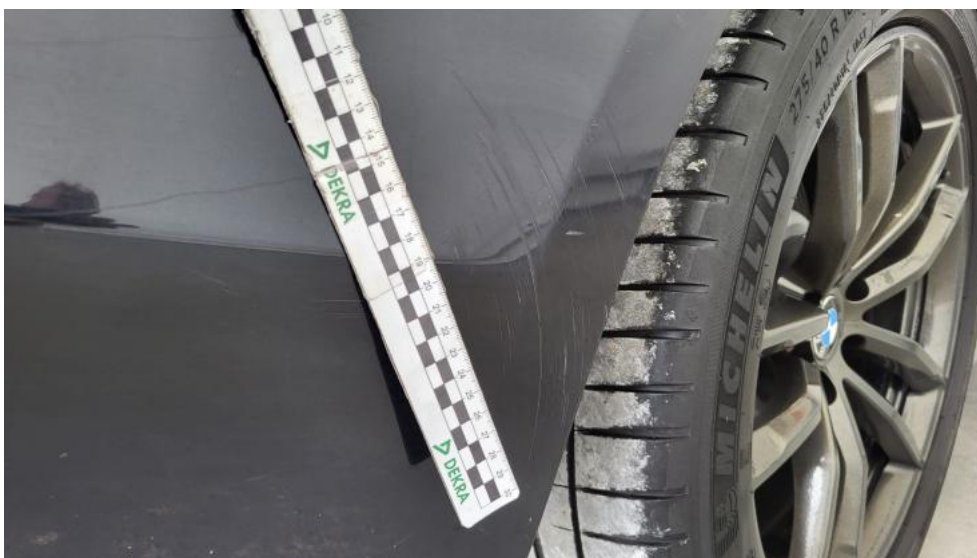
Fot. 74.
Zderzak tylny - Rysa/odprysk 2

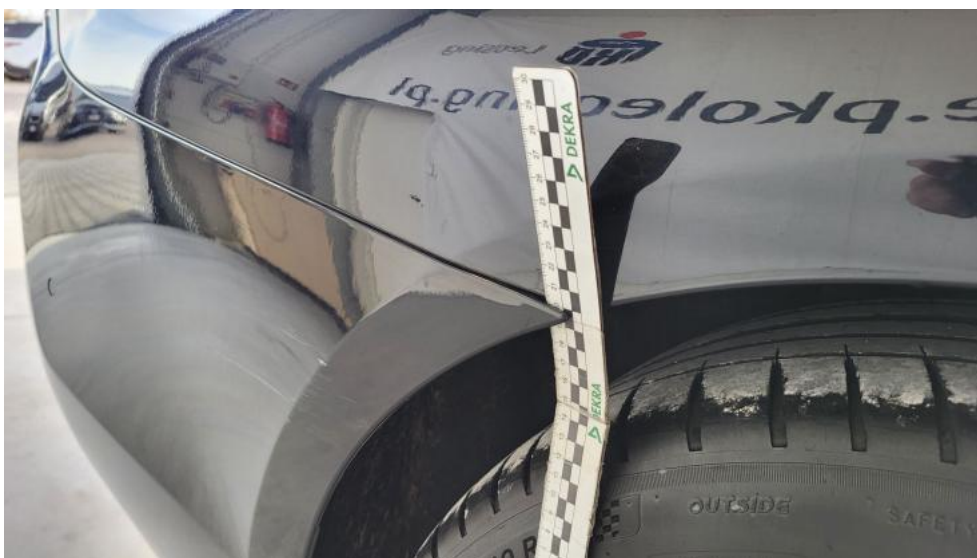
Fot. 76.
Zderzak tylny - Inne 1
