Nr zlecenia DEKRA: PKOL(W)/LODZ/78809/24/10/11
Nr zlecenia/szkody: B/O/SZ/2017/10/0015
Data zlecenia: 11-10-2024

Dane pojazdu

Grupa obiektów (Eurotax)	samochody terenowe
Kod EC (Eurotax)	0086506
Producent	KIA
Model	Sportage 10-14
Typ/wersja	Sportage 2.0 XL
Rodzaj nadwozia	KOM
Liczba drzwi/liczba miejsc	5/5
Masa własna [kg]	1525
Dopuszczalna masa całkowita [kg]	2030
Rozstaw osi 1/2	2640
Rodzaj silnika	z zapłonem iskrowym
Układ oczyszczana spalin	katalizator trójdrożny
Pojemność silnika [ccm]	1998
Moc silnika [KM/kW]	163/120
Skrzynia biegów	manualna 5-biegowa
Nr rejestracyjny	ZK5861E
VIN	U5YPC811CCL100399
Data 1. rejestracji	23-11-2011
Data nast. bad. techn.	18-10-2024
Rok produkcji	2011 (rok produkcji został zweryfikowany z zewnętrzną bazą danych)
Stan licznika [km]	443 319 (odczytany)
Kolor nadwozia/rodzaj powłoki	grafitowy/METALIK

DOKUMENTACJA FOTOGRAFICZNA

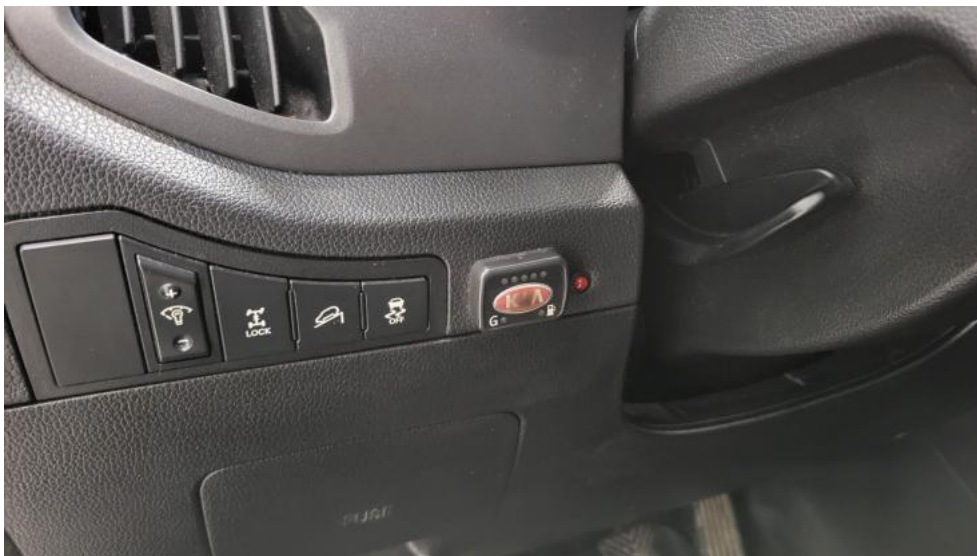
Fot. 31.
Dokumentacja instalacji gazowej

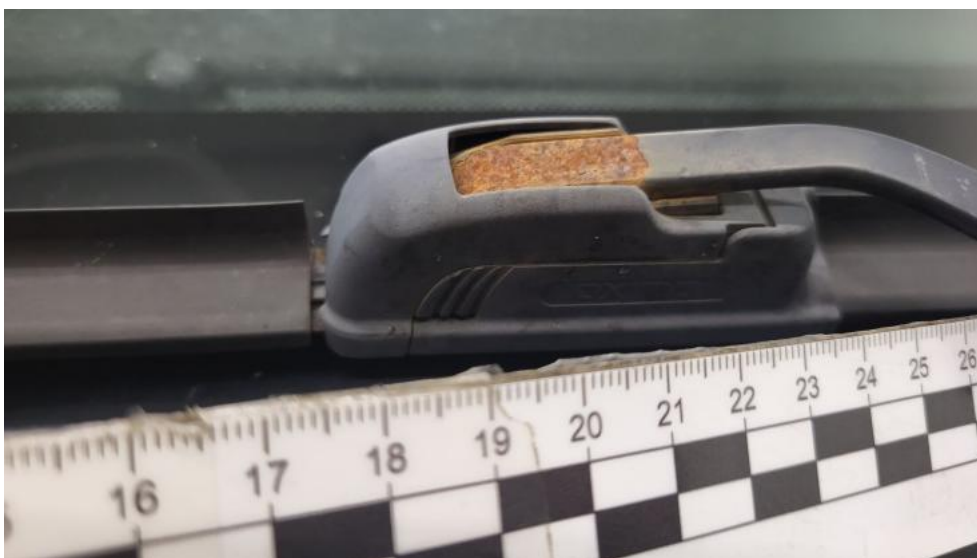
Fot. 50.
Ramię wycieraczki L - Inne 1

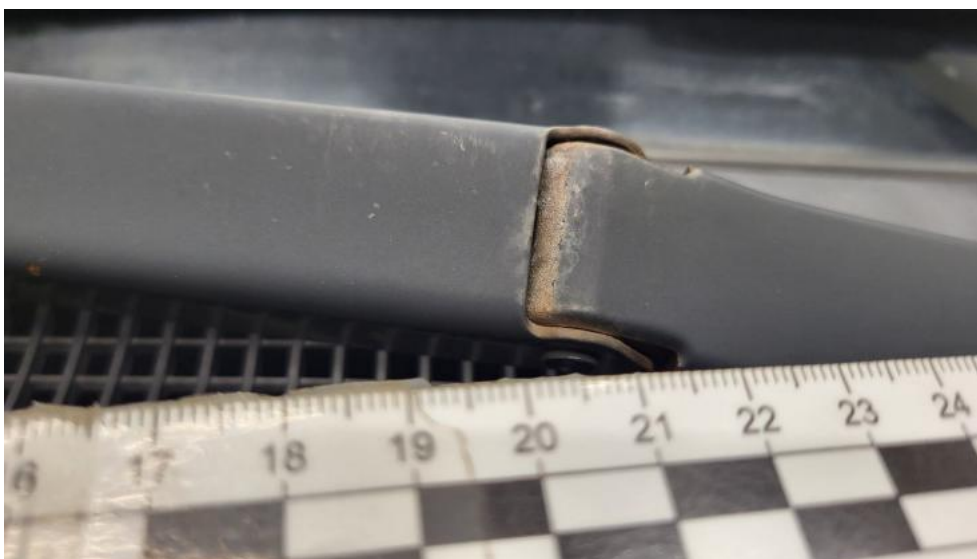
Fot. 53.
Ramię wycieraczki P - Inne 2

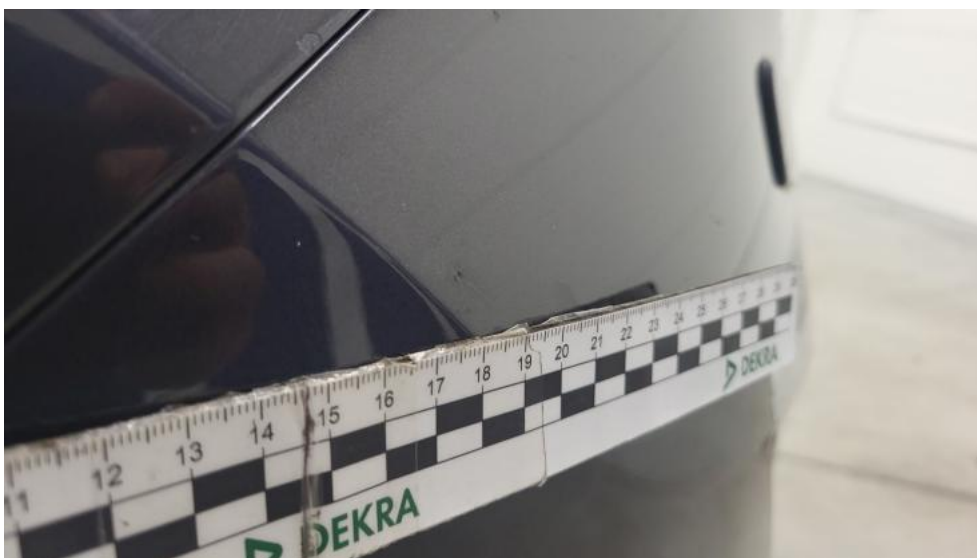
Fot. 56.
Zderzak - Rysa/odprysk 1

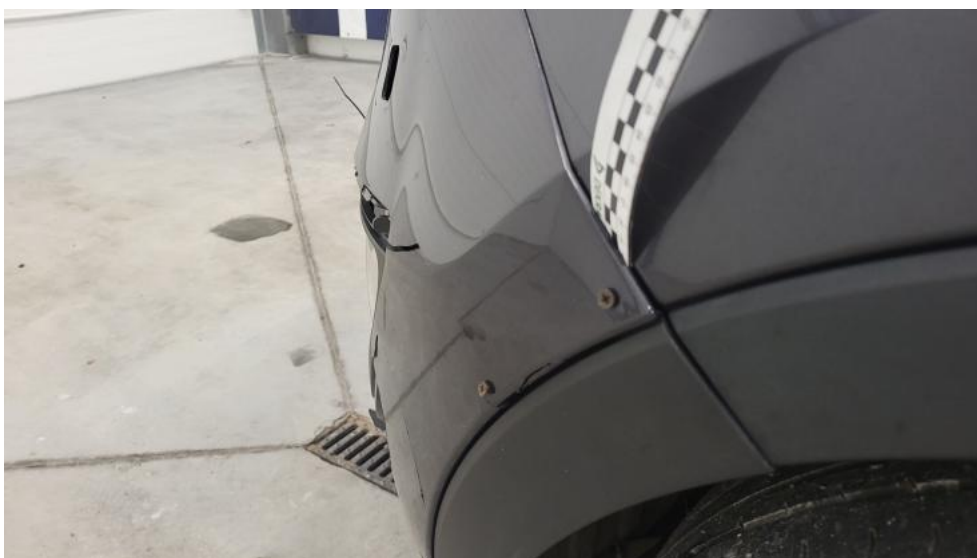
Fot. 62.
Zderzak - Inne 2

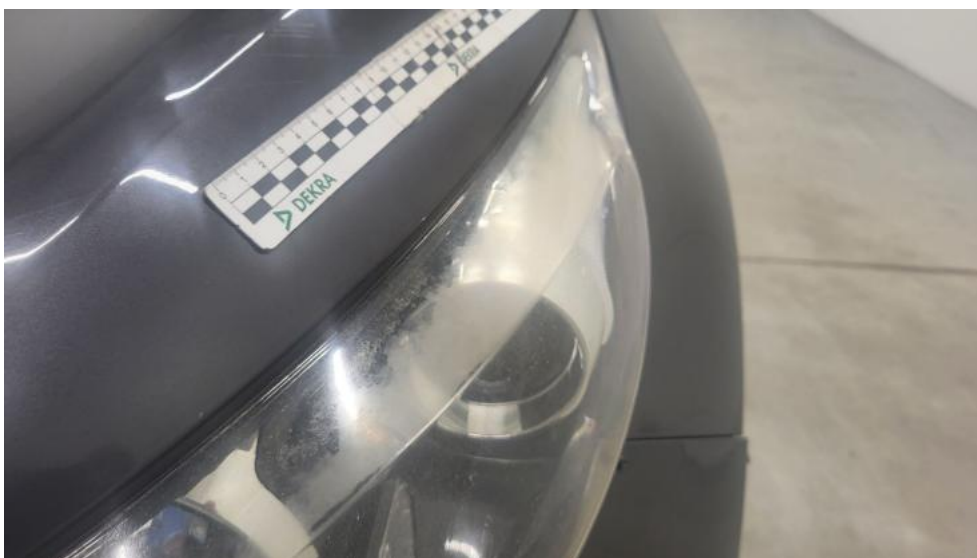
Fot. 66.
Reflektor P ksenonowy - Inne 1

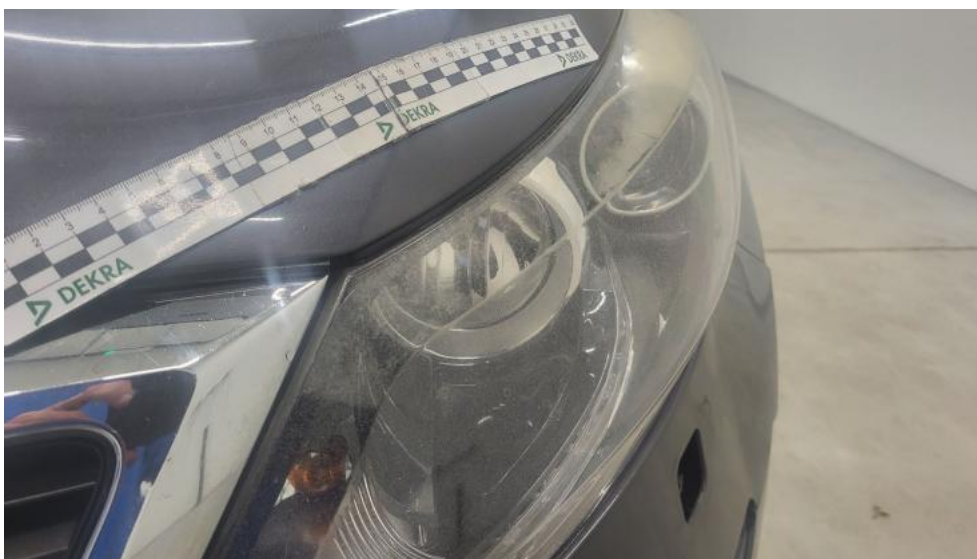
Fot. 67.
Reflektor P ksenonowy - Inne 2

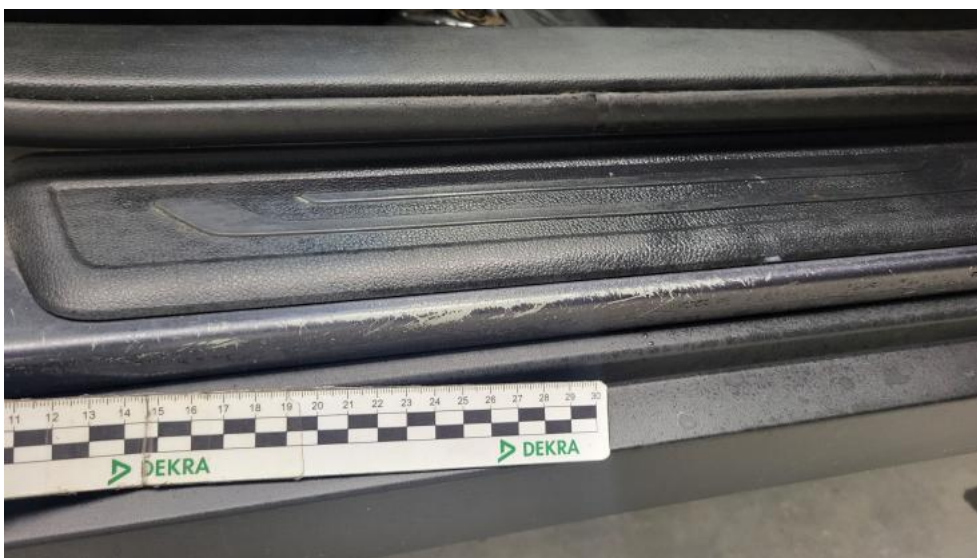
Fot. 68.
Próg P - Rysa/odprysk 1

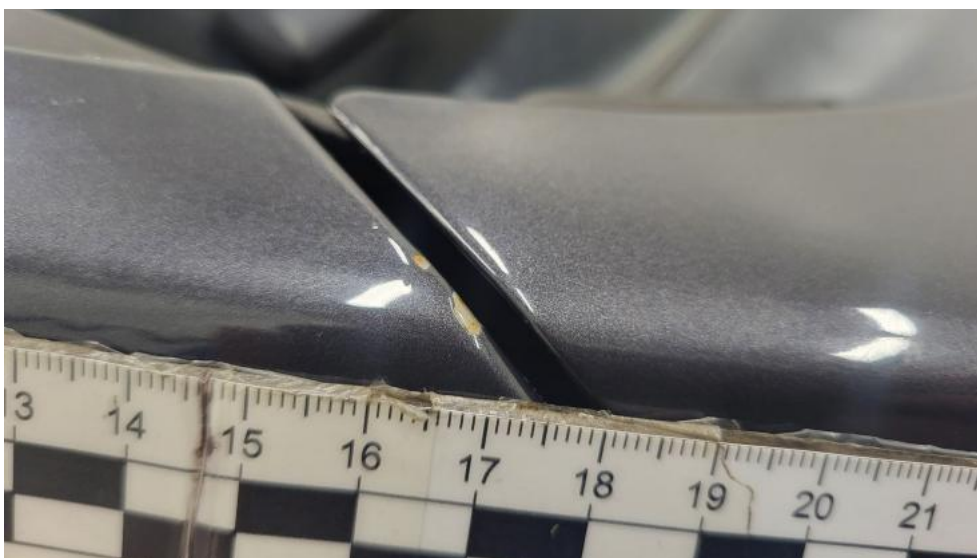
Fot. 70.
Stupek przedni P - Inne 1

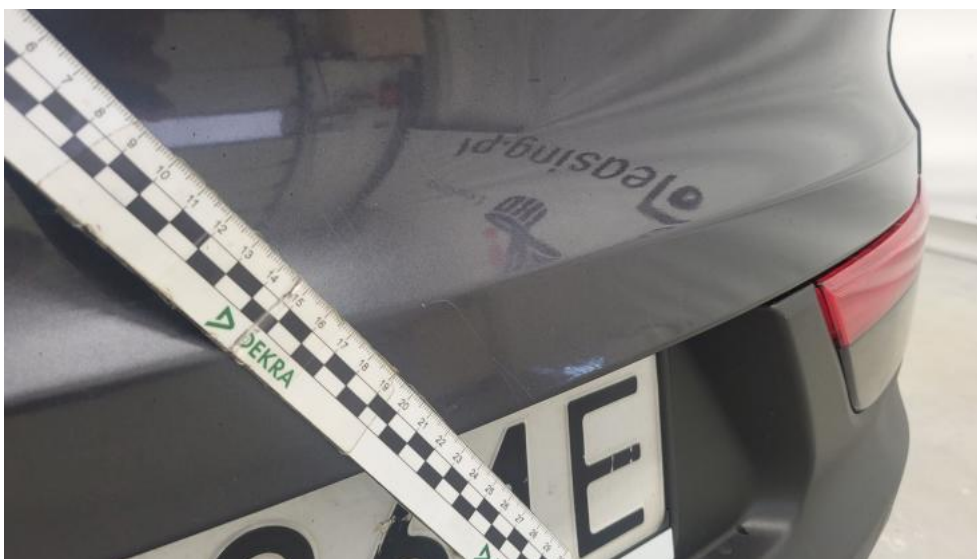
Fot. 77.
Pokrywy bagażnika - Rysa/odprysk 2

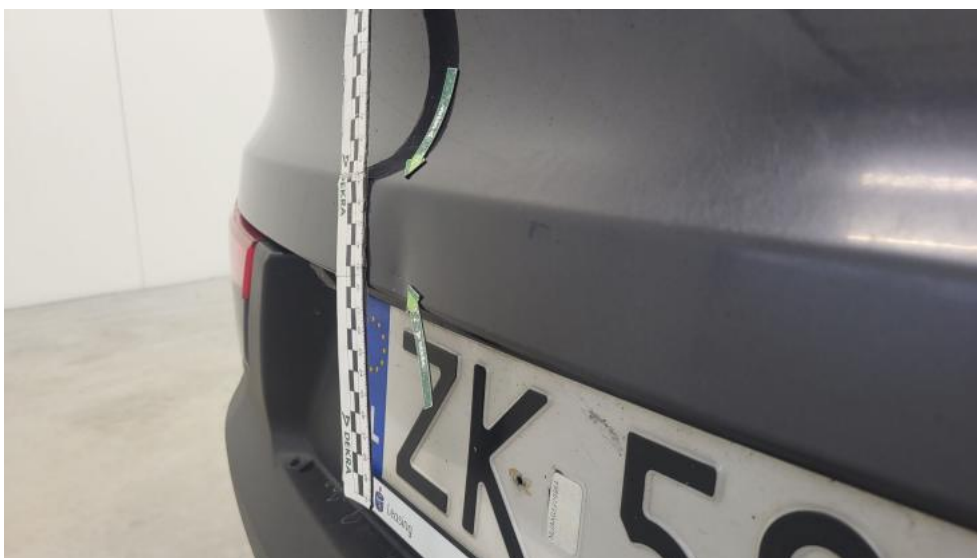
Fot. 78.
Pokrywy bagażnika - Wgniecenie/odkształcenie 1

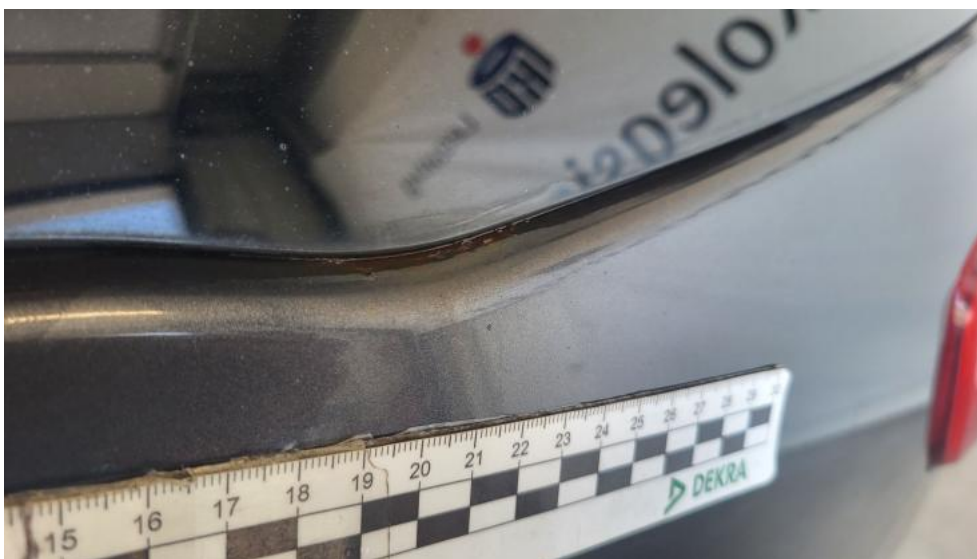
Fot. 81.
Pokrywy bagażnika - Inne 1

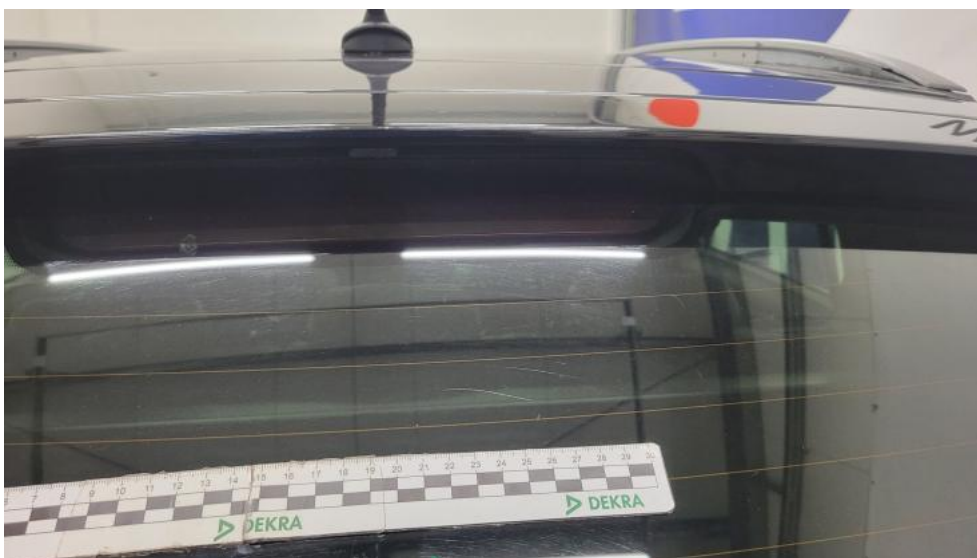
Fot. 82.
Szyba tylna - Rysa/odprysk 1

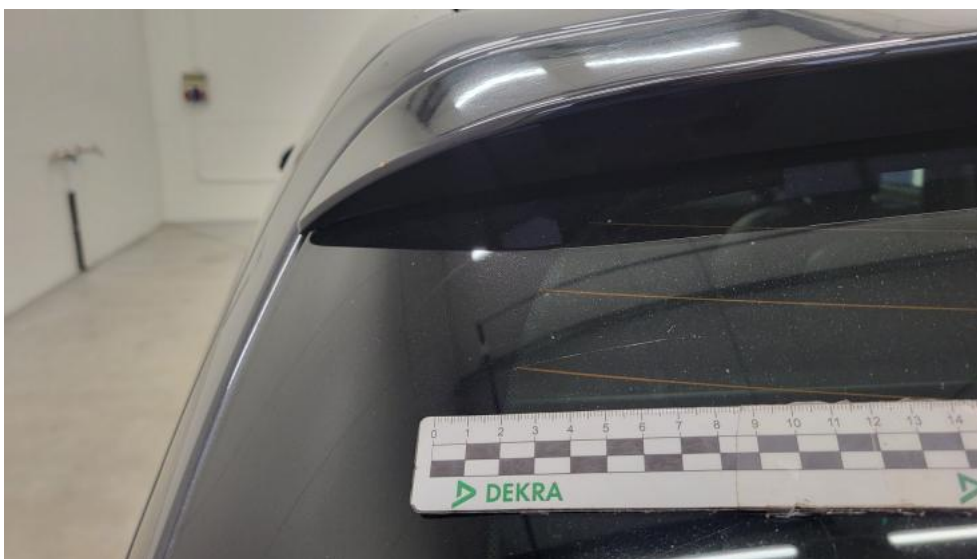
Fot. 83.
Szyba tylna - Rysa/odprysk 2

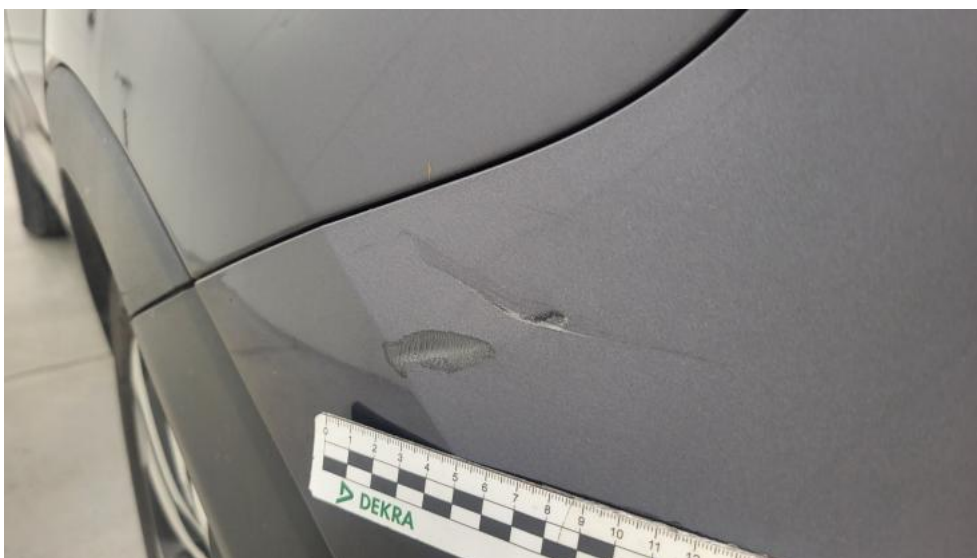
Fot. 84.
Zderzak tylny - Rysa/odprysk 1

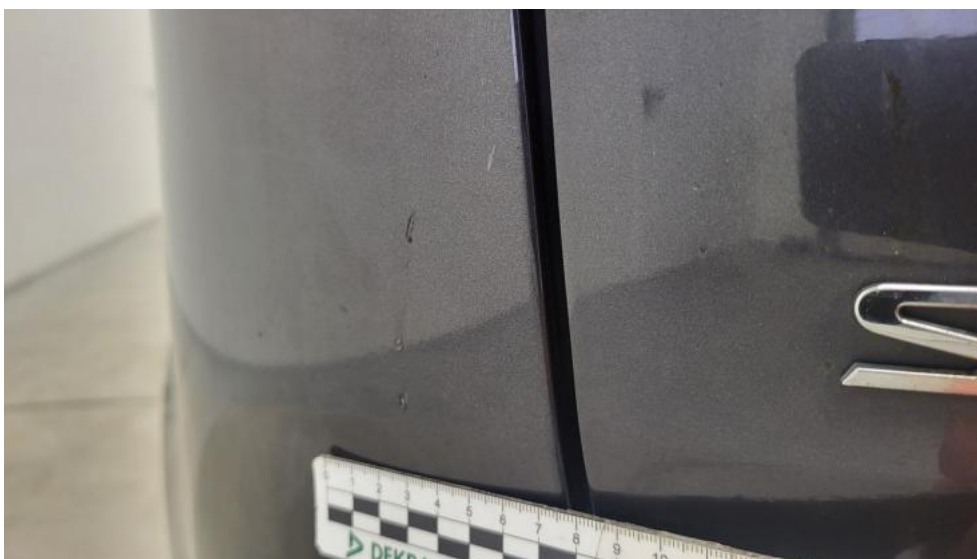
Fot. 85.
Zderzak tylny - Rysa/odprysk 2

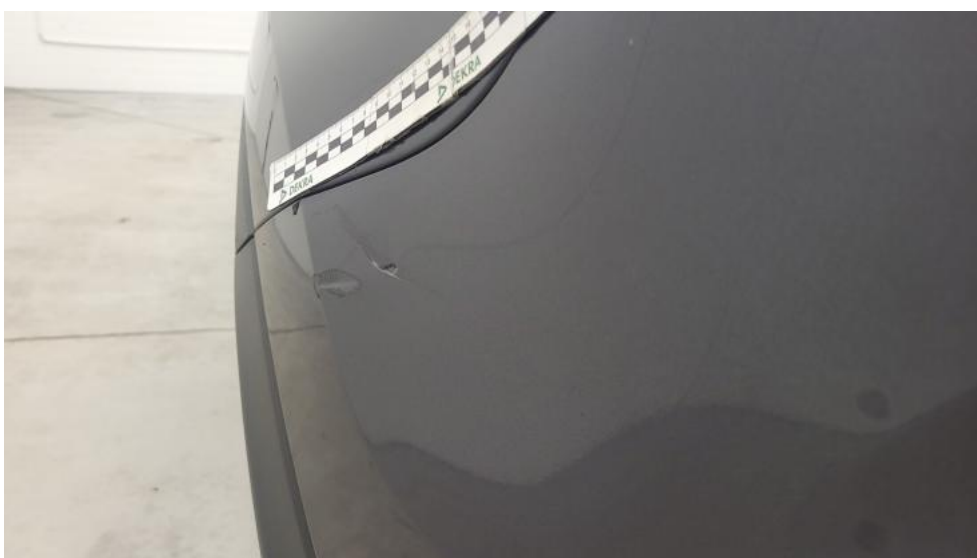
Fot. 86.
Zderzak tylny - Wgniecenie/odkształcenie 1

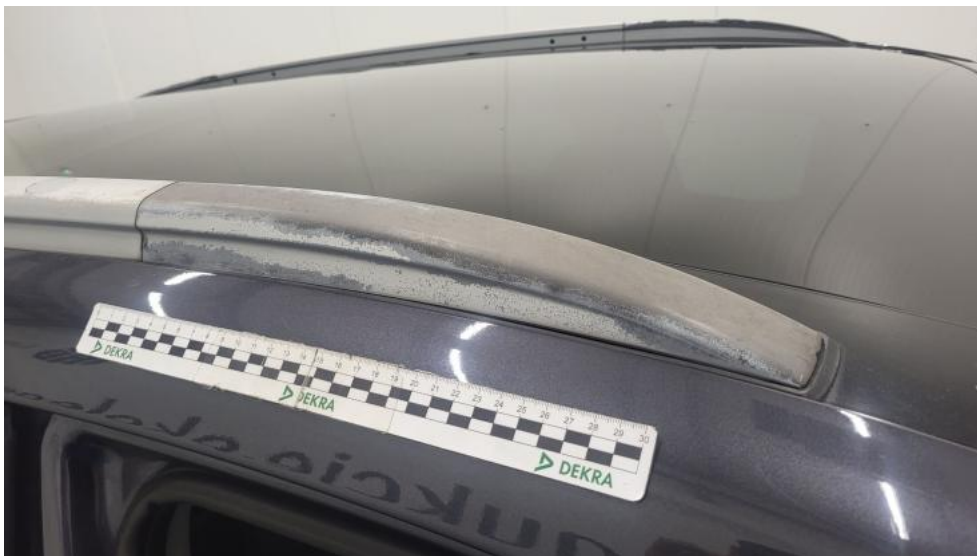
Fot. 93.
Reling P - Inne 1

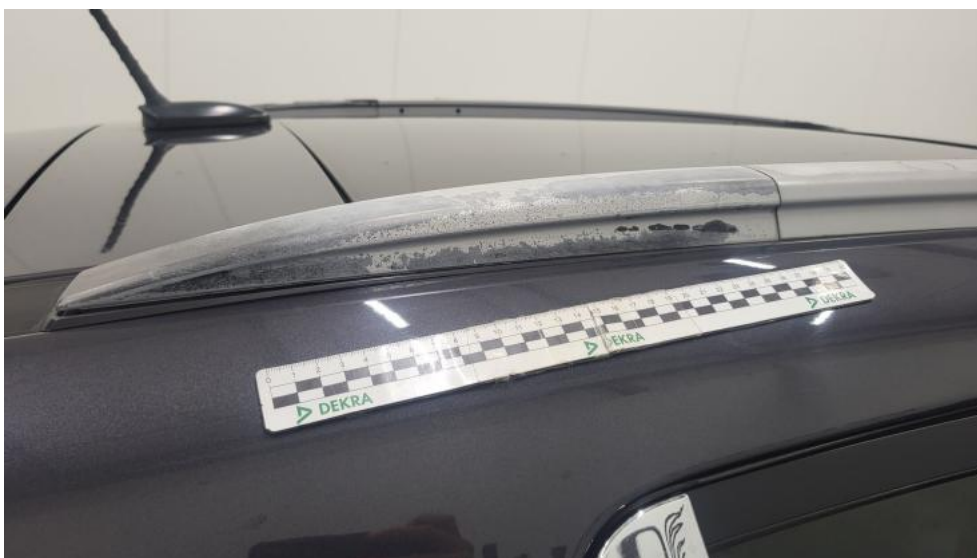
Fot. 94.
Reling P - Inne 2

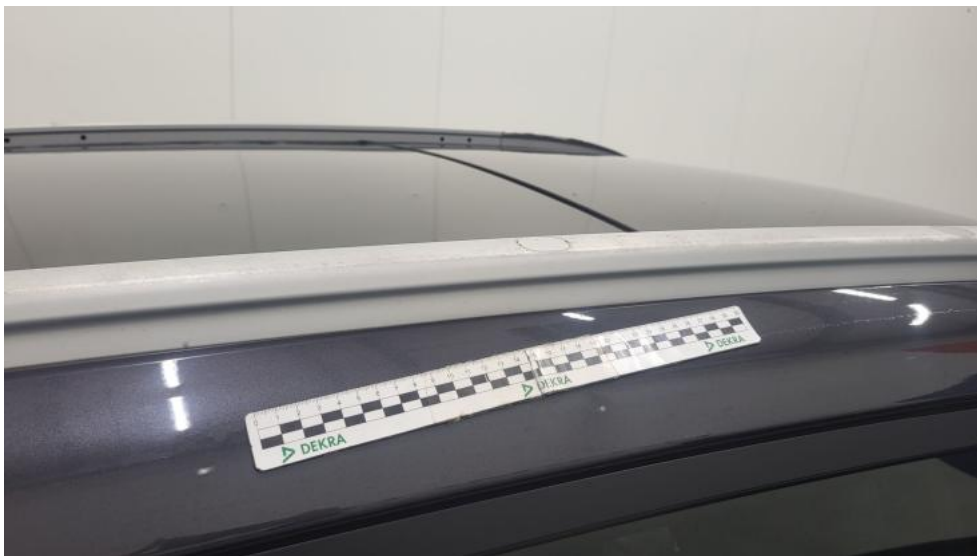
Fot. 95.
Reling P() - Inne 3

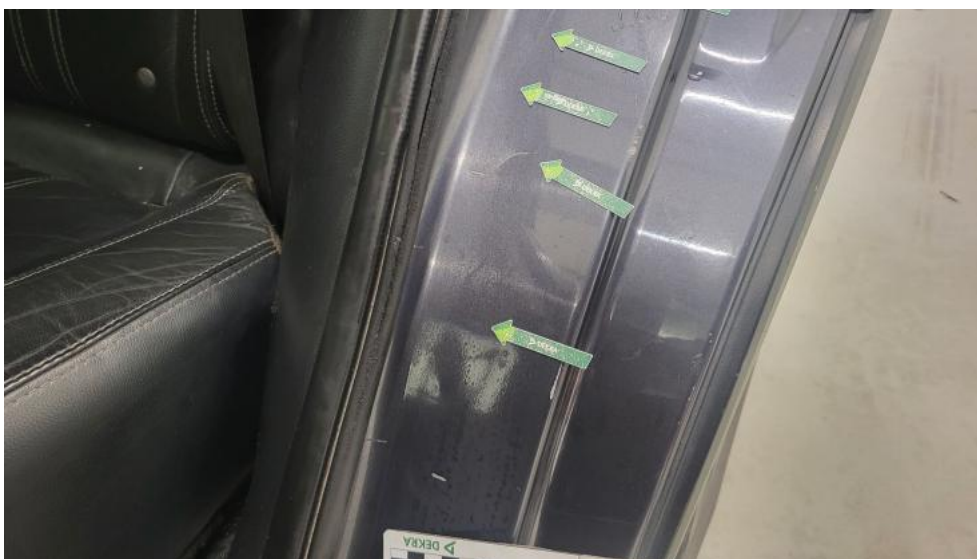
Fot. 99.
Błotnik tylny L / Ściana boczna L() - Rysa/odprysk 3

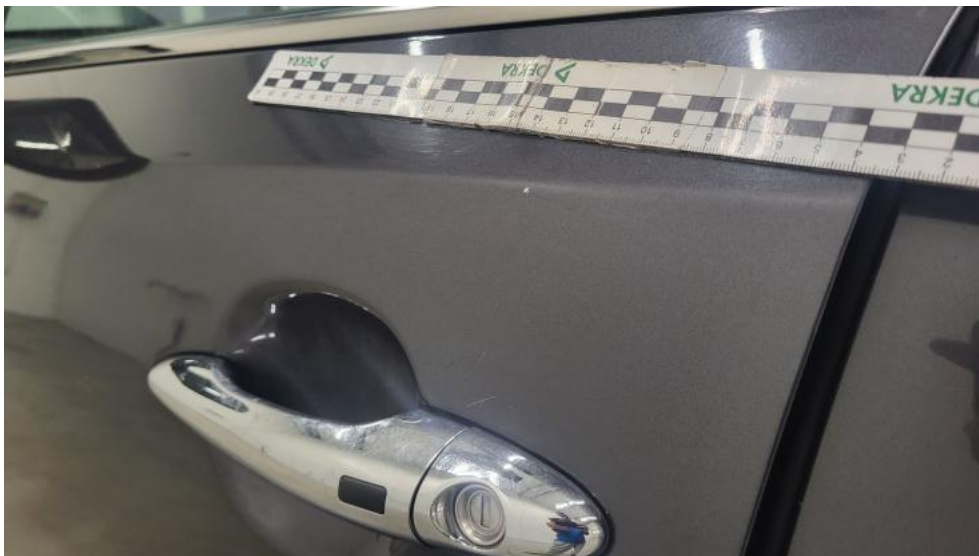
Fot. 105.

Drzwi przed L - Rysa/odprysk 2

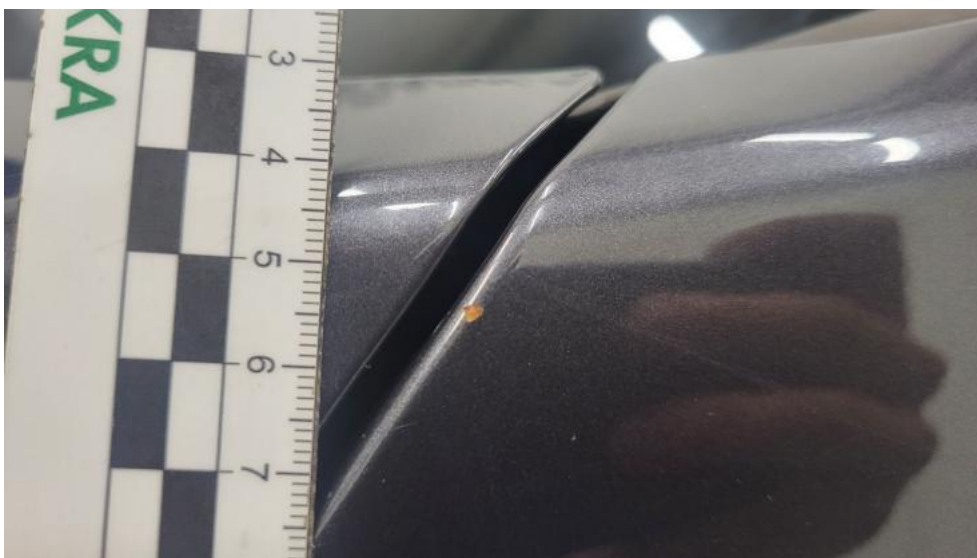
Fot. 112.
Słupek przedni L - Inne 1

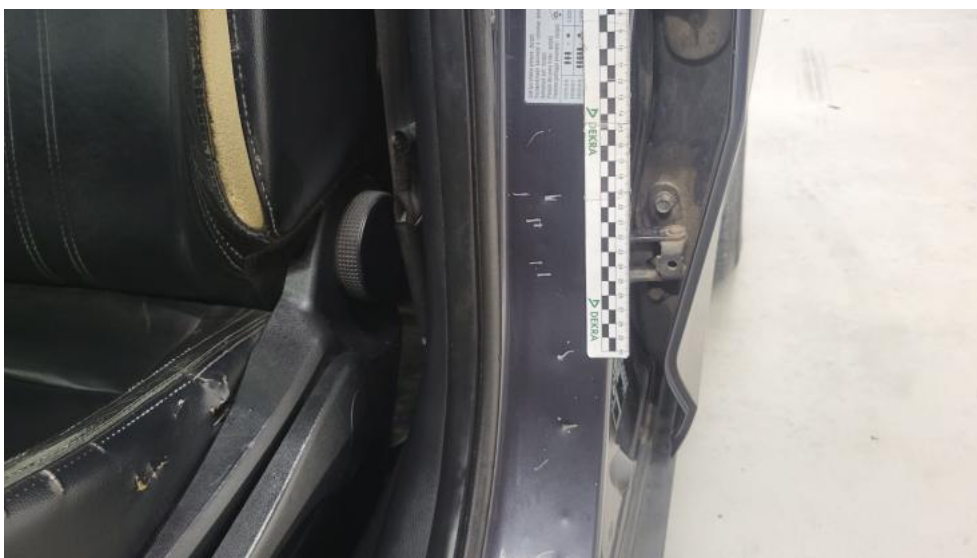
Fot. 114.

Słupek środkowy L - Rysa/odprysk 1

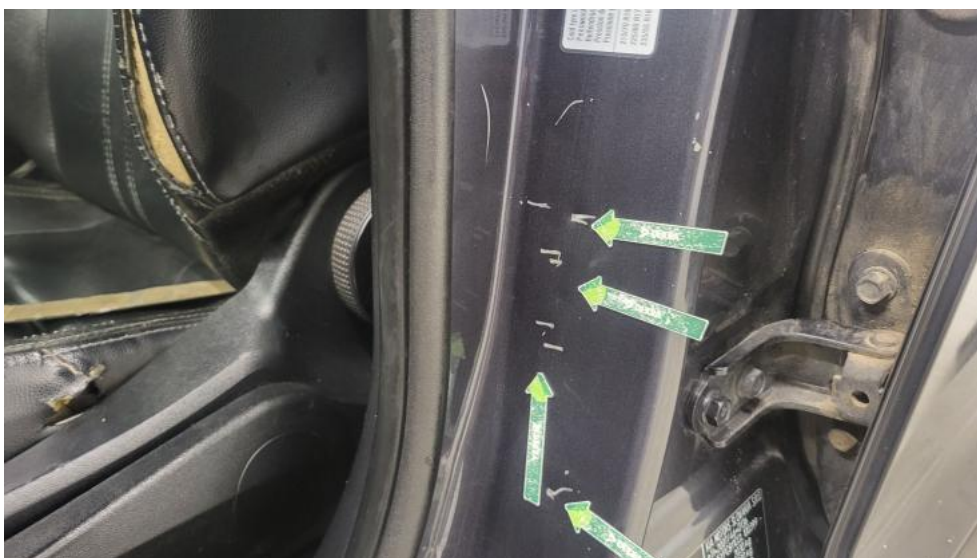
Fot. 116.
Słupek środkowy L - Wgniecenie/odkształcenie 2

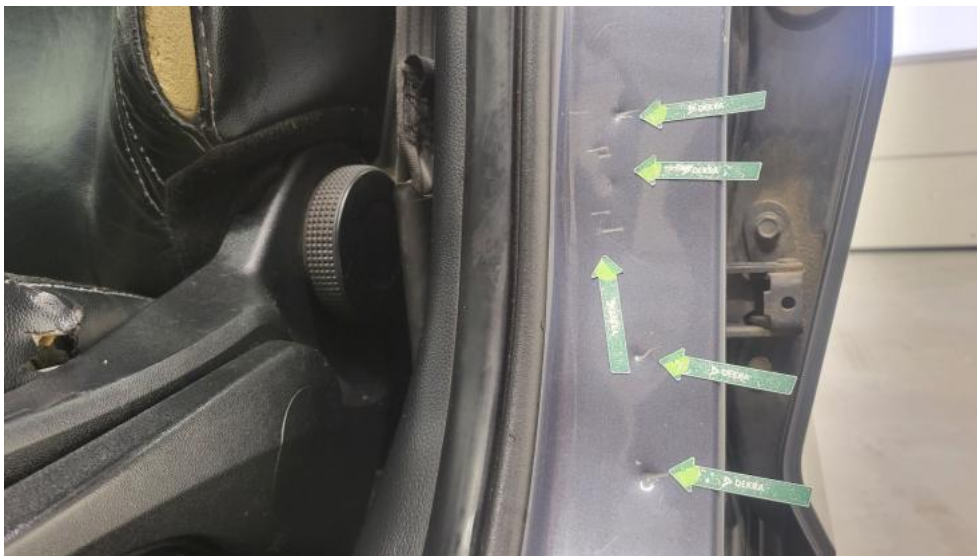
Fot. 117.
Stupek środkowy L() - Wgniecenie/odkształcenie 3

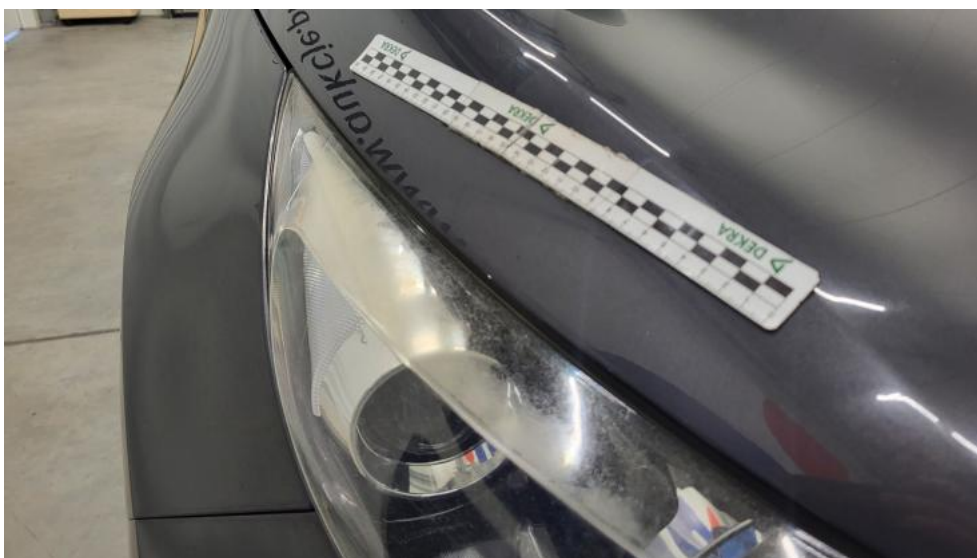
Fot. 118.
Reflektor L ksenonowy - Inne 1

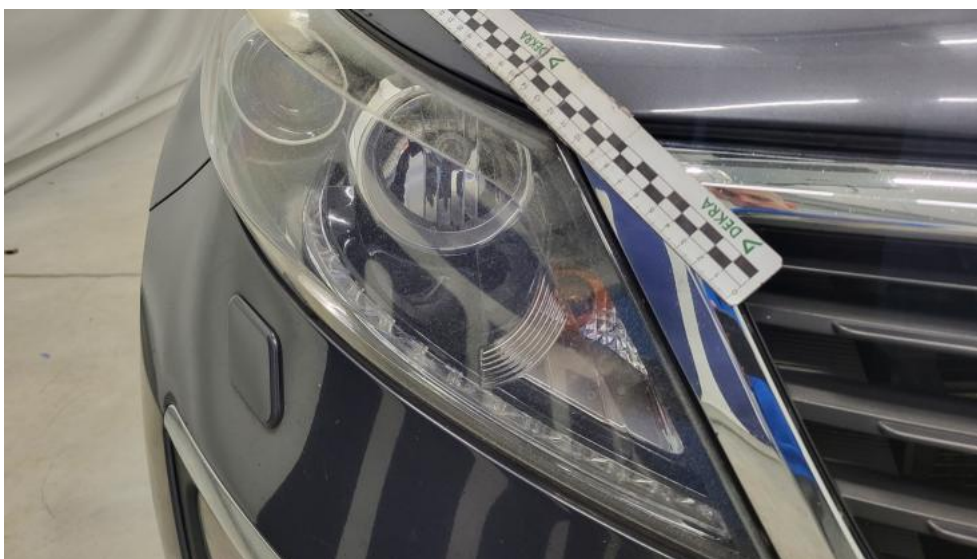
Fot. 119.
Reflektor L ksenonowy - Inne 2

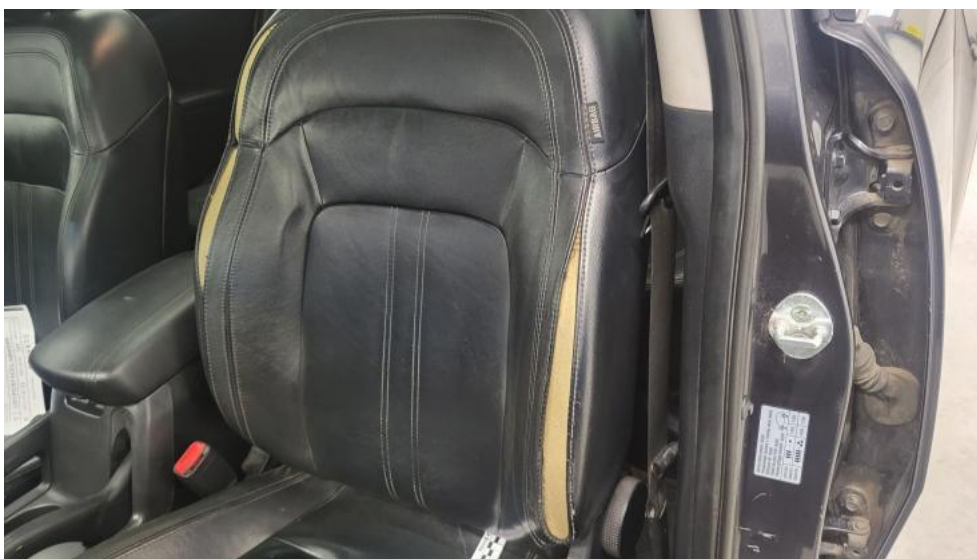
Fot. 129.
Fotel prz. lew. - Inne 2

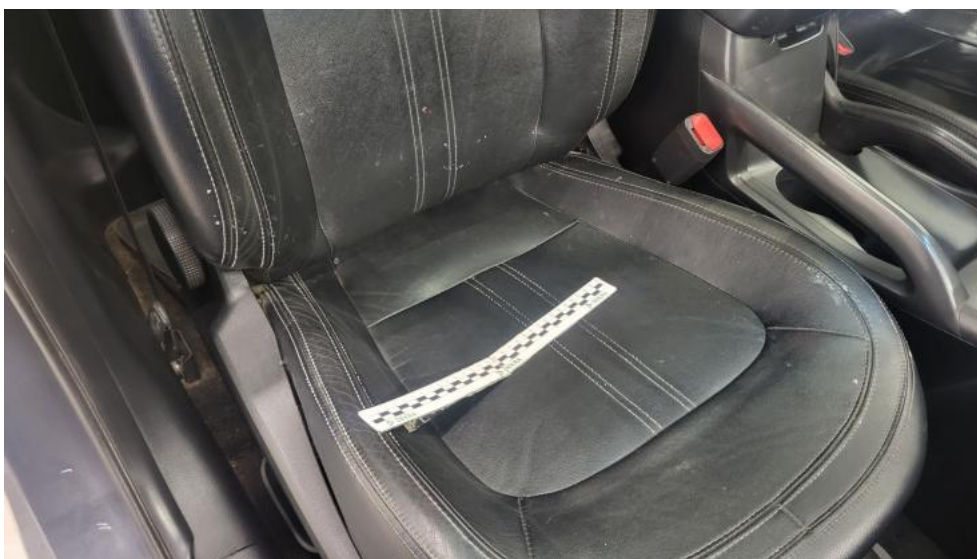
Fot. 131.
Fotel prz. praw. - Inne 1

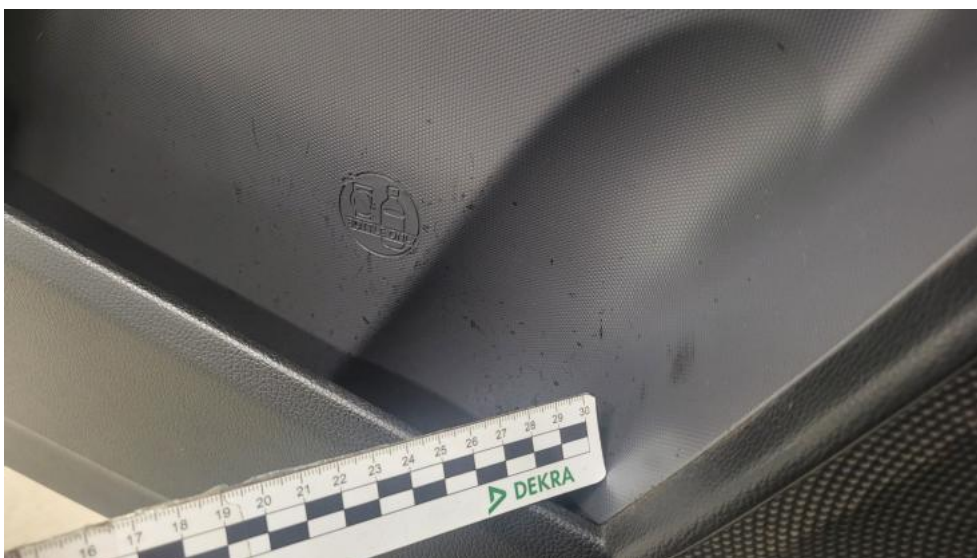
Fot. 132.
Tapicerka drzwi przednich L - Inne 1

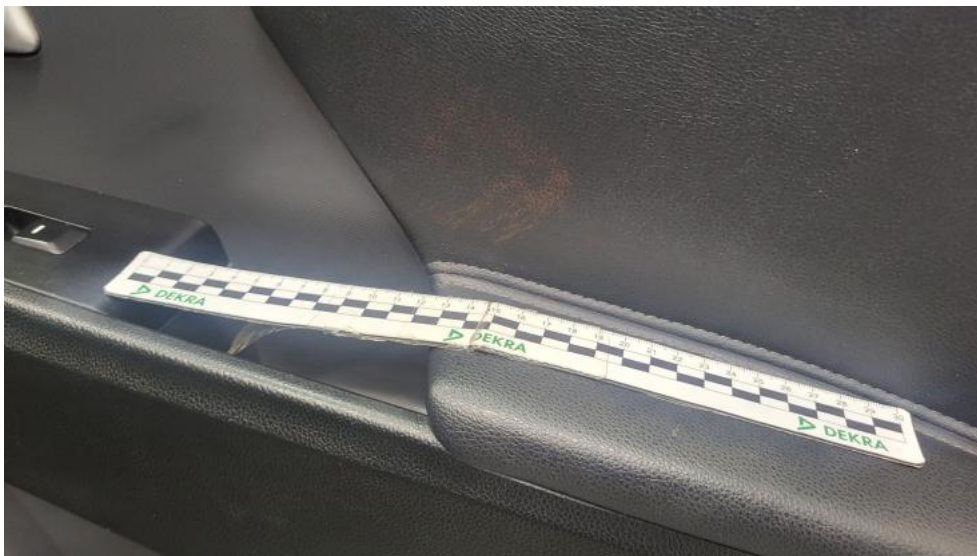
Fot. 133.
Tapicerka drzwi przednich P - Inne 1

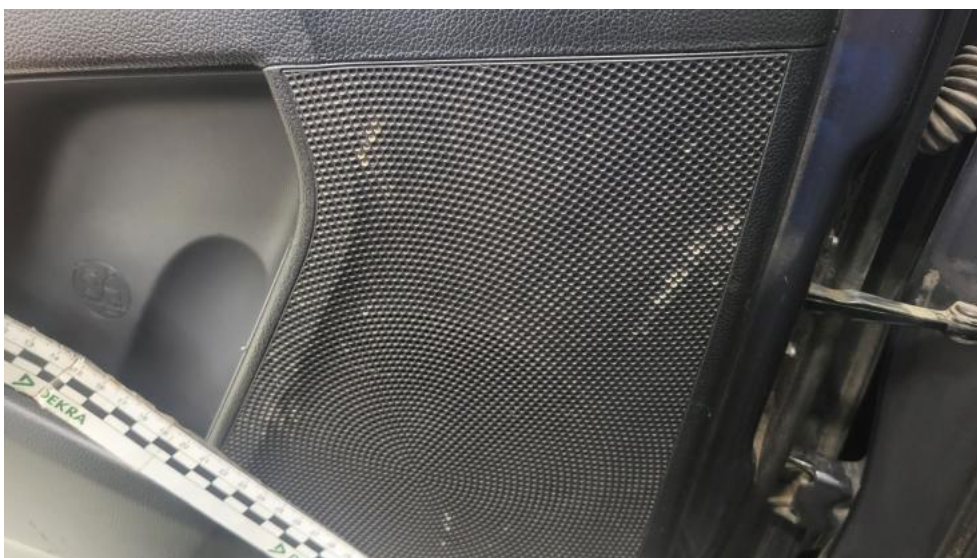
Fot. 134.
Tapicerka drzwi tylnych L - Inne 1

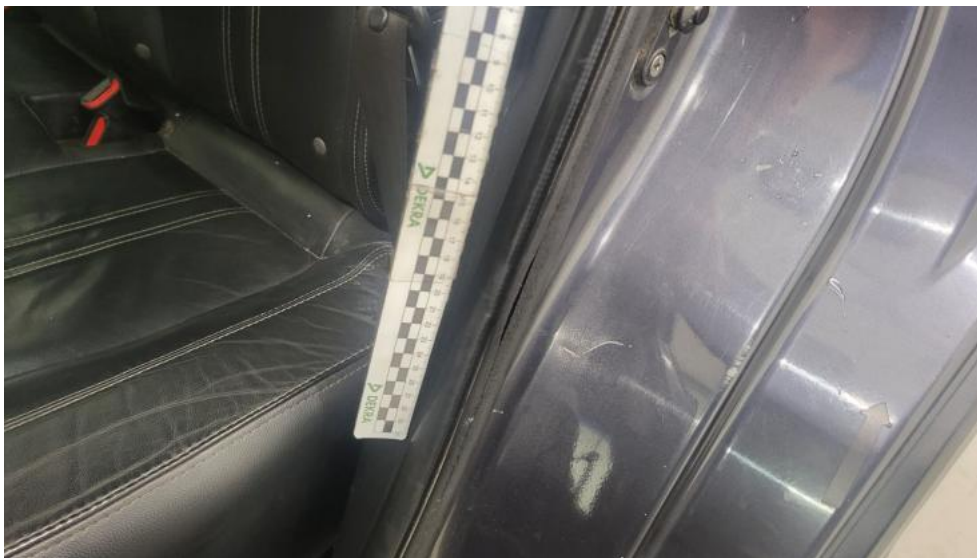
Fot. 135.
Uszczelka drzwi tylnych L - Inne 1

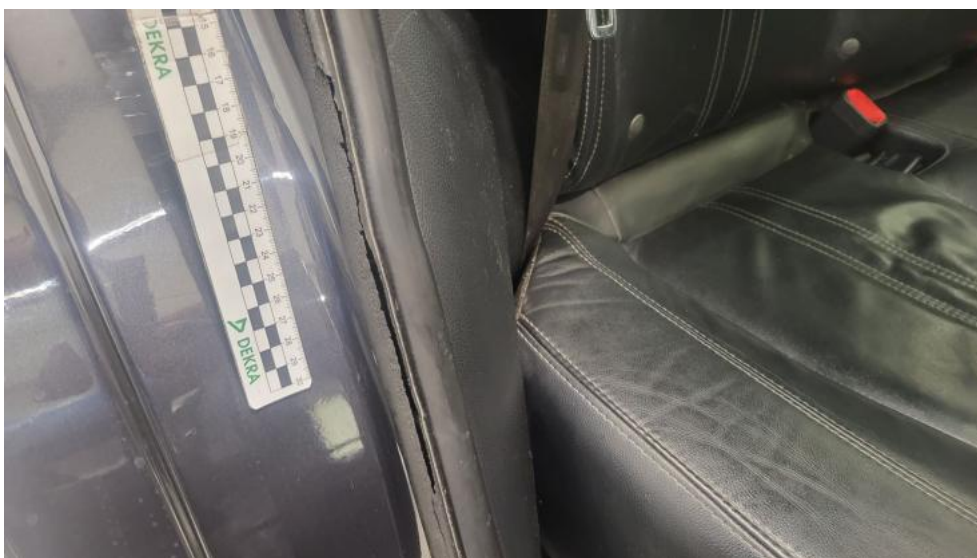
Fot. 136.
Uszczelka drzwi tylnych P - Inne 1

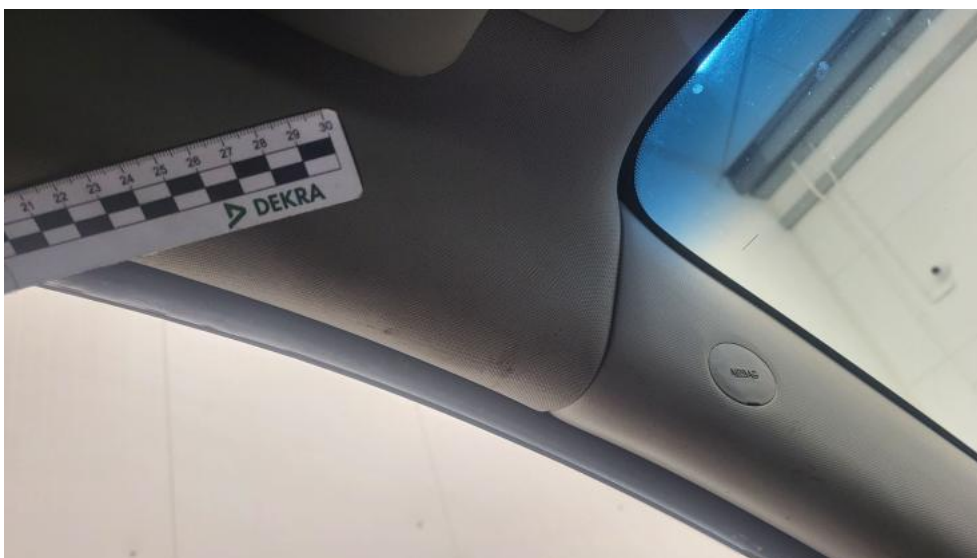
Fot. 138.

Podsufitka - Inne 1

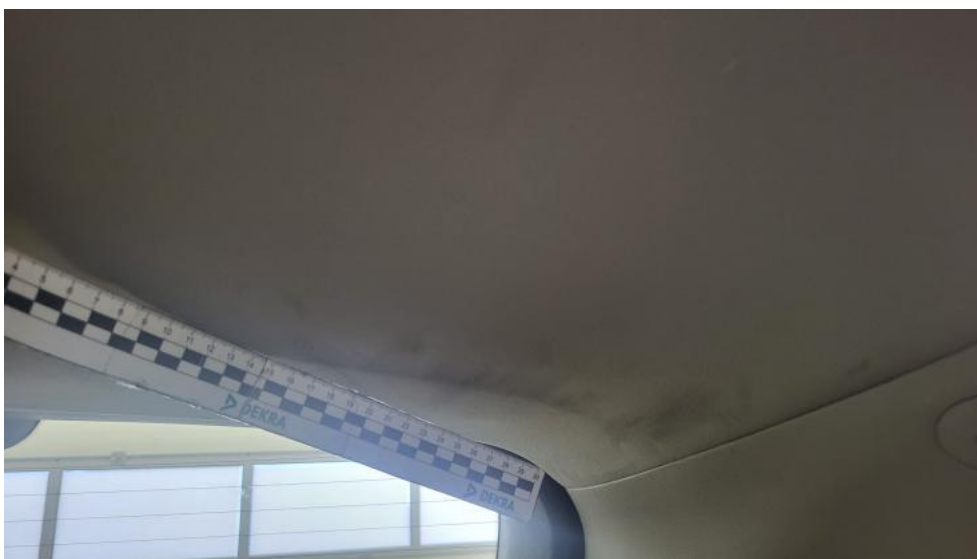
Fot. 139.
Podsufitka - Inne 2

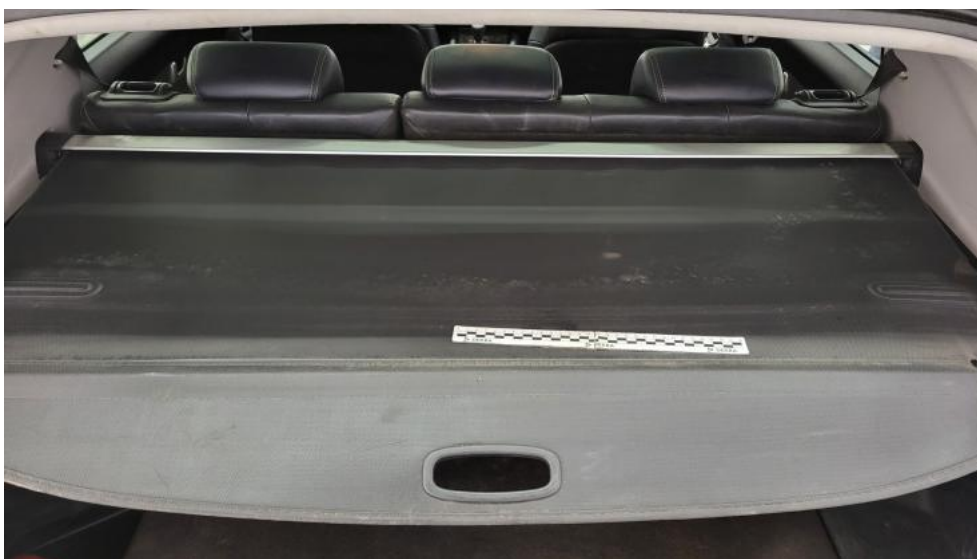
Fot. 141.
Półka/roleta tylna - Inne 1

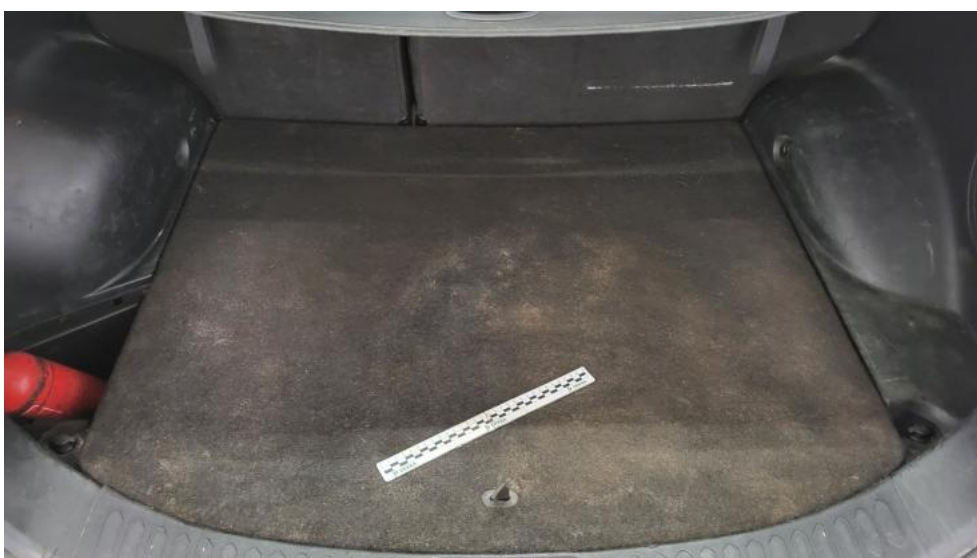
Fot. 142.
Wykładzina podłogi bagażnika - Inne 1

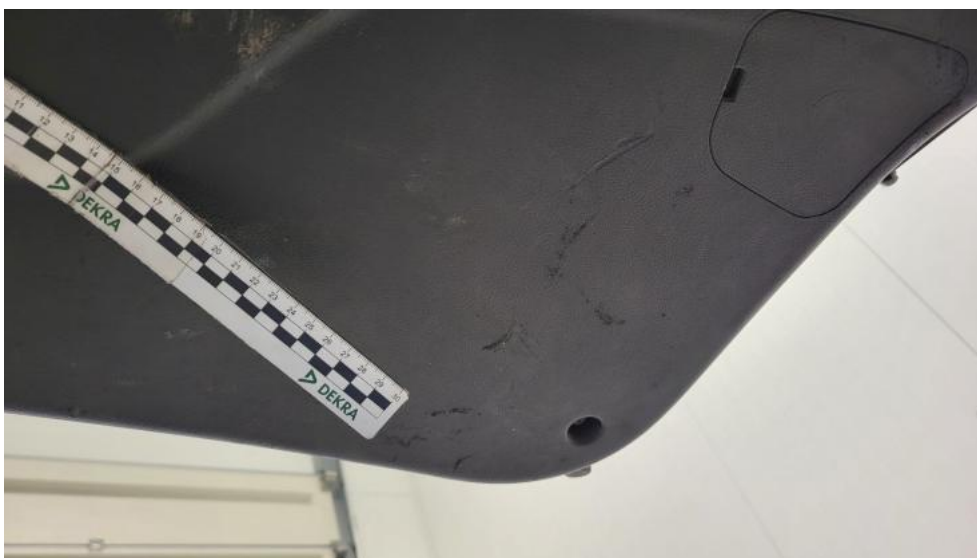
Fot. 144.

Wykładzina pokrywy tylnej - Rysa/odprysk 1
