DEKRA's commission No. : PKOL(W)/LODZ/13223/26/02/18
commission/ damage No. : 23/033687
Date of commission: 18-02-2026

PKO Leasing SA
Świętokrzyska 36
00-116 Warszawa

Vehicle data

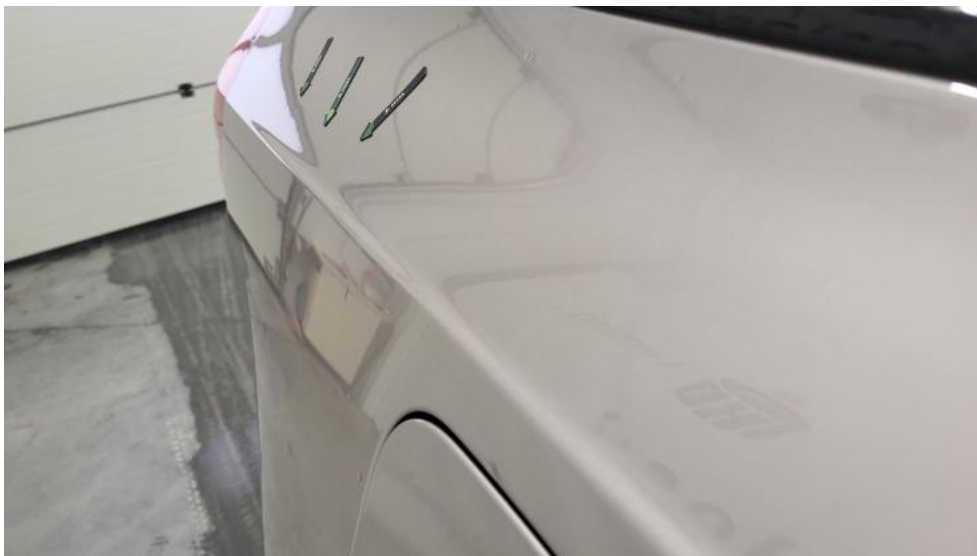
Photo 57.
Błotnik tylny P / Ściana boczna P - Wgniecenie/odkształcenie 1
