DEKRA's commission No. : PKOL(W)/LODZ/18210/26/02/27  
 commission/ damage No. : PS22/03298  
 Date of commission: 27-02-2026

Group of objects (Eurotax)	jeeps
EC code (Eurotax)	0140933
Manufacturer	KGM / SSANGYONG
Model	Korando 19-
Type / version	Korando 1.5 T-GDI Quartz 2WD
Body type	KOM
Number of doors / seats	5/5
Curb weight [kg]	1442
Gross vehicle weight [kg]	1980
Wheelbase 1/2	2675
Engine type	spark ignition
Pollution reduction system	GPF
Engine capacity [ccm]	1497
Engine Power [hp/kW]	163/120
Gearbox	manual 6- gear
Registration /record No.	ZK6481J
VIN / serial number	KPT60A1YSNP073818
Date of first registration	29-09-2022
Date of next. tech. test	27-09-2027
Year of manufacture	2022 (year has been verified with the manufacturer's base)
Readout [km]	79 069 (read)
Body color / type of coating	red/double-layered, metallized

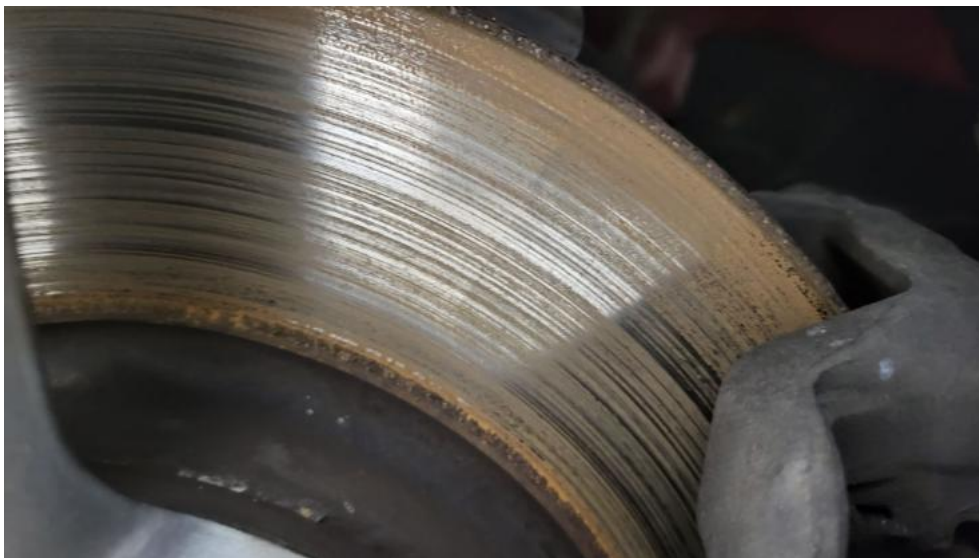
**Photo 15.**  
Tarcza hamulcowa przednia prawa

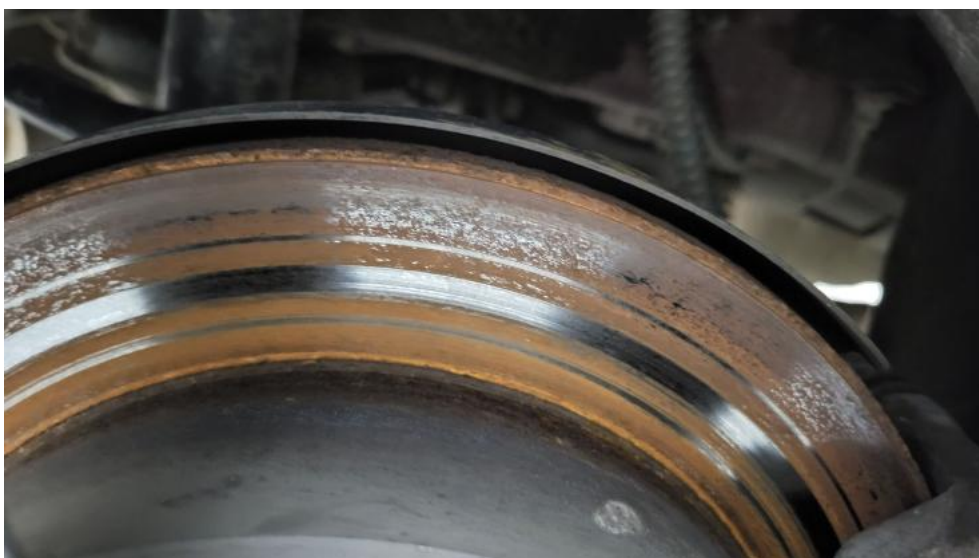
**Photo 16.**  
Tarcza hamulcowa tylna prawa

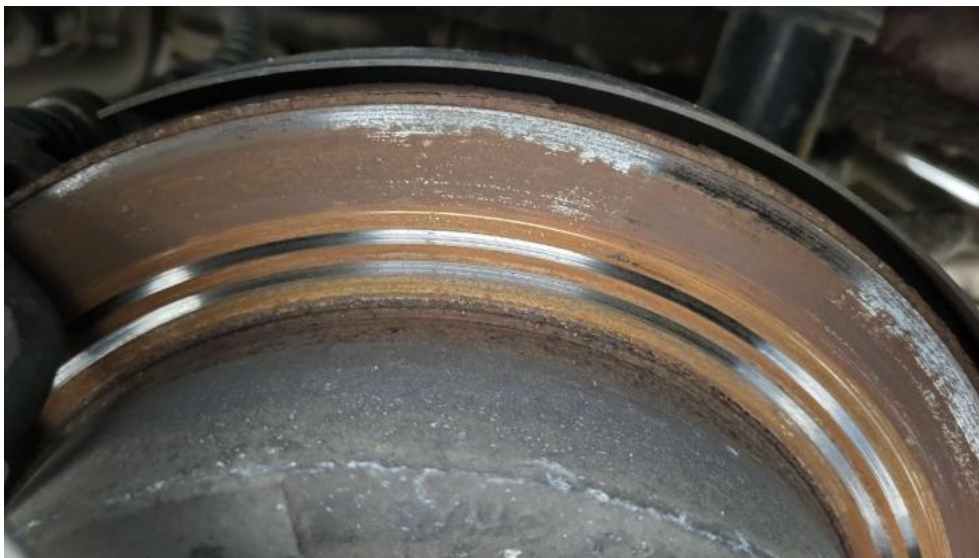
**Photo 17.**  
Tarcza hamulcowa tylna lewa

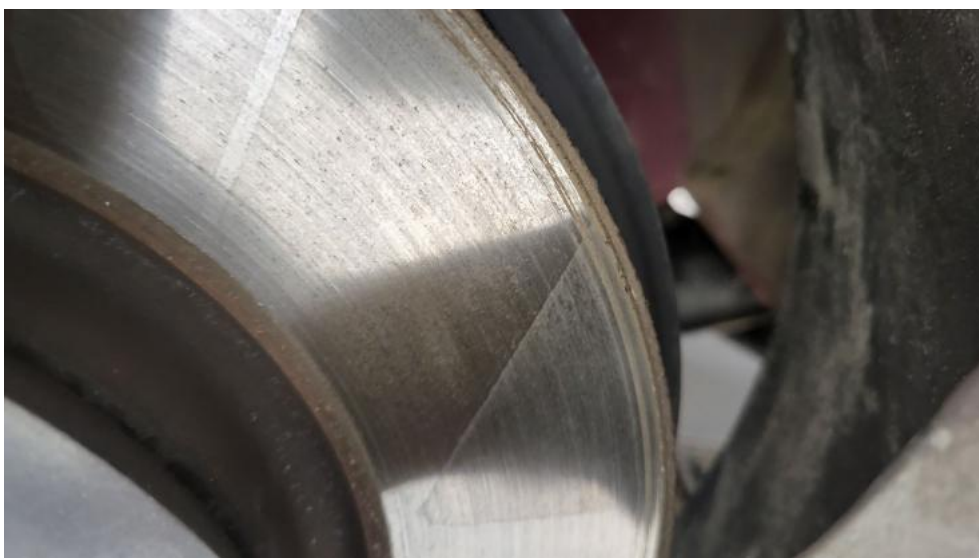
**Photo 18.**  
Tarcza hamulcowa przednia lewa

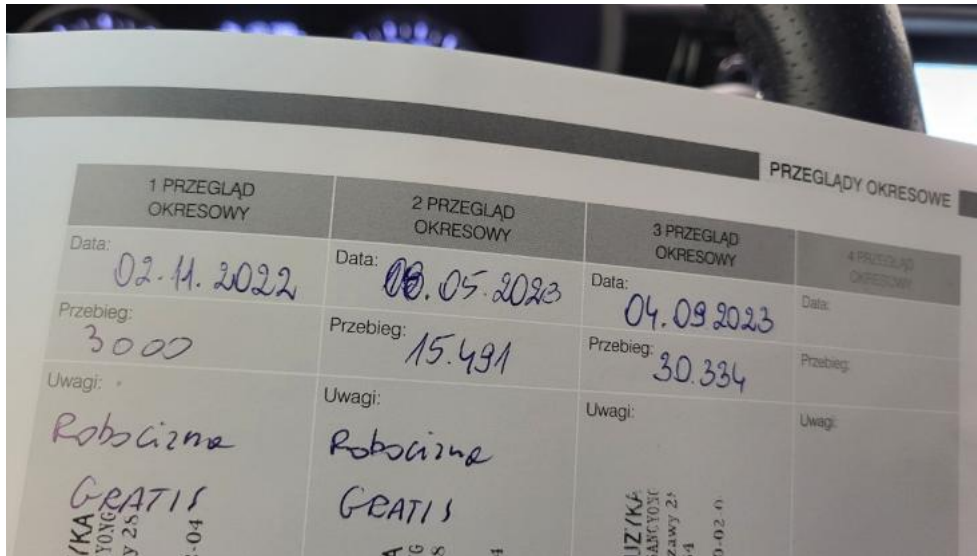
**Photo 35.**

PRZEGLĄDY OKRESOWE			
1 PRZEGLĄD OKRESOWY	2 PRZEGLĄD OKRESOWY	3 PRZEGLĄD OKRESOWY	4 PRZEGLĄD OKRESOWY
Data: 02.11.2022	Data: 06.05.2023	Data: 04.09.2023	Data:
Przebieg: 3000	Przebieg: 15.491	Przebieg: 30.334	Przebieg:
Uwagi: Robocizna GRATIS	Uwagi: Robocizna GRATIS	Uwagi:	Uwagi:

Książka serwisowa – ostatni przegląd

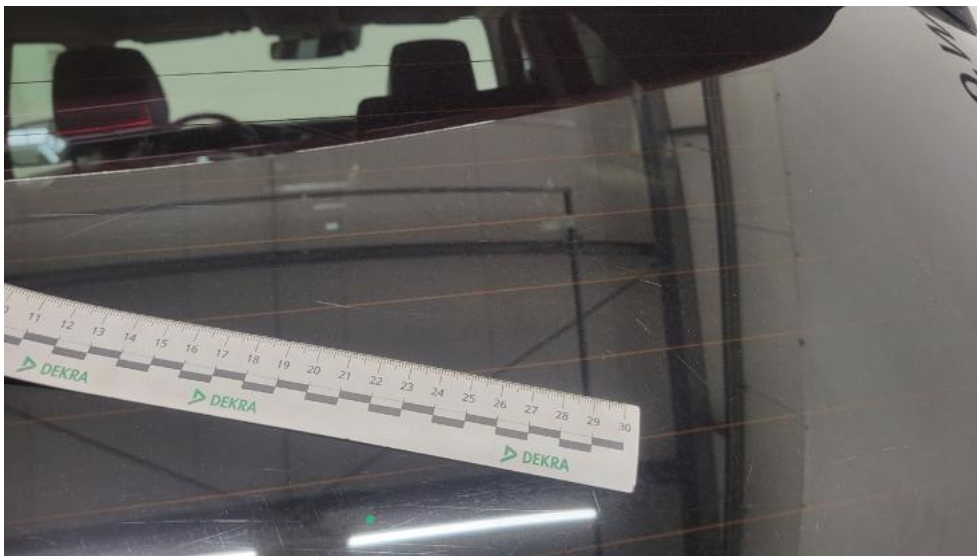
**Photo 51.**  
Szyba tylna - Rysa/odprysk 1
