Nr zlecenia DEKRA: PKOL(W)/LODZ/07094/26/01/28
Nr zlecenia/szkody: 21/055852
Data zlecenia: 28-01-2026

Grupa obiektów (Eurotax)	samochody terenowe
Kod EC (Eurotax)	0138592
Producent	RENAULT
Model	Koleos 19-23
Typ/wersja	Koleos 2.0 Blue dCi Initiale P
Rodzaj nadwozia	KOM
Liczba drzwi/liczba miejsc	5/5
Masa własna [kg]	1864
Dopuszczalna masa całkowita [kg]	2333
Rozstaw osi 1/2	2704
Rodzaj silnika	z zapłonem samoczynnym
Układ oczyszczana spalin	KSC
Pojemność silnika [ccm]	1997
Moc silnika [KM/kW]	184/135
Skrzynia biegów	automatyczna 1-biegowa
Nr rejestracyjny	WU1266N
VIN	VF1RZG00167355229
Data 1. rejestracji	26-11-2021
Data nast. bad. techn.	26-11-2026
Rok produkcji	2021
Stan licznika [km]	227 629 (odczytany)
Kolor nadwozia/rodzaj powłoki	czarny/METALIK

Pomiar grubości powłoki lakierowej poj.

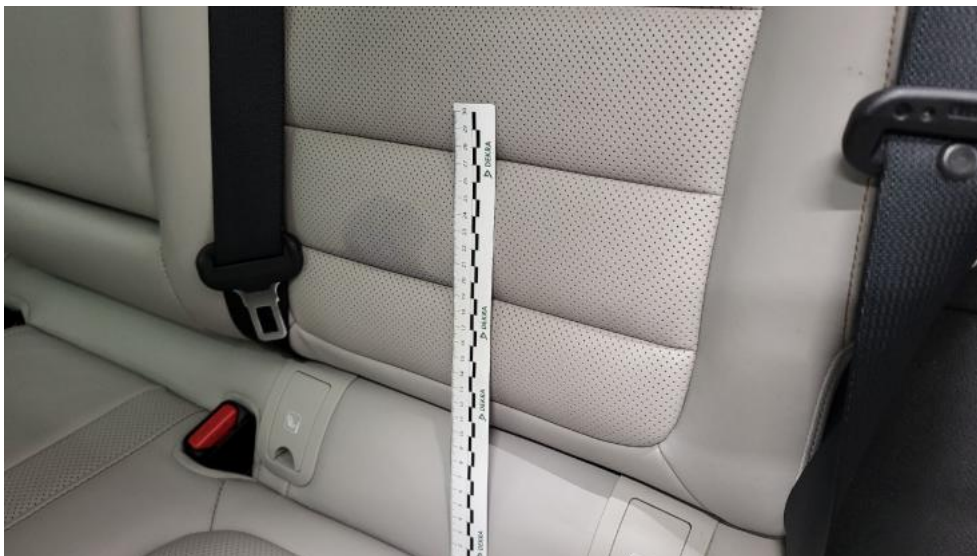
Fot. 83.
Kanapa tyl. - Inne 1

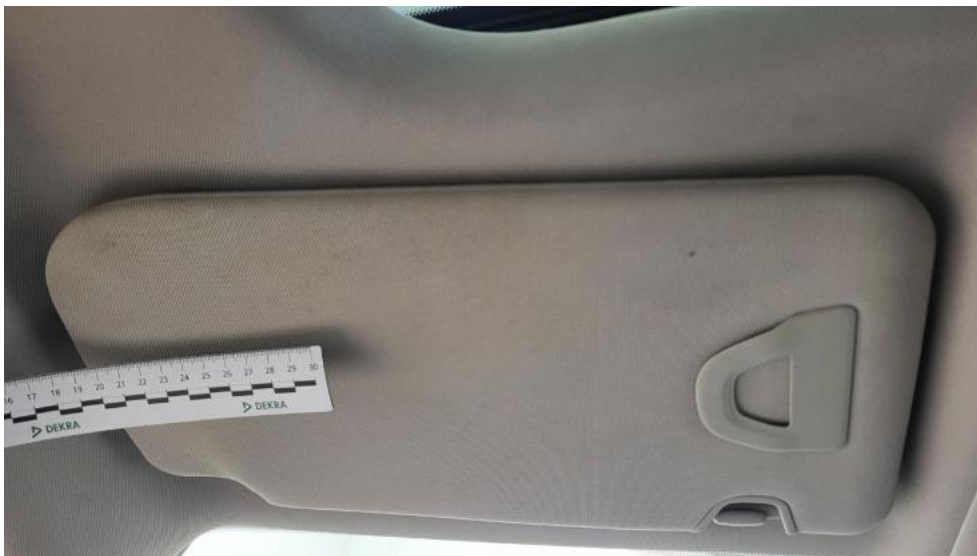
Fot. 85.
Osłona p/słoneczna lewa - Inne 1
