Nr zlecenia DEKRA: PKOL(W)/LODZ/92996/25/11/28  
Nr zlecenia/szkody: 22/033482  
Data zlecenia: 28-11-2025

| Model | X6 [F16/F86] 14-19 |
| Typ/wersja | X6 M50d |

Opis stanu technicznego

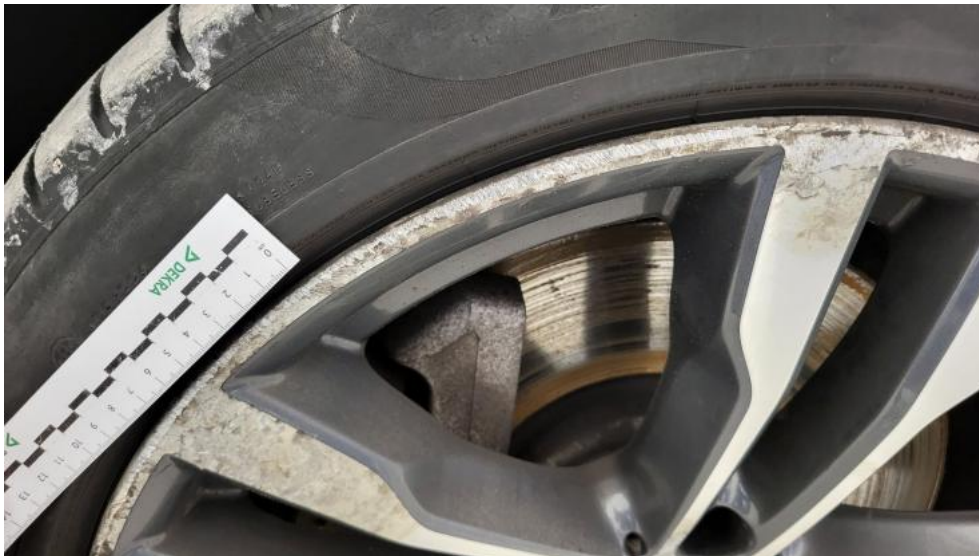
**Fot. 49.**

Felga aluminiowa przednia P - Rysa/odprysk 1

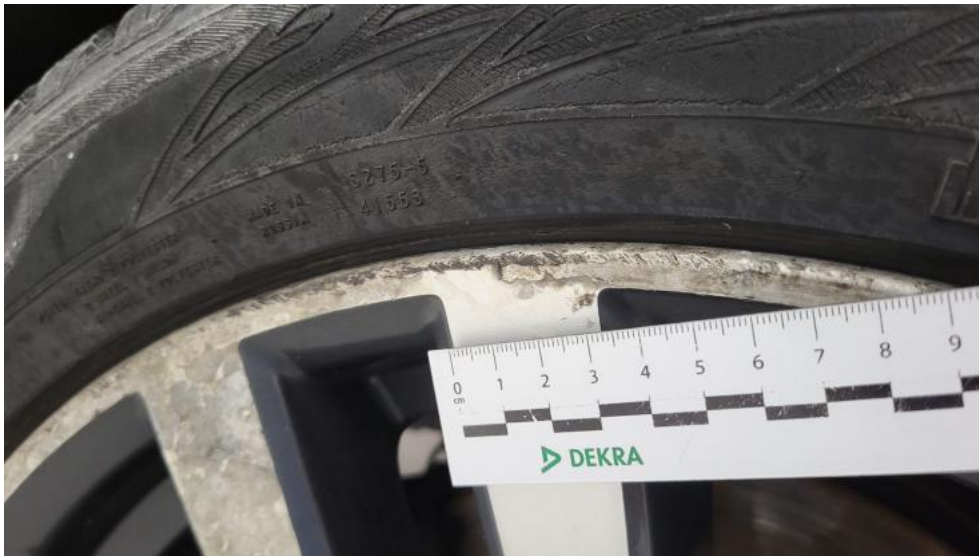
**Fot. 57.**

Felga aluminiowa tylna P - Rysa/odprysk 1

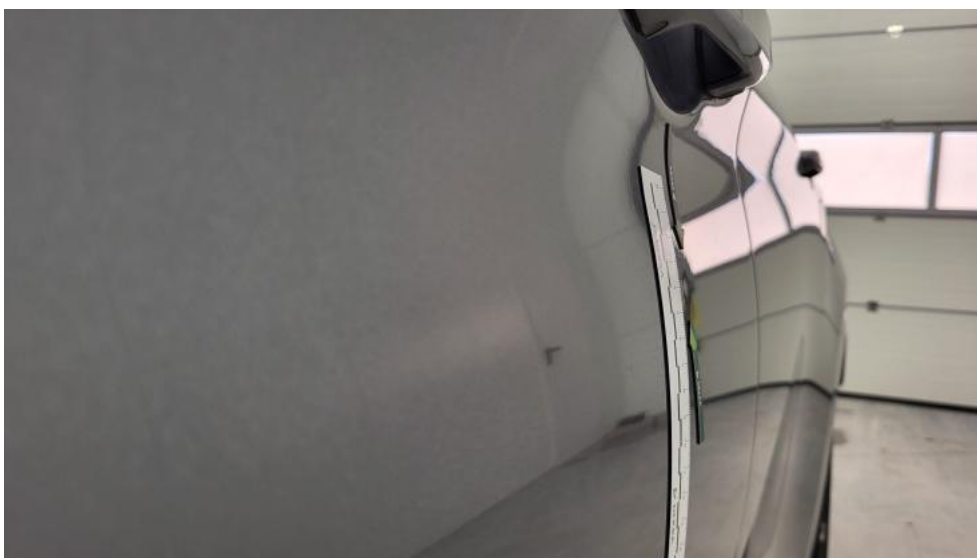
**Fot. 68.**

Drzwi przed L - Wgniecenie/odkształcenie 1

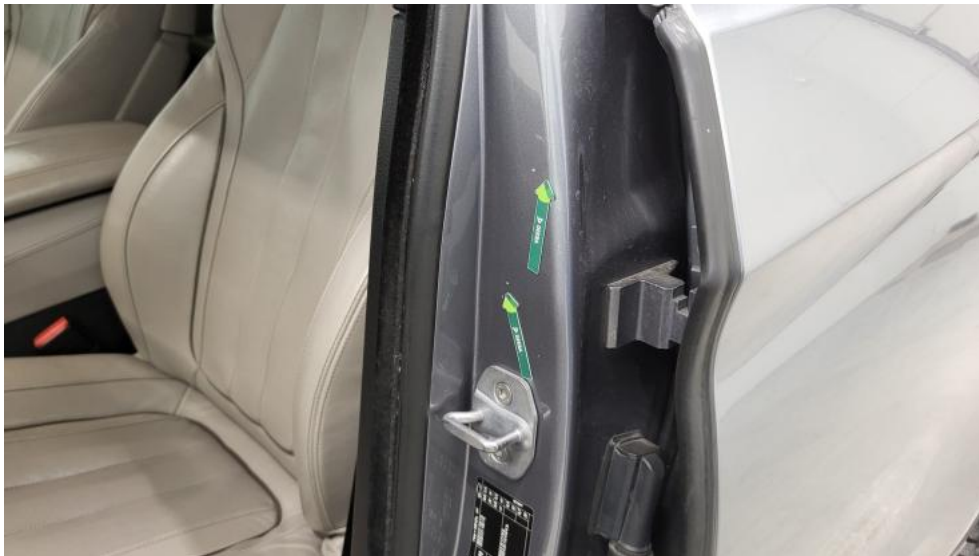
**Fot. 75.**

Stupek środkowy L - Wgniecenie/odkształcenie 1

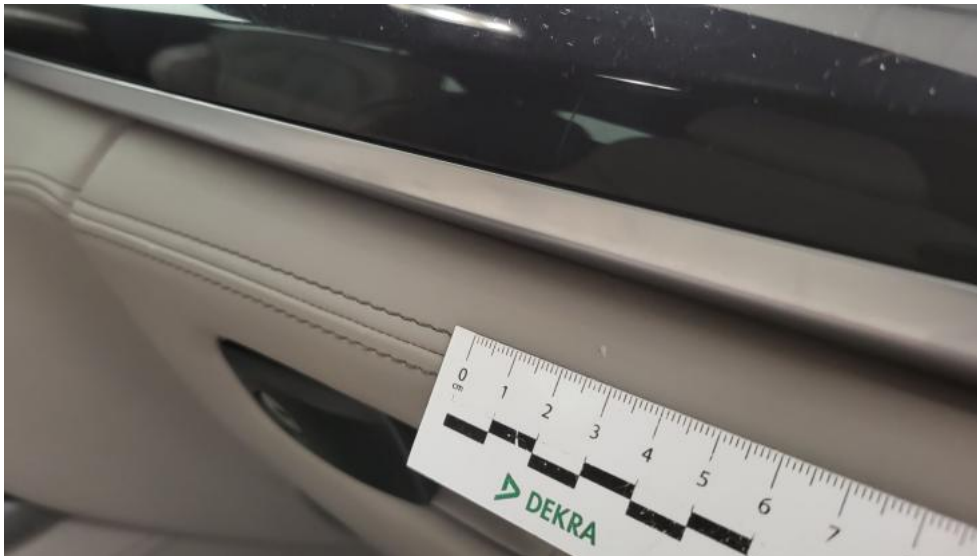
**Fot. 77.**

Pokrywa schowka deski rozdzielczej - Rysa/odprysk 1

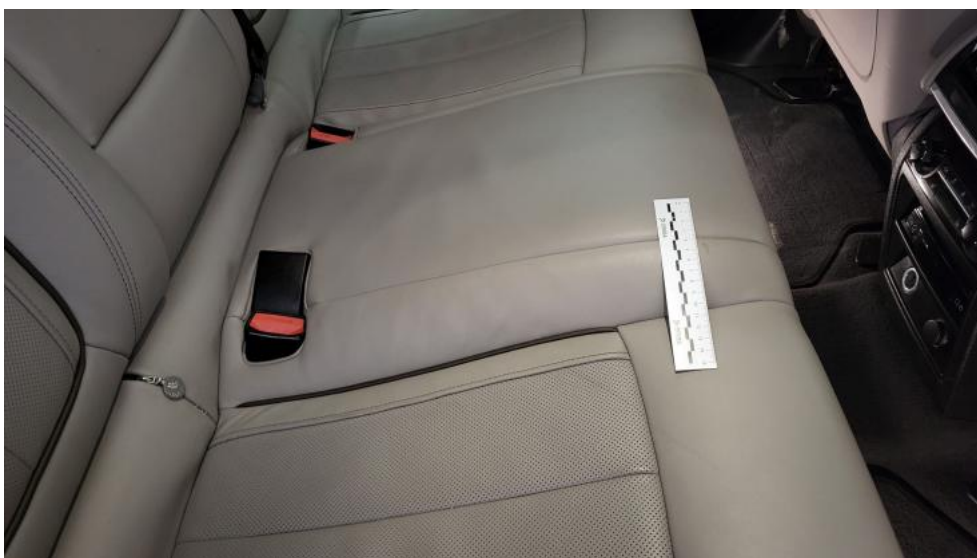
**Fot. 80.**

Kanapa tyl. - Inne 1
