DEKRA's commission No. : PKOL(W)/LODZ/05515/26/01/22
 commission/ damage No. : 23/009383
 Date of commission: 22-01-2026

Vehicle data

Measurement of thickness of the vehicle lacquer coating

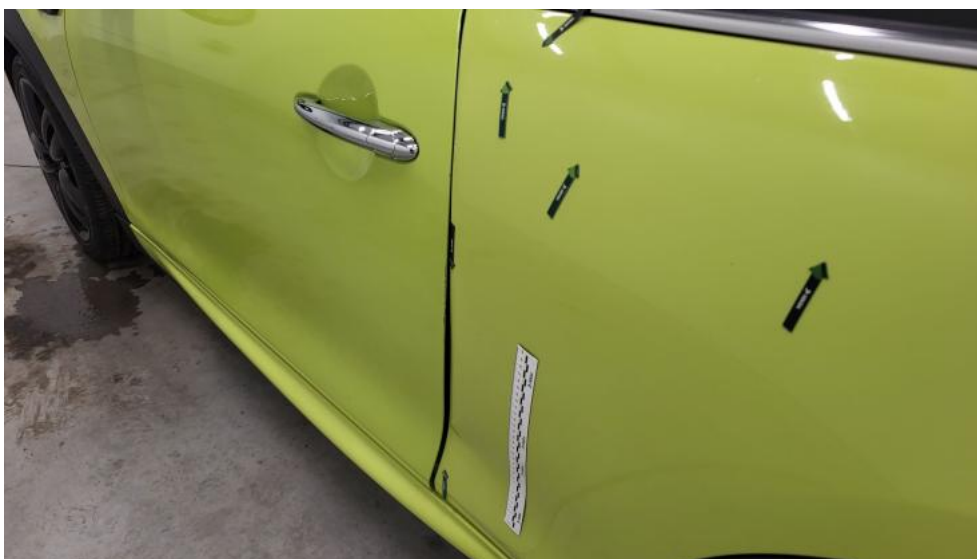
Photo 69.

Błotnik tylny L / Ściana boczna L - zdjęcie poglądowe 1

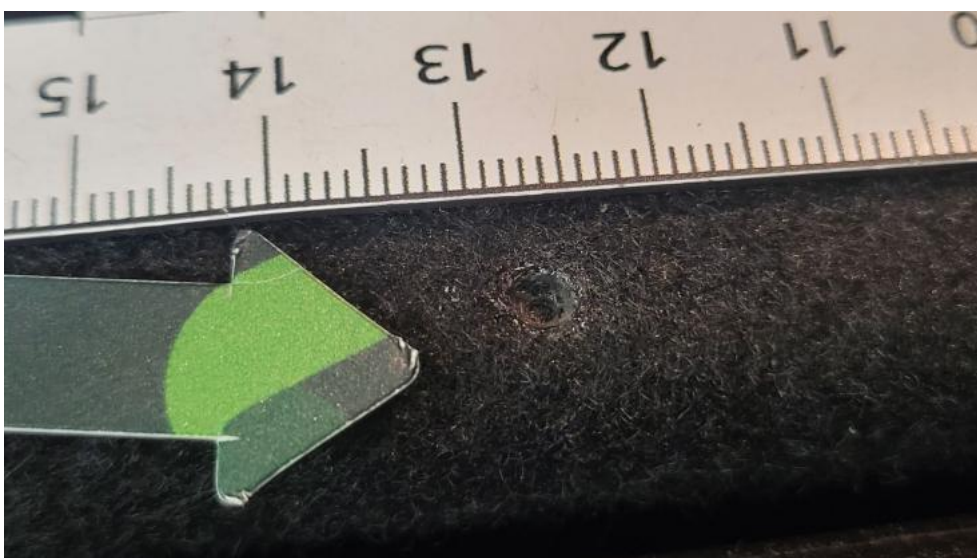
Photo 90.

Wykładzina podłogi bagażnika - Inne 1
