Nr zlecenia DEKRA: PKOL(W)/LODZ/102262/25/12/23  
Nr zlecenia/szkody: 24/001437  
Data zlecenia: 23-12-2025

**DEKRA Polska - Centrala**  
02-673 Warszawa, ul. Konstruktorska 12A

| Producent | SKODA |
| Model | Rapid Liftback 17-19 |

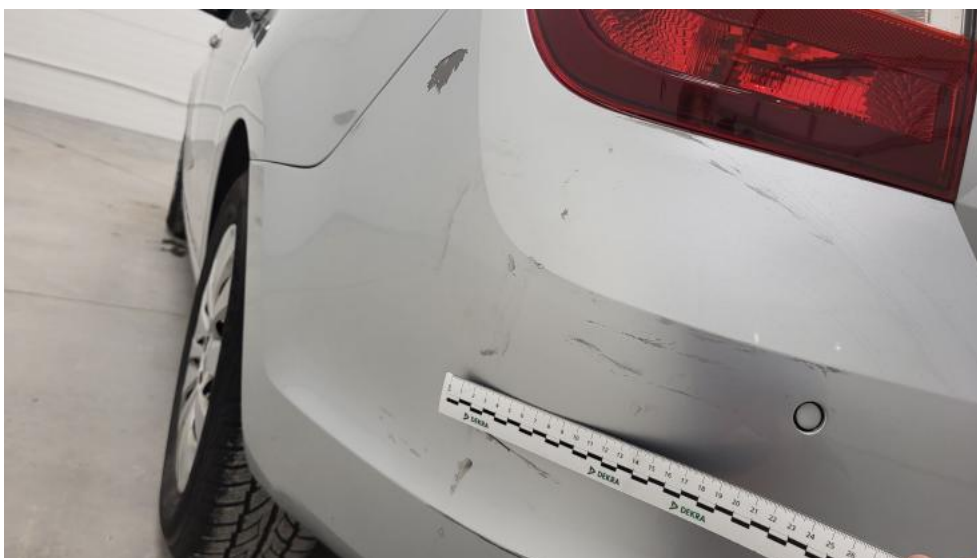
**Fot. 54.**

Zderzak tylny - Rysa/odprysk 1

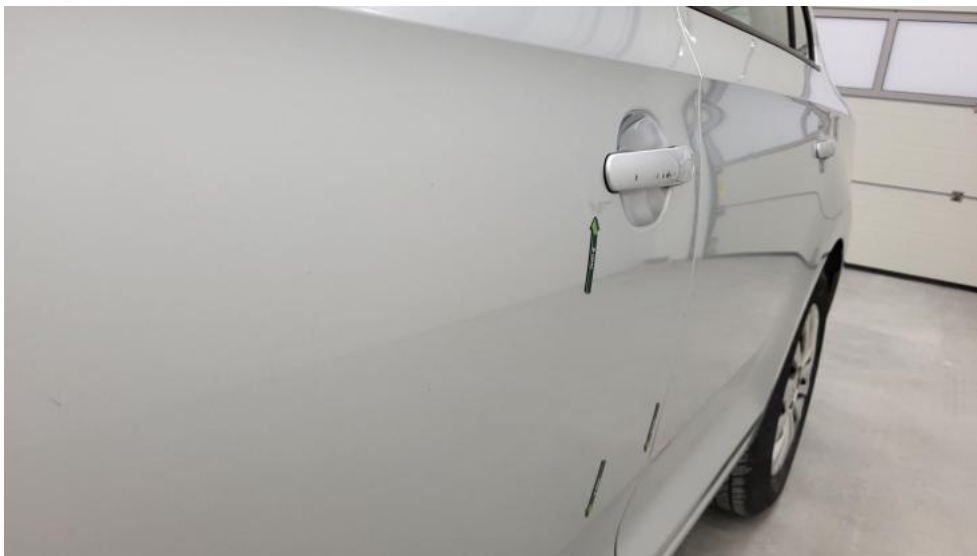
**Fot. 69.**

Drzwi przed L - Wgniecenie/odkształcenie 1

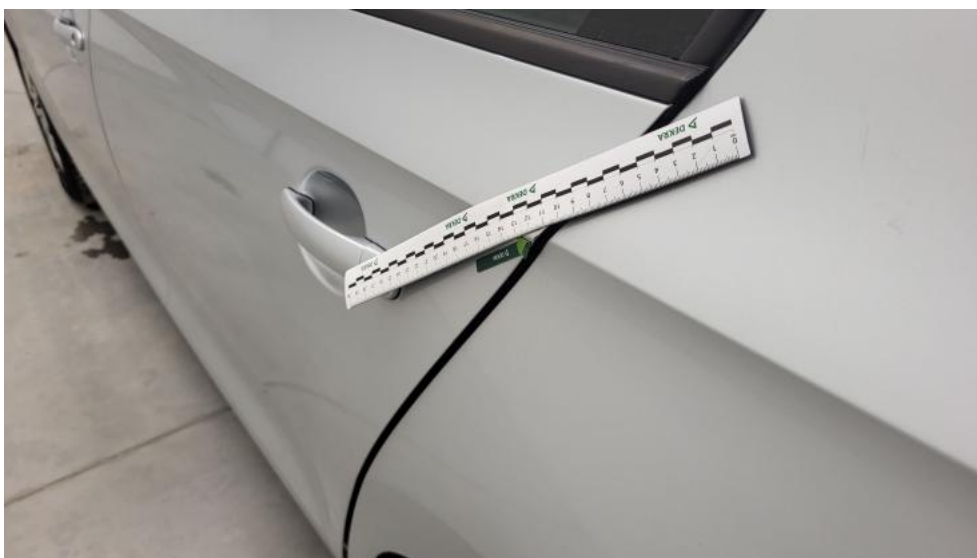
**Fot. 70.**

Drzwi tylne L - zdjęcie poglądowe 1

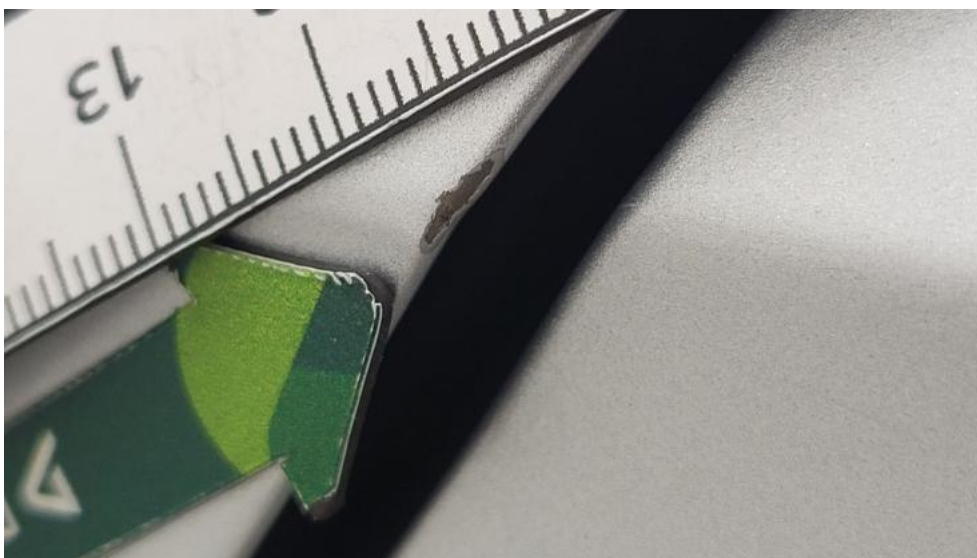
**Fot. 72.**

Drzwi tylne L - Inne 1

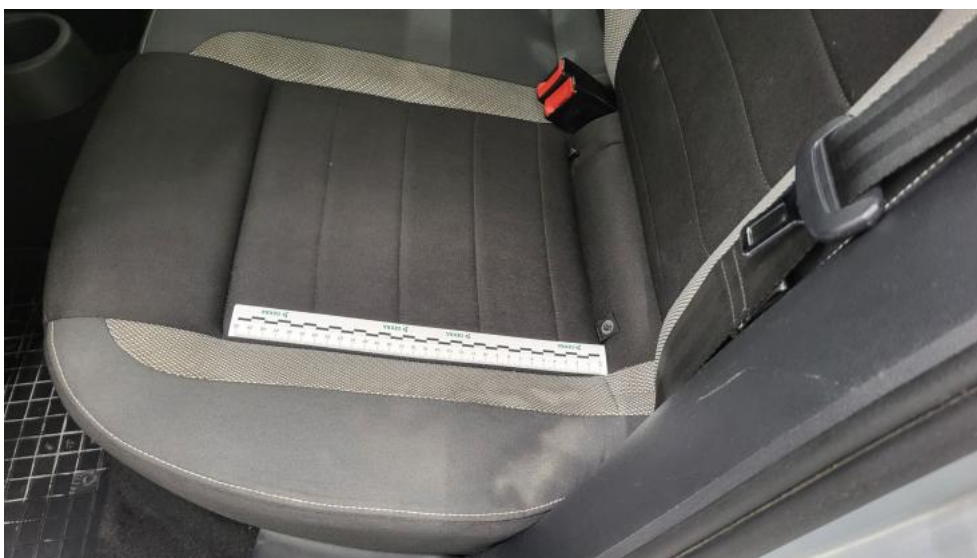
**Fot. 82.**  
Kanapa tyl. - Inne 1
