DEKRA's commission No. : PKOL(W)/LODZ/90541/25/11/21  
commission/ damage No. : 22/015146  
Date of commission: 21-11-2025

| Manufacturer | AUDI |
| Model | A4 [8W] 15-19 |
| Registration /record No. | PO4XG14 |

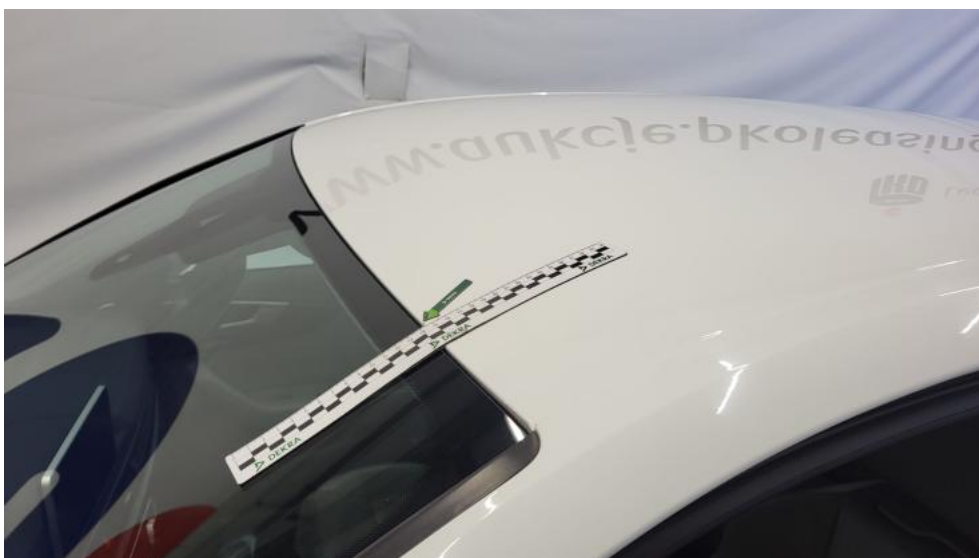
**Photo 56.**

Dach - zdjęcie poglądowe 1

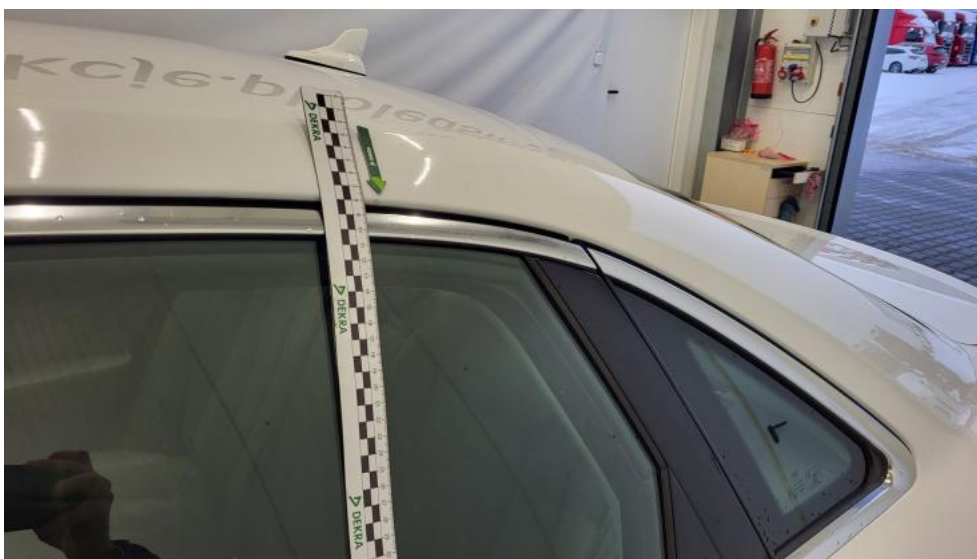
**Photo 59.**

Błotnik tylny L / Ściana boczna L - zdjęcie poglądowe 1

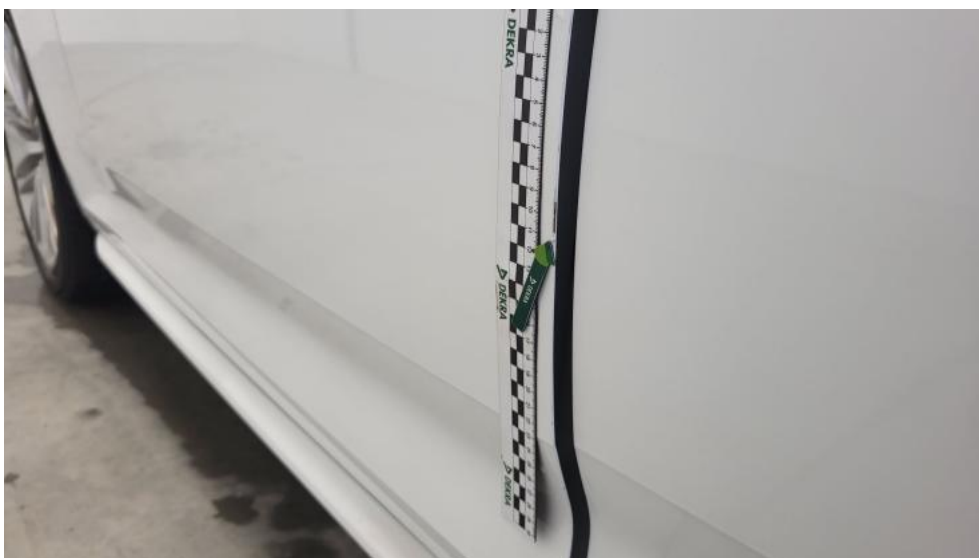
**Photo 64.**

Drzwi przed L - zdjęcie pogładowe 1

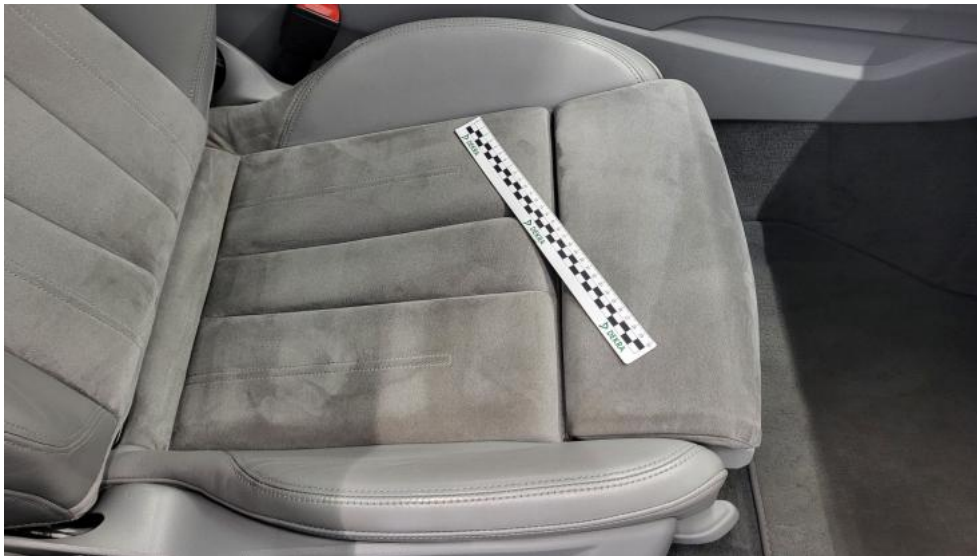
**Photo 71.**

Fotel prz. praw. - Inne 1

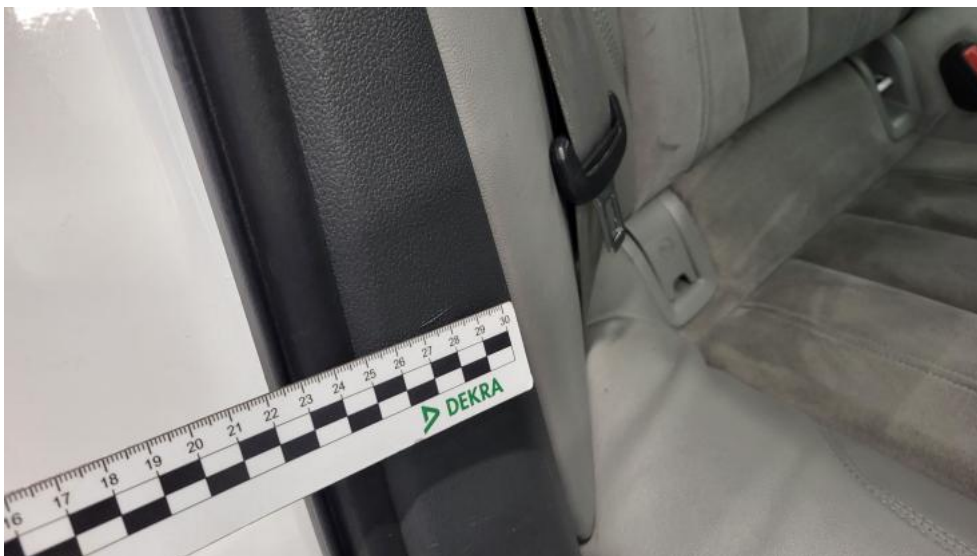
**Photo 72.**

Wykładzina(y) słupka tylnego P - Rysa/odprysk 1
