DEKRA's commission No. : PKOL(W)/LODZ/97303/26/10/19  
commission/ damage No. : 21/025447  
Date of commission: 19-10-2026

| Manufacturer | MERCEDES-BENZ |
| Type / version | CLA 200 AMG Line 7G-DCT |
| Registration /record No. | WU3934M |

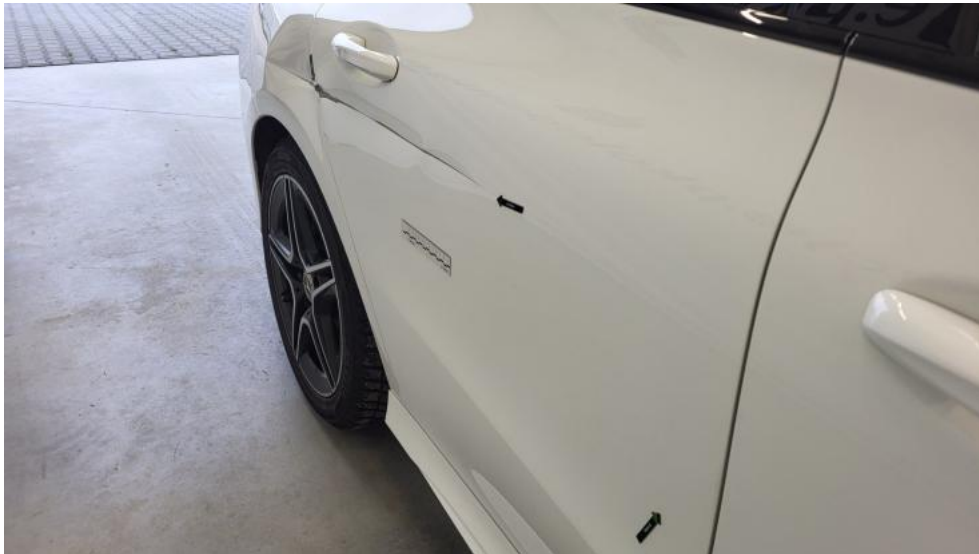
**Photo 51.**

Drzwi tylne P - Wgniecenie/odkształcenie 1

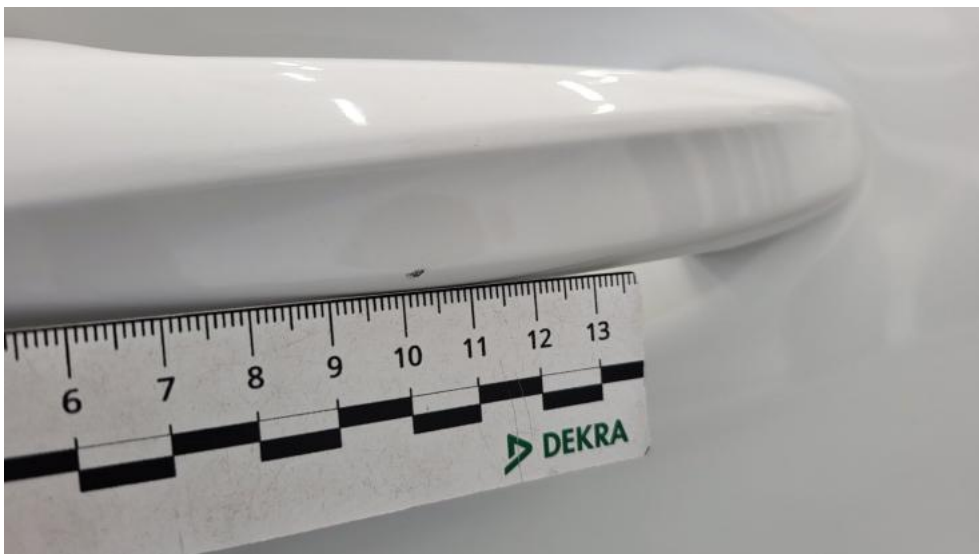
**Photo 52.**

Klamka drzwi prz P - Rysa/odprysk 1

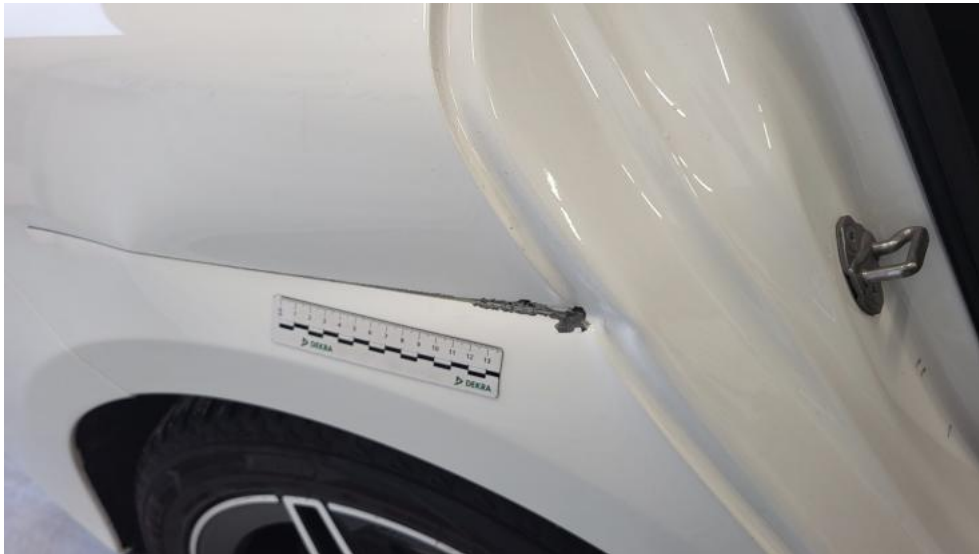
**Photo 57.**

Błotnik tylny P / Ściana boczna P - Rysa/odprysk 1

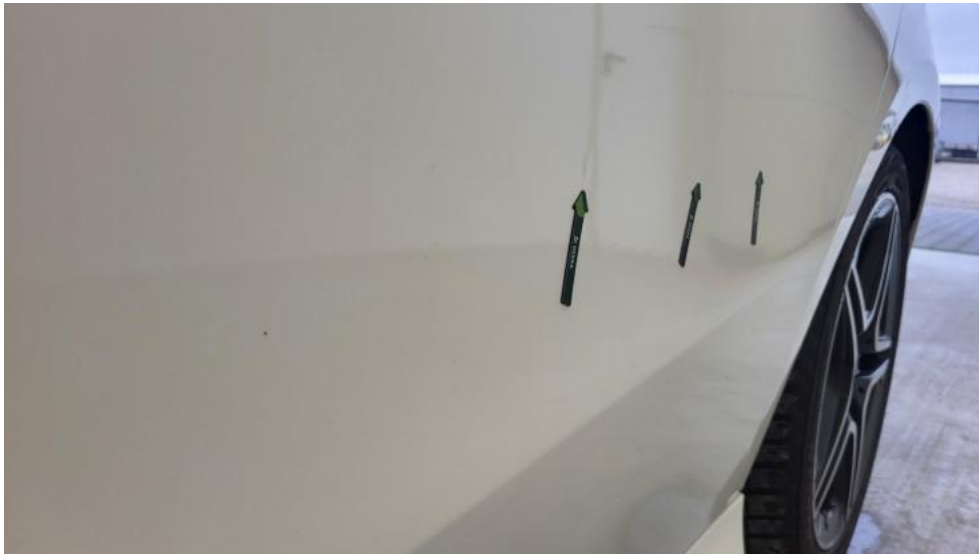
**Photo 73.**

Drzwi tylne L - Wgniecenie/odkształcenie 1

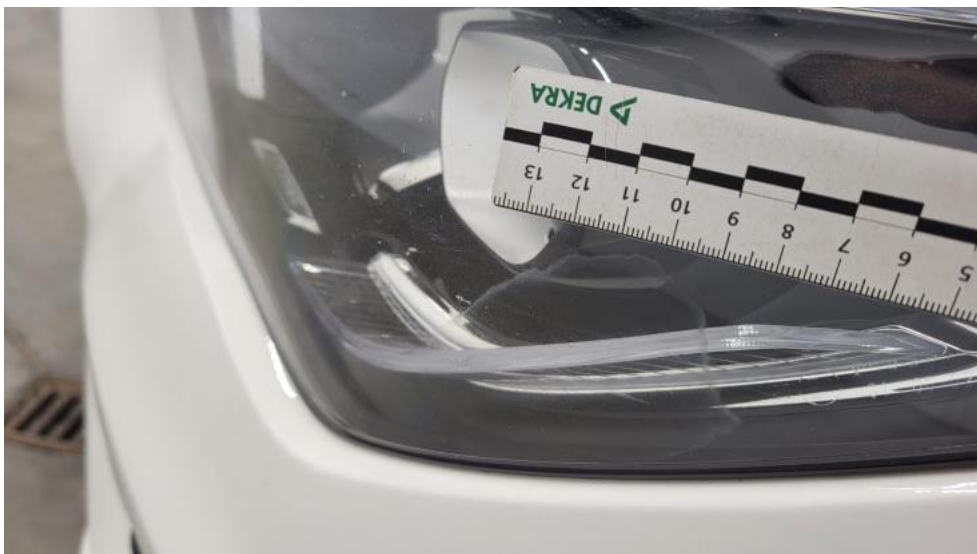
**Photo 77.**  
Reflektor L - Inne 1
