DEKRA's commission No. : PKOL(W)/LODZ/80133/26/08/27  
commission/ damage No. : 24/037604  
Date of commission: 27-08-2026

| Manufacturer | VOLVO |
| Type / version | V60 B3 B Momentum Core aut |
| Registration /record No. | WP0145T |

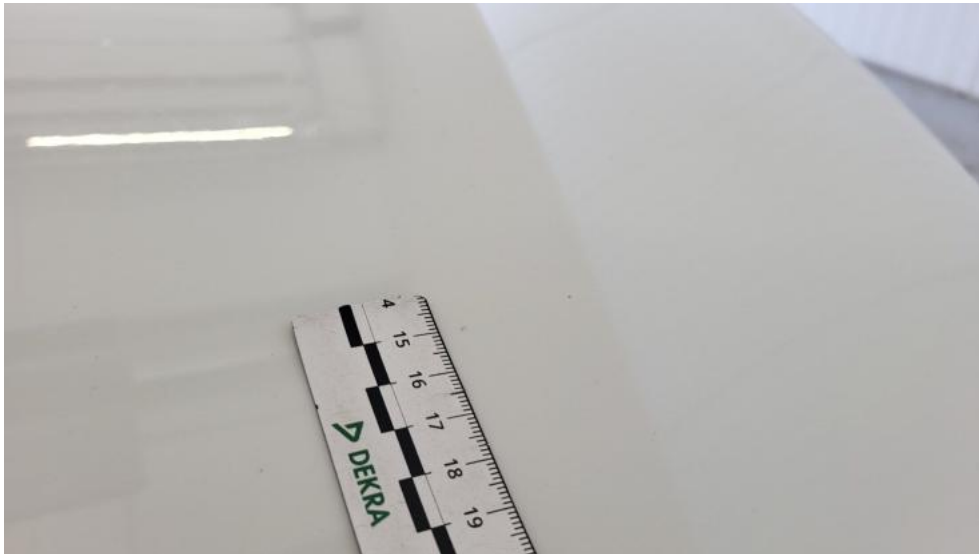
**Photo 49.**

Pokrywa komory silnika - Rysa/odprysk 1

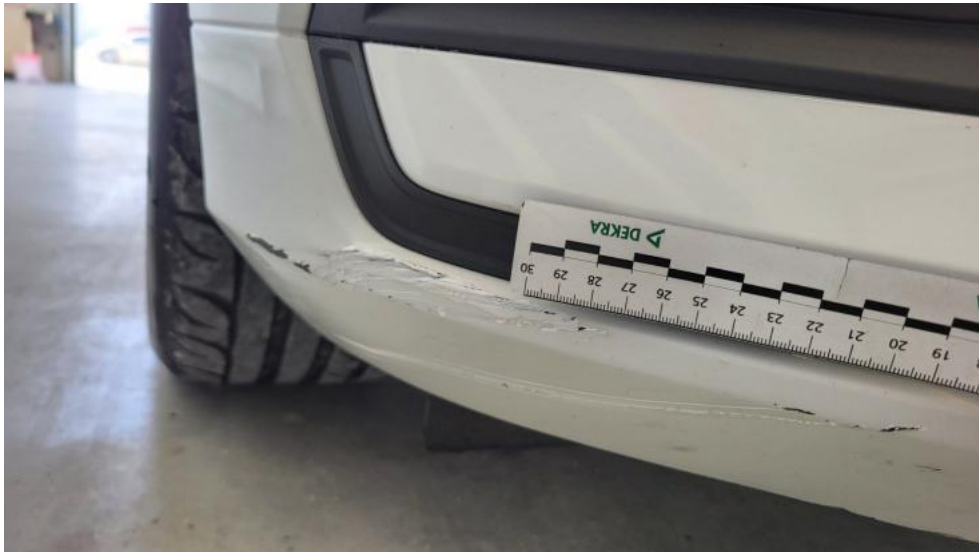
**Photo 53.**

Zderzak - Rysa/odprysk 2

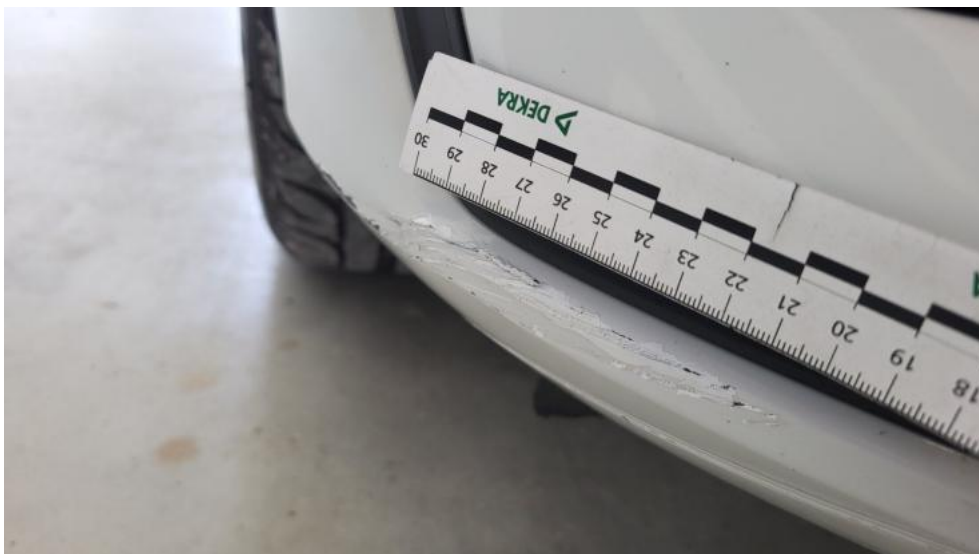
**Photo 54.**

Zderzak - Wgniecenie/odkształcenie 1

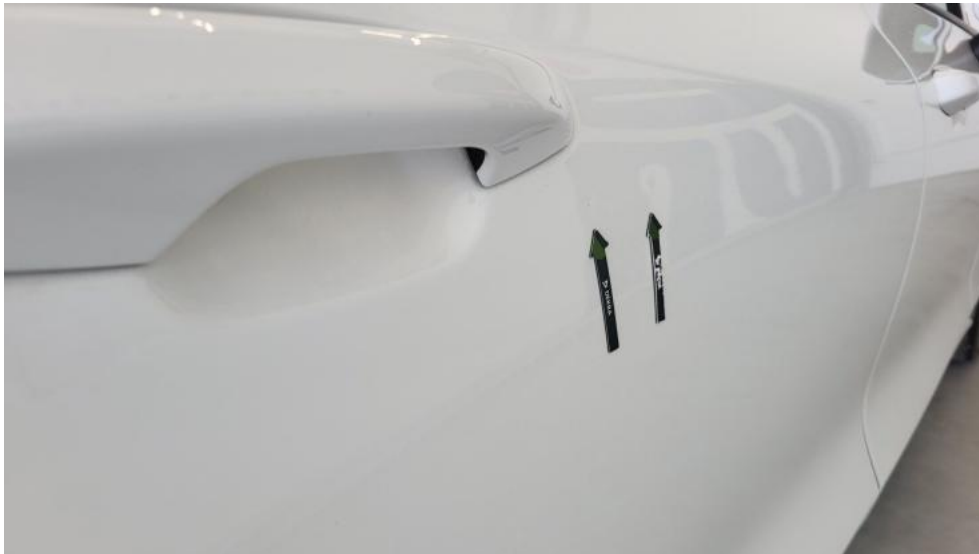
**Photo 59.**

Drzwi tylne P - Wgniecenie/odkształcenie 1

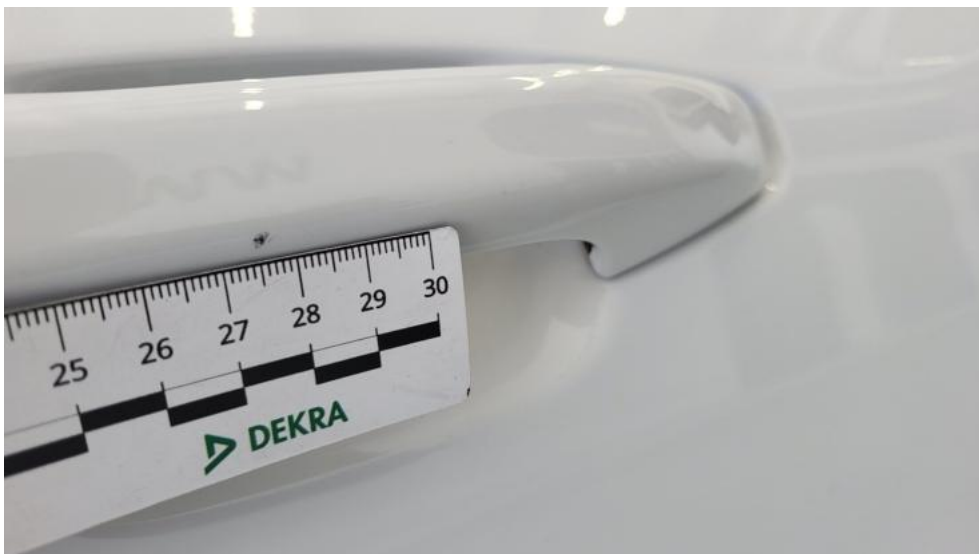
**Photo 60.**

Klamka drzwi prz P - Rysa/odprysk 1

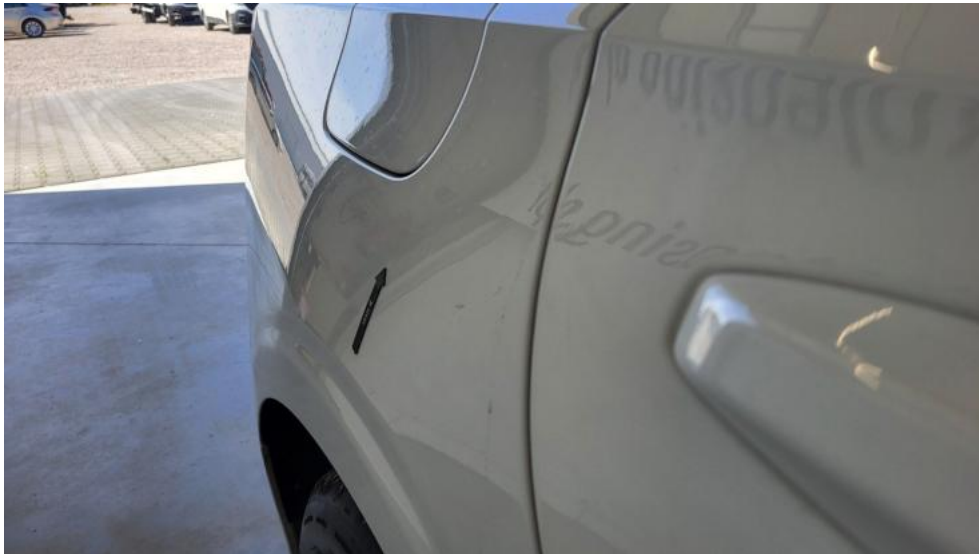
**Photo 61.**

Błotnik tylny P / Ściana boczna P - Wgniecenie/odkształcenie 1

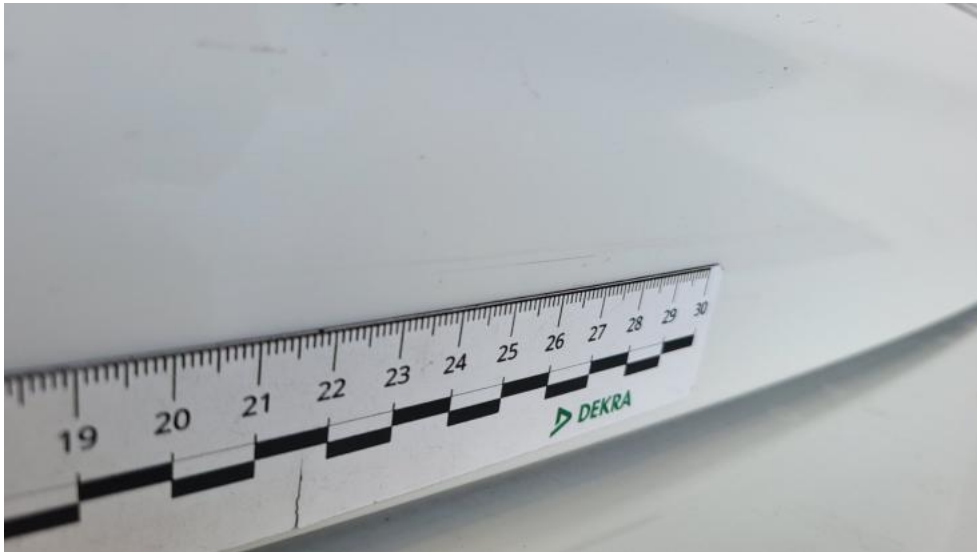
**Photo 63.**

Pokrywy bagażnika - Rysa/odprysk 1

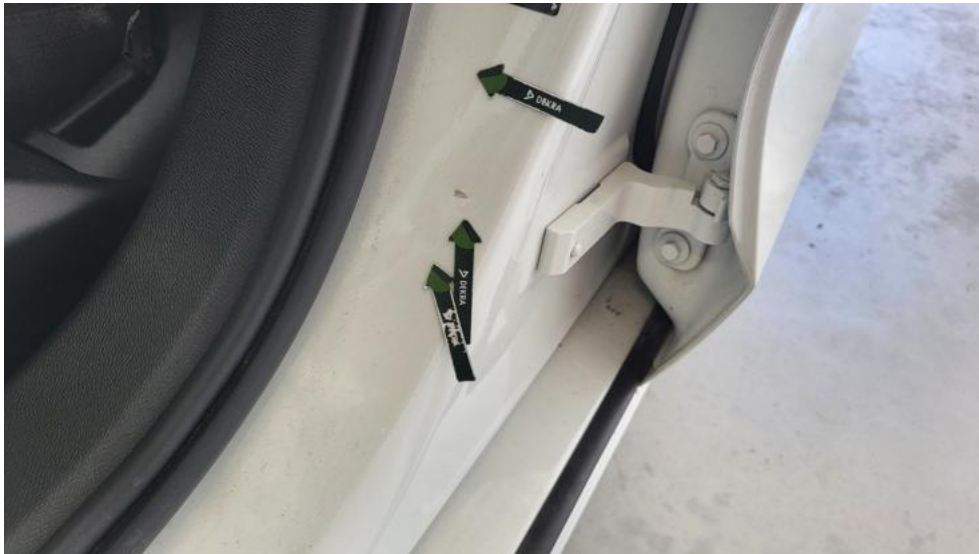
**Photo 75.**

Słupek środkowy L - Wgniecenie/odkształcenie 1

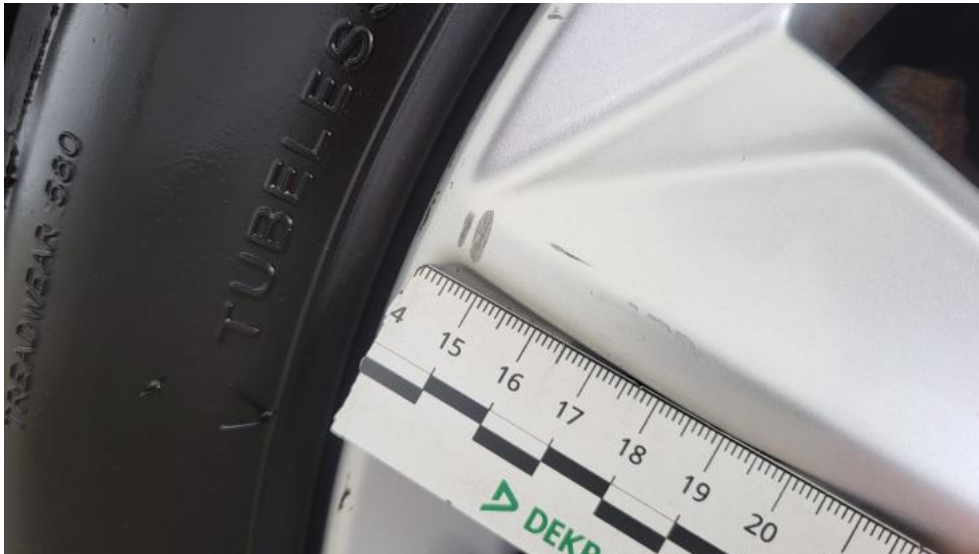
**Photo 77.**

Felga Aluminiowa przednia L - Rysa/odprysk 1

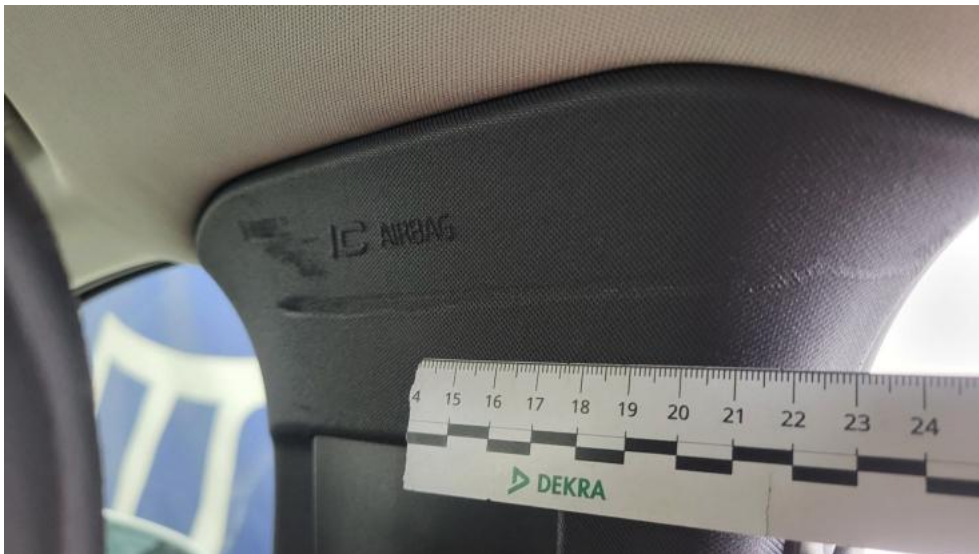
**Photo 91.**

Wykładzina(y) słupka środkowego P - Rysa/odprysk 1
