Nr zlecenia DEKRA: PKOL(W)/LODZ/76711/26/08/17  
Nr zlecenia/szkody: 25/009788  
Data zlecenia: 17-08-2026

| Producent | MAZDA |
| Model | CX-5 17-21 |
| Nr rejestracyjny | SK7F425 |

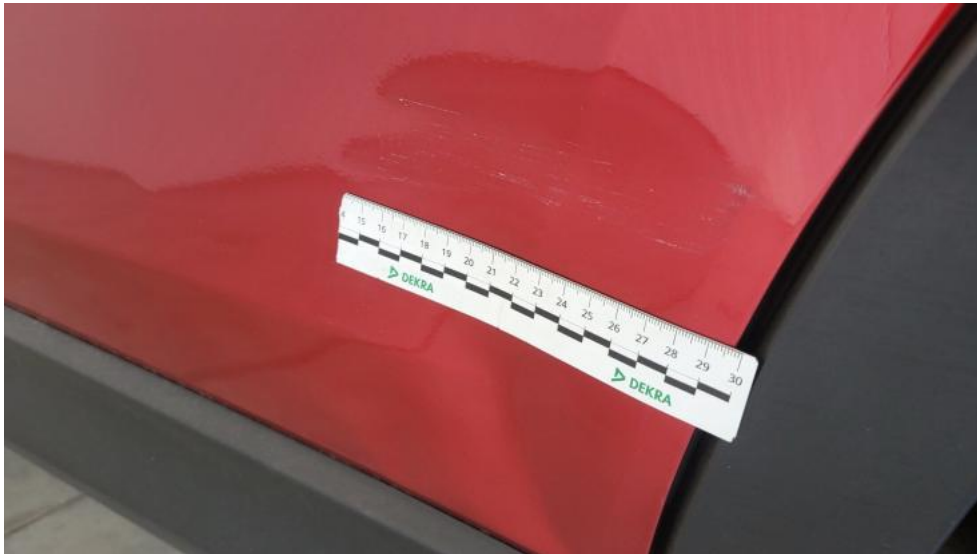
**Fot. 59.**  
Drzwi tylne L - Rysa/odprysk 2
