DEKRA's commission No. : PKOL(W)/LODZ/91639/26/09/30  
commission/ damage No. : 23/038184  
Date of commission: 30-09-2026

**DEKRA Poland - Headquarters**  
02-673 Warszawa, ul. Konstruktorska 12A

**Vehicle data**

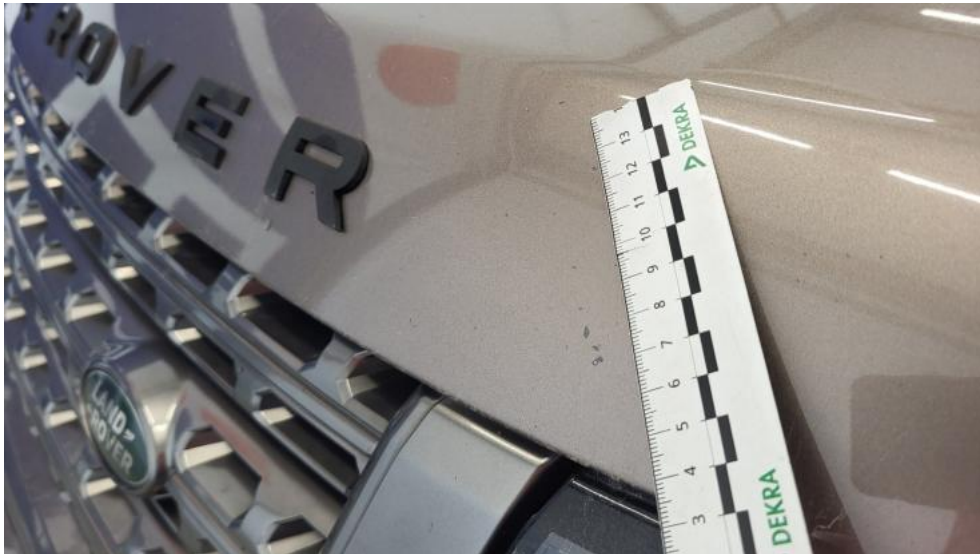
**Photo 51.**

Pokrywa komory silnika - Rysa/odprysk 1

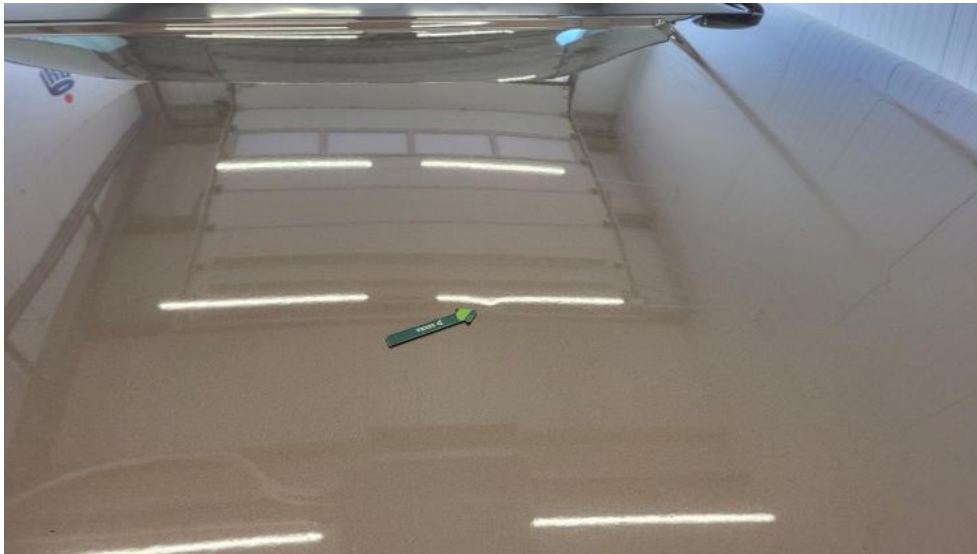
**Photo 53.**

Pokrywa komory silnika - Wgniecenie/odkształcenie 1

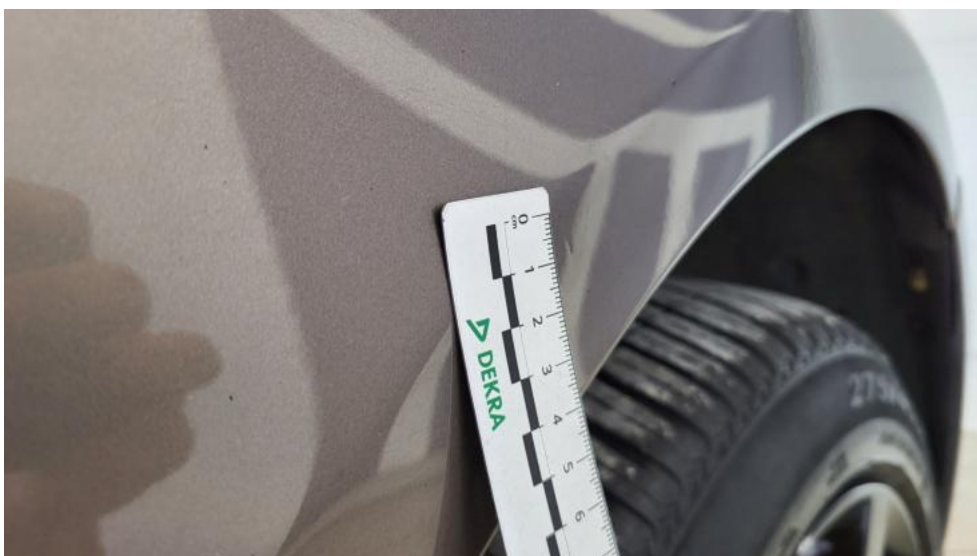
**Photo 62.**

Łotnik przedni P - Wgniecenie/odkształcenie 1

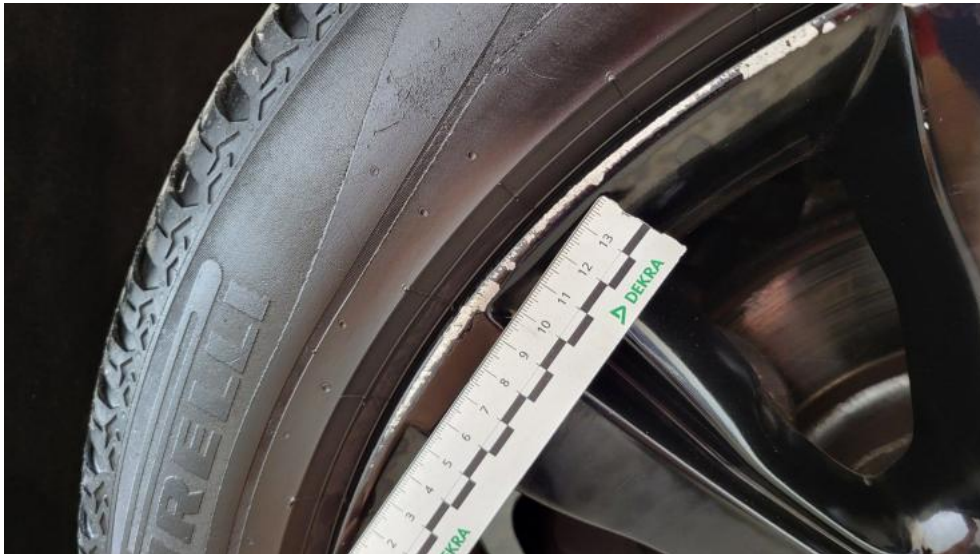
**Photo 63.**

Felga aluminiowa przednia P - Rysa/odprysk 1

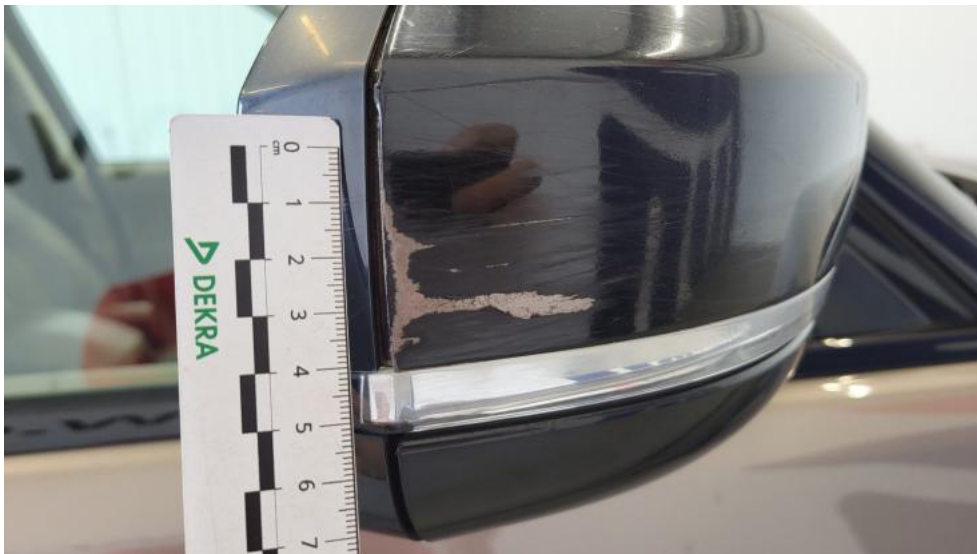
**Photo 69.**

Lusterko zew P - Rysa/odprysk 1

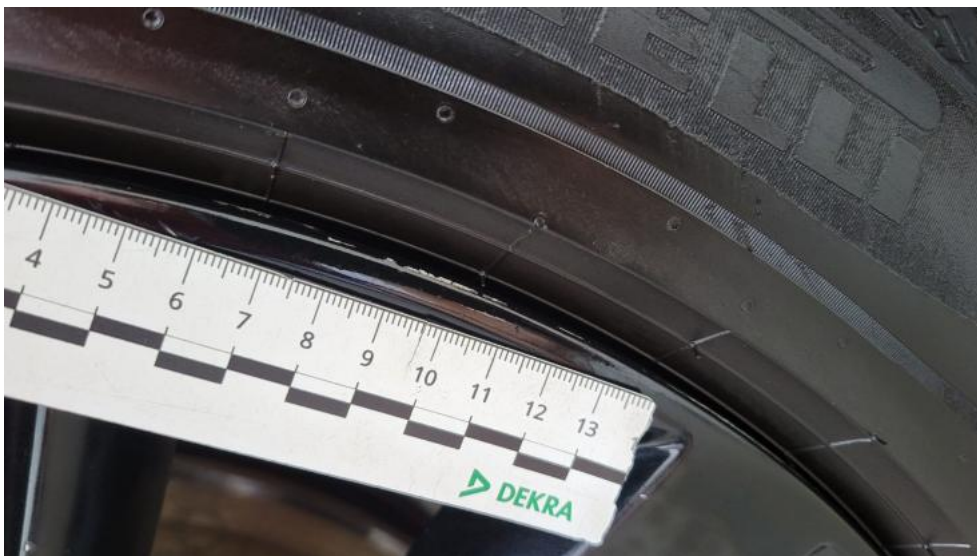
**Photo 75.**

Felga aluminiowa tylna P - Rysa/odprysk 1

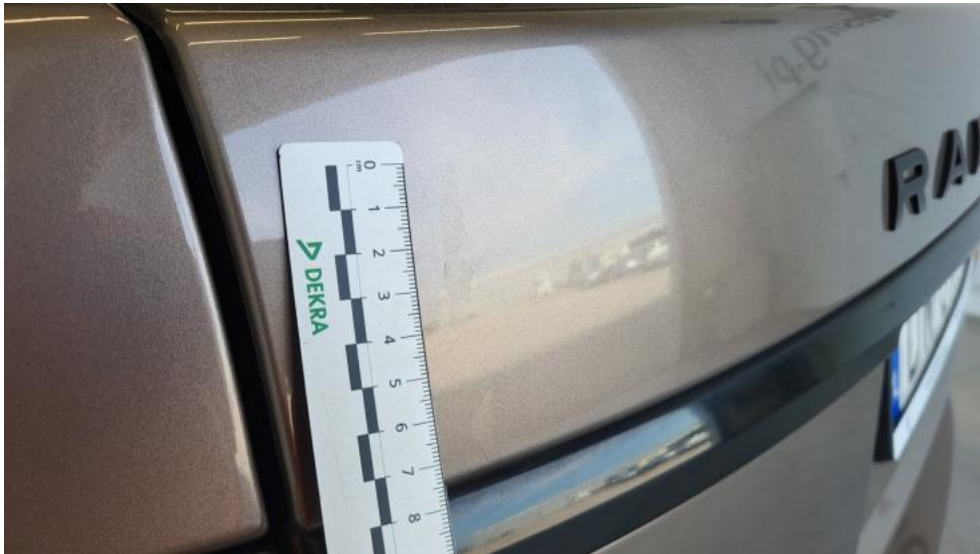
**Photo 77.**

Pokrywy bagażnika - Inne 1

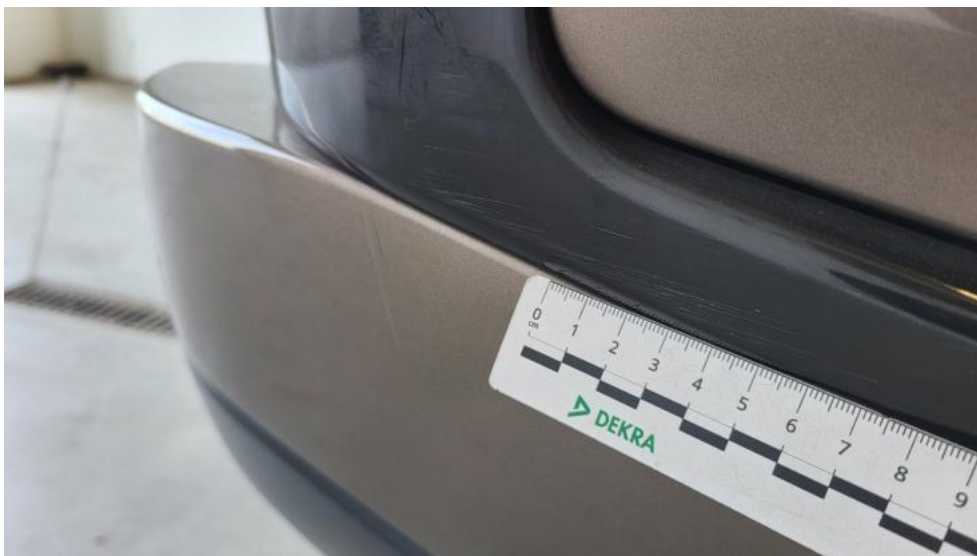
**Photo 79.**

Zderzak tylny cz P - Rysa/odprysk 1

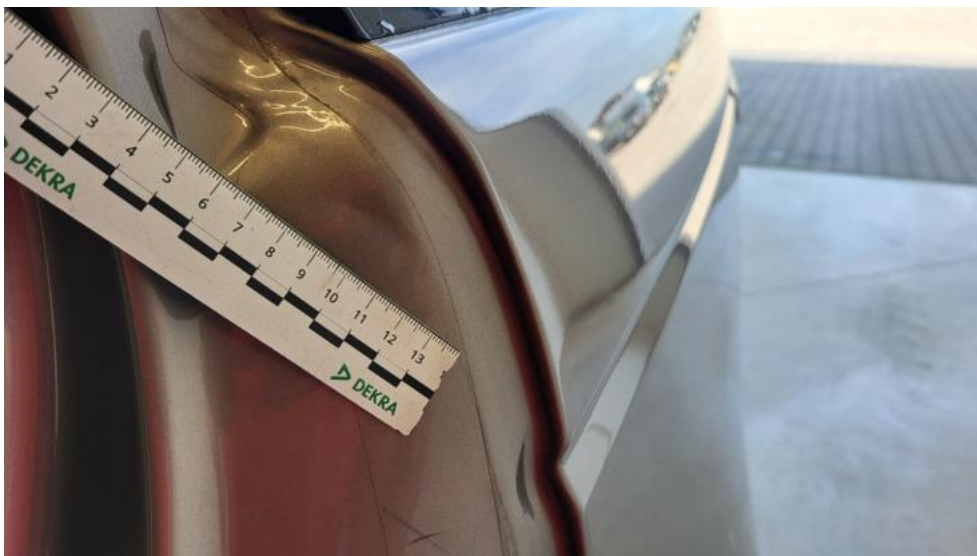
**Photo 83.**

Błotnik tylny L / Ściana boczna L() - Wgniecenie/odkształcenie 3

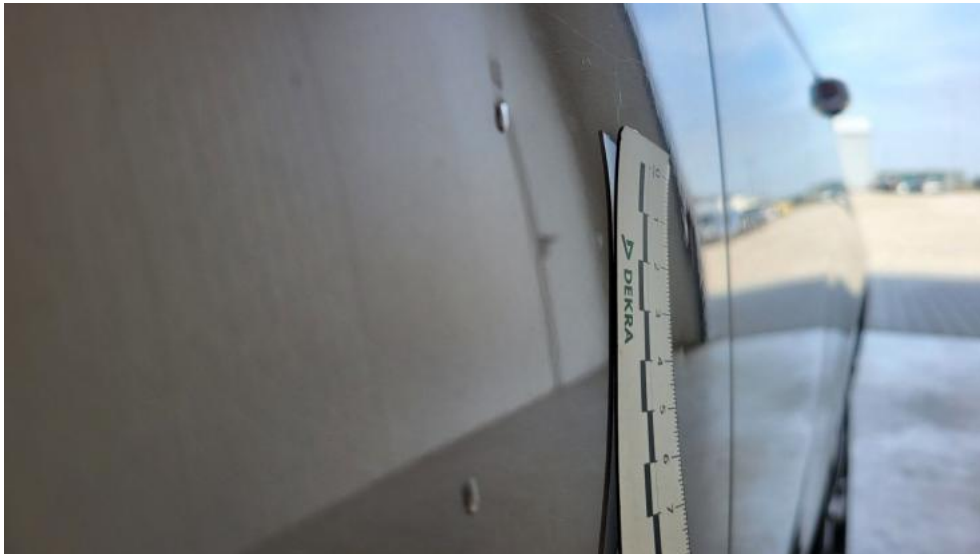
**Photo 89.**

Drzwi przed L - Wgniecenie/odkształcenie 2

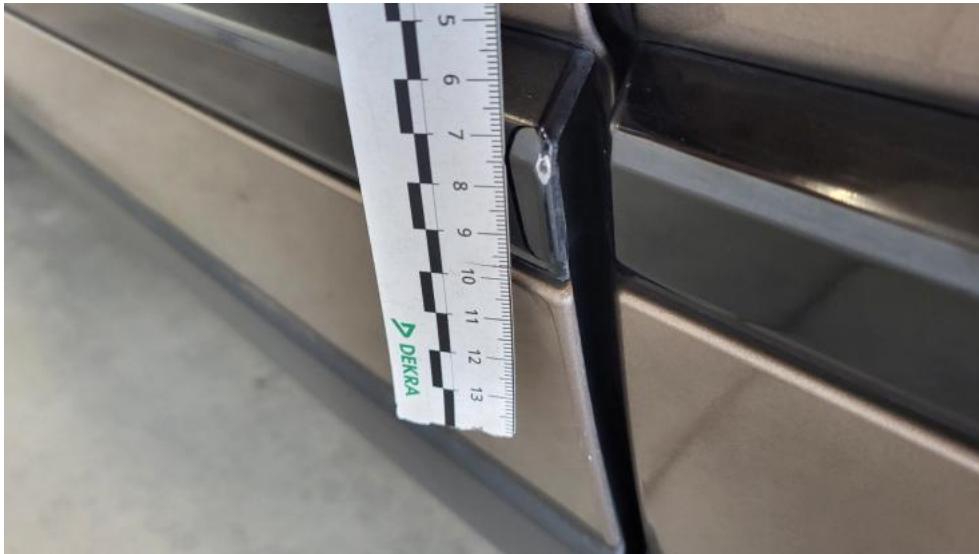
**Photo 91.**

Listwa drzwi przednich L - Rysa/odprysk 1

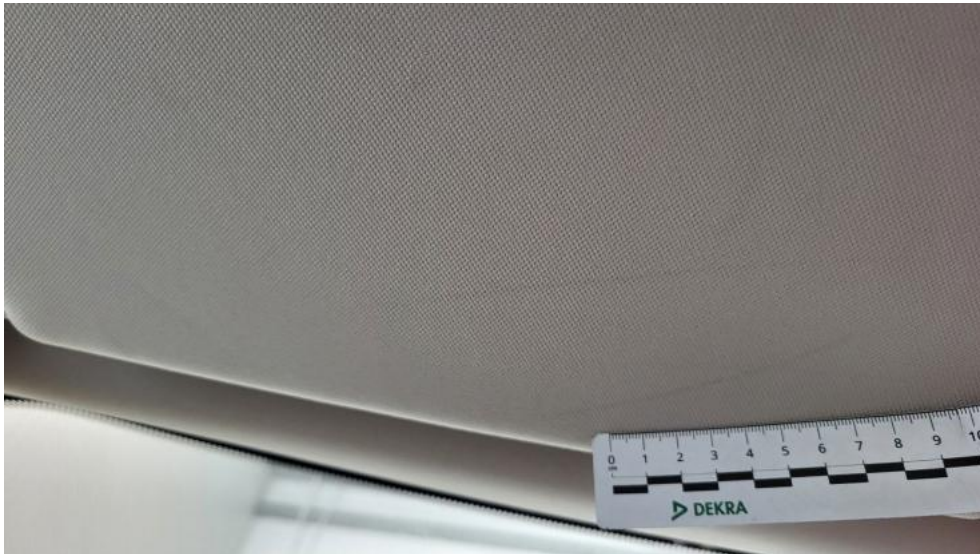
**Photo 107.**

Osłona p/słoneczna lewa - Inne 1

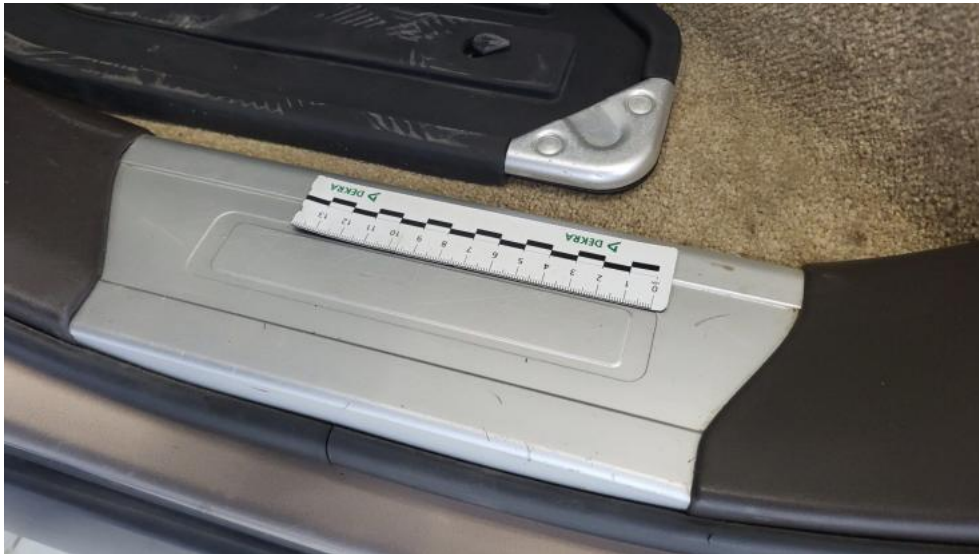
**Photo 111.**

Listwy progowe lew. - Rysa/odprysk 1

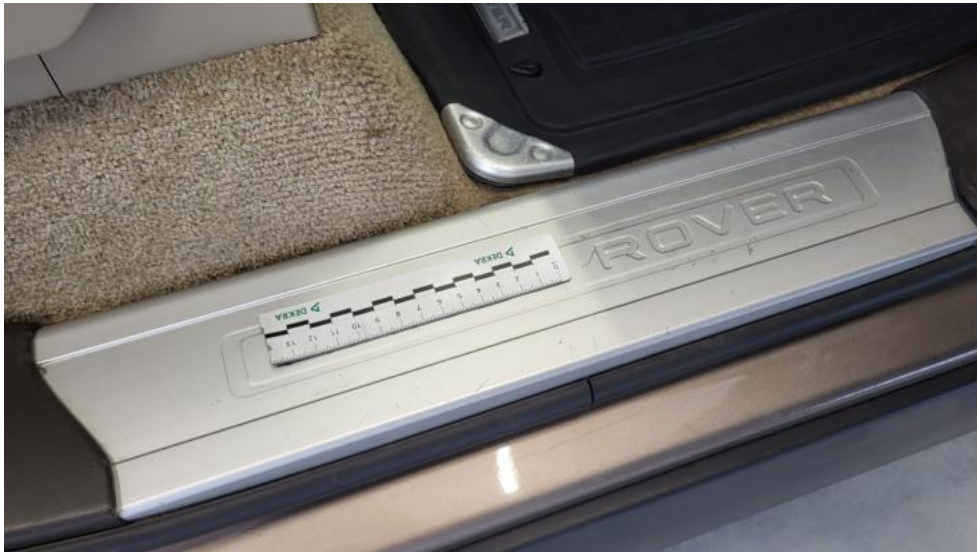
**Photo 113.**

Listwy progowe praw. - Rysa/odprysk 1

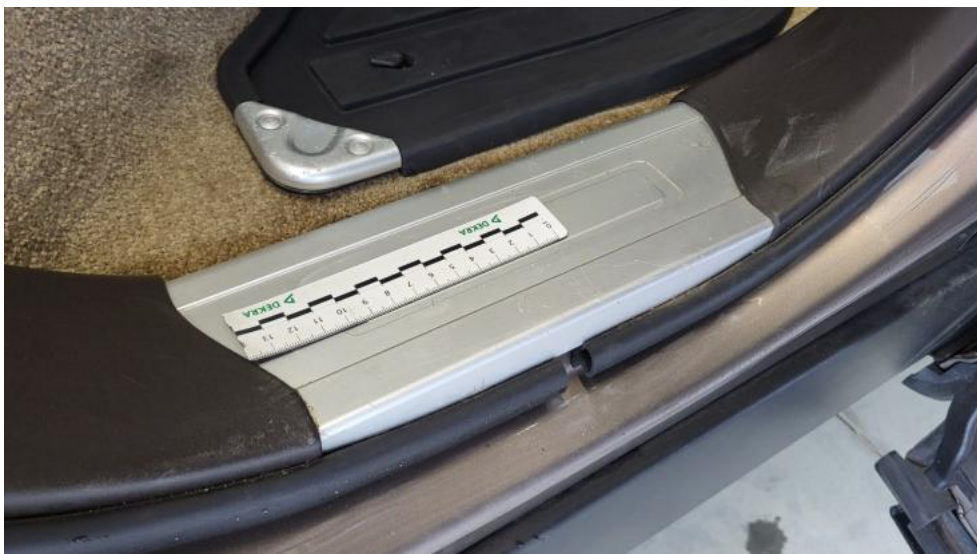
**Photo 114.**

Listwy progowe praw. - Rysa/odprysk 2

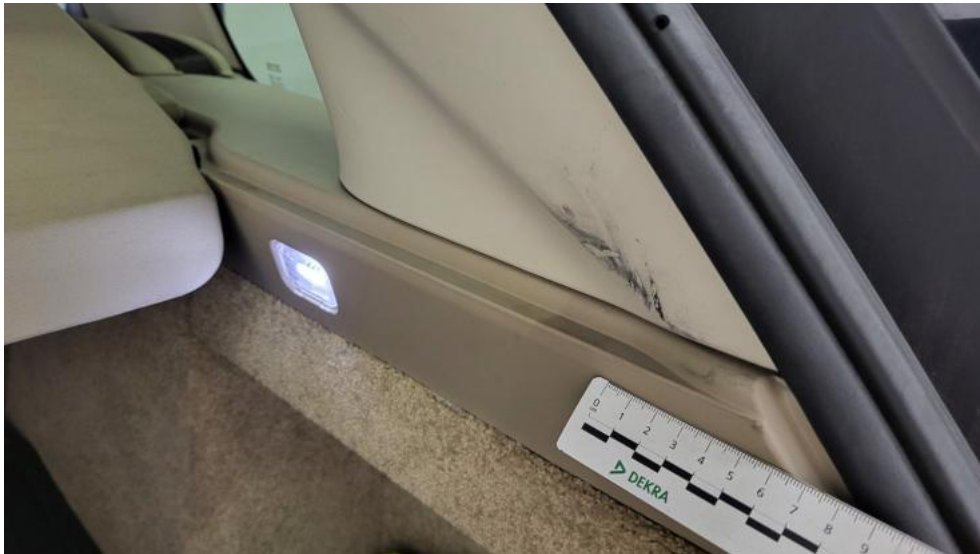
**Photo 117.**

Wykładzina przestrzeni bagażowej - Inne 1
